**Verslag huishoudelijke elektrische installatie op laagspanning en zeer lage spanning****Algemeen:**

Referentie: <b>012-20260401-05</b>	Datum controle: <b>01/04/2026</b>
Keurder: <b>012</b>

Eigenaar: <b>Onbekend</b>	EAN-code: <b>Onbekend</b>
Adres installatie: <b>Ijzermaalberg 33, 2550 - Kontich</b>	Nummer teller(s): <b>1LGZ0567744162</b>
Distributienetbeheerder installatie: <b>Fluvius</b>	
Datum uitvoering installatie: <input checked="" type="checkbox"/> Vóór 01/10/1981 <input type="checkbox"/> Tussen 01/10/1981 en 01/06/2020 <input checked="" type="checkbox"/> Vanaf 01/06/2020	
Type: <input checked="" type="checkbox"/> Wooneenheid <input type="checkbox"/> Niet-huishoudelijk <input checked="" type="checkbox"/> PV <input type="checkbox"/> Batterij <input type="checkbox"/> Laadpaal

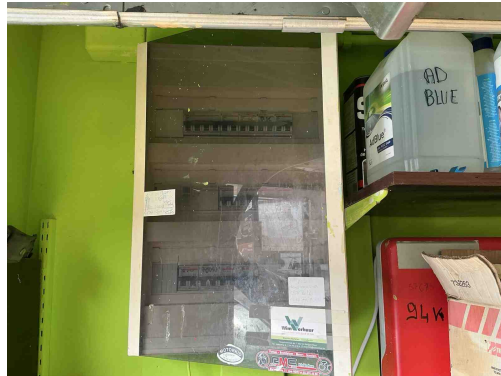
**B17** - De voedingsspanning is niet op elk bord vermeld (Boek 1: 3.1.3.3).  
*Opmerking: Oa bord 1*

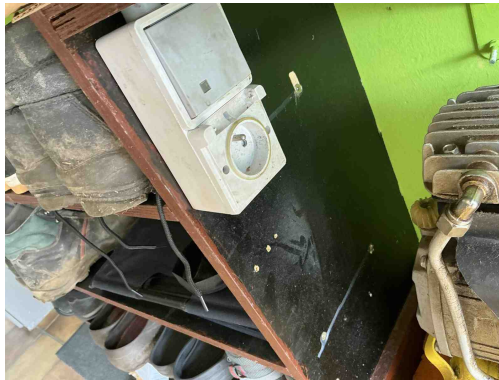
**T09** - Bepaalde contactdozen en/of schakelaars zijn beschadigd (Boek 1: 1.4.1.3).  
*Opmerking: Oa garage ,opberging slaapkamer tuin*

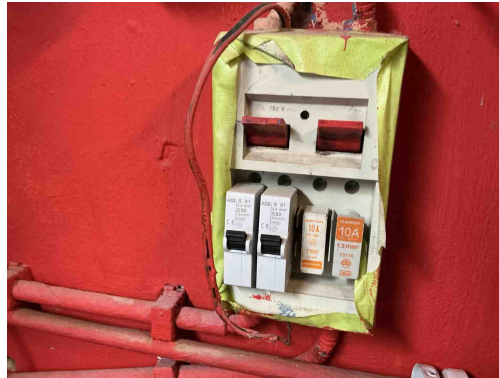
**B06** - Het elektrisch verdeelbord heeft niet de minimale beschermingsgraad IPXX-B in een gewone ruimte (Boek 1: 4.2.2.3).

*Opmerking: Oa bord 1 en 2beschadigd*

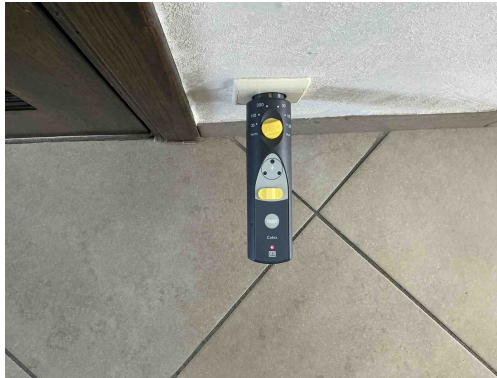
**A13** - De continuïteit van de beschermingsgeleider met de aardingsinstallatie is niet gerealiseerd (Boek 1: 5.4.3).  
*Opmerking: Oa garage algemeen*

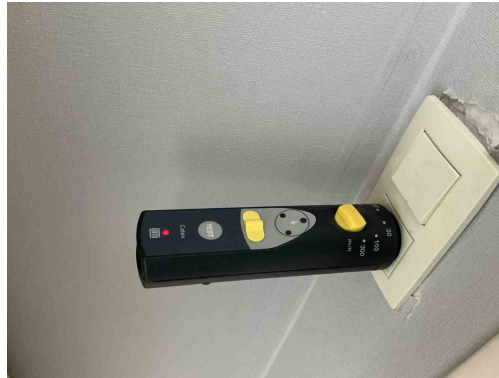
**A13** - De continuïteit van de beschermingsgeleider met de aardingsinstallatie is niet gerealiseerd (Boek 1: 5.4.3).  
*Opmerking: Oa garage algemeen*

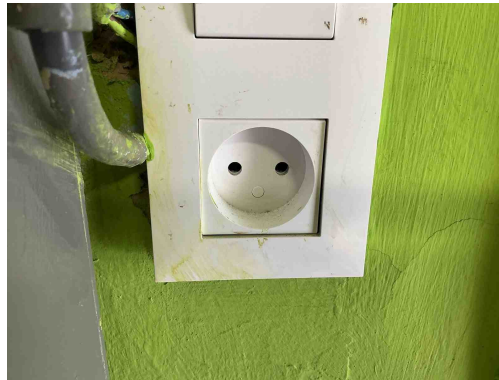
**T11** - De contactdozen waarvan de toegekende stroomsterkte maximaal 16A en de toegekende spanning maximaal 250V bedraagt en niet bedoeld zijn voor de voeding van een of meerdere verbruikstoestellen voor een specifiek doel en niet geplaatst zijn in of op schakel- en verdeelborden, beschikken niet of IPXX-D (incl. gemeenschappelijke delen residentieel geheel) (Boek 1: 4.2.2.3/5.3.5.2).

*Opmerking: Oa kinderbeveiliging garage*

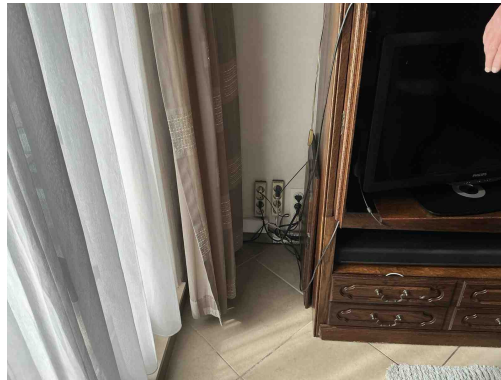
Elektrisch materieel niet geschikt voor toepassing  
*Opmerking: Oa living*
