# Asbestinventarisatetest

Waaiburg 115A, 2440 Geel

Attestnummer : 20240715-000405.001

Uitgegeven op : 15.07.2024

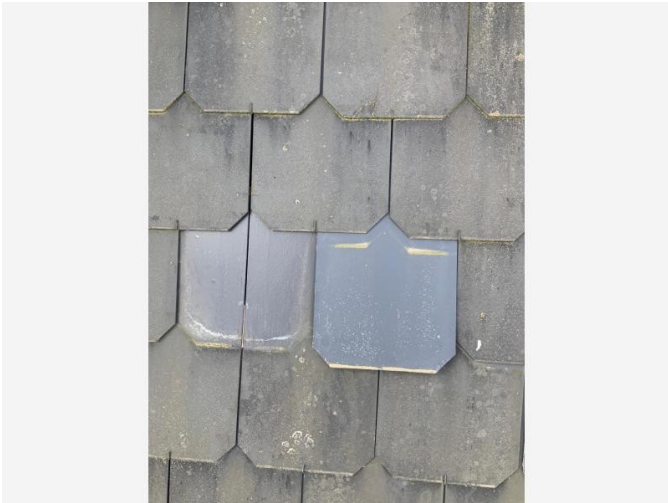
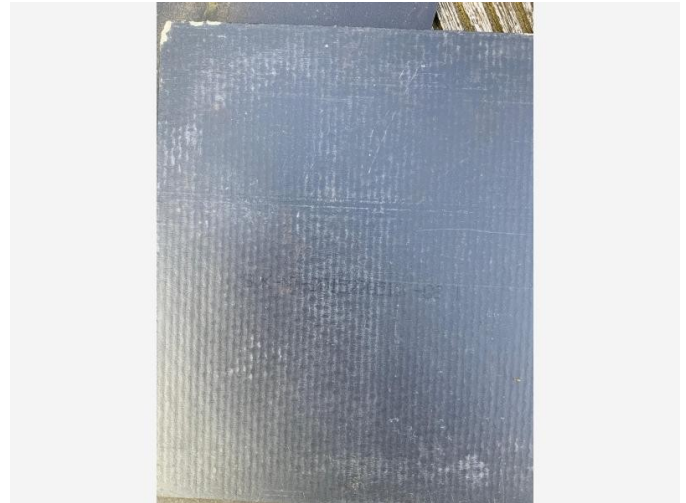
## Fiche 3: dakleien

Geen asbest

Beschrijving	dakleien
Omgeving	Buiten
Primaire drager	Schuin dak
Bindmiddel van materiaal	Cement
Gebondenheid op basis van bindmiddel	Hecht
Hoeveelheid (oppervlakte - aantal)	• 60,00 m <sup>2</sup> - 1 stuk
Totale oppervlakte	60,00 m <sup>2</sup>
Identificatiemethode	Vaststelling zonder monstername
Destructieve handeling voor identificatie	Nee
Opmerking	dakleien werden geplaatst bij opbouw in 2008. Bij inspectie gecontroleerd, de leien hebben het label "NT", die niet-asbesthoudend.
