Asbestinventarisatetest

Nieuwdreef 117/1 GLVL, 2170 Antwerpen

Attestnummer : 20240115-000089.000

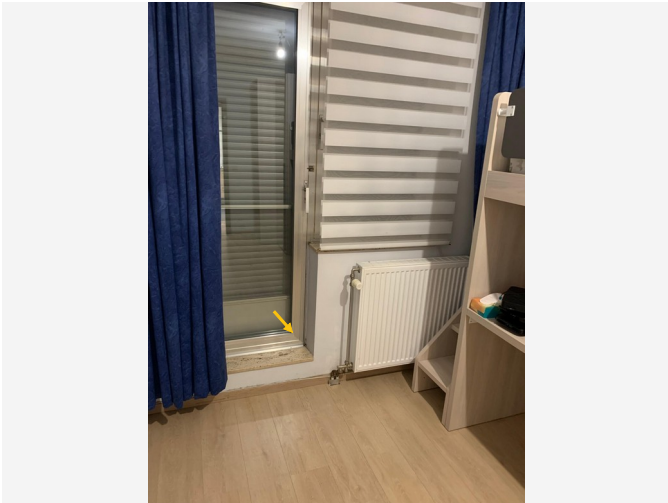
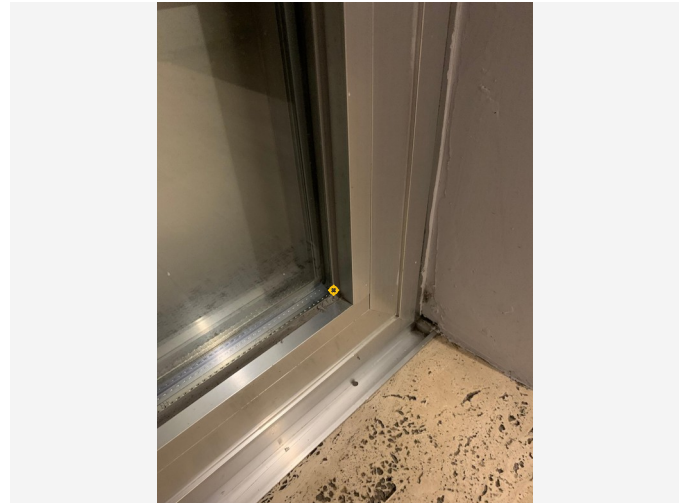
Overzichtsfoto

Detailfoto

Geen asbest

| Beschrijving | Mastiek ramen |
| Omgeving | Grenst aan binnen- en buitenlucht |
| Primaire drager | Wandopening verticaal (raam, deur, ...) |
| Bindmiddel van materiaal | Kitten, mastiek, pasta |

| Hoeveelheid (gewicht - aantal) | • 6,00 kg - 1 stuk |
