# Asbestinventarisatetest

Otterstraat 58, 2300 Turnhout

Attestnummer : **20240905-000214.000**

Uitgegeven op : **05.09.2024**

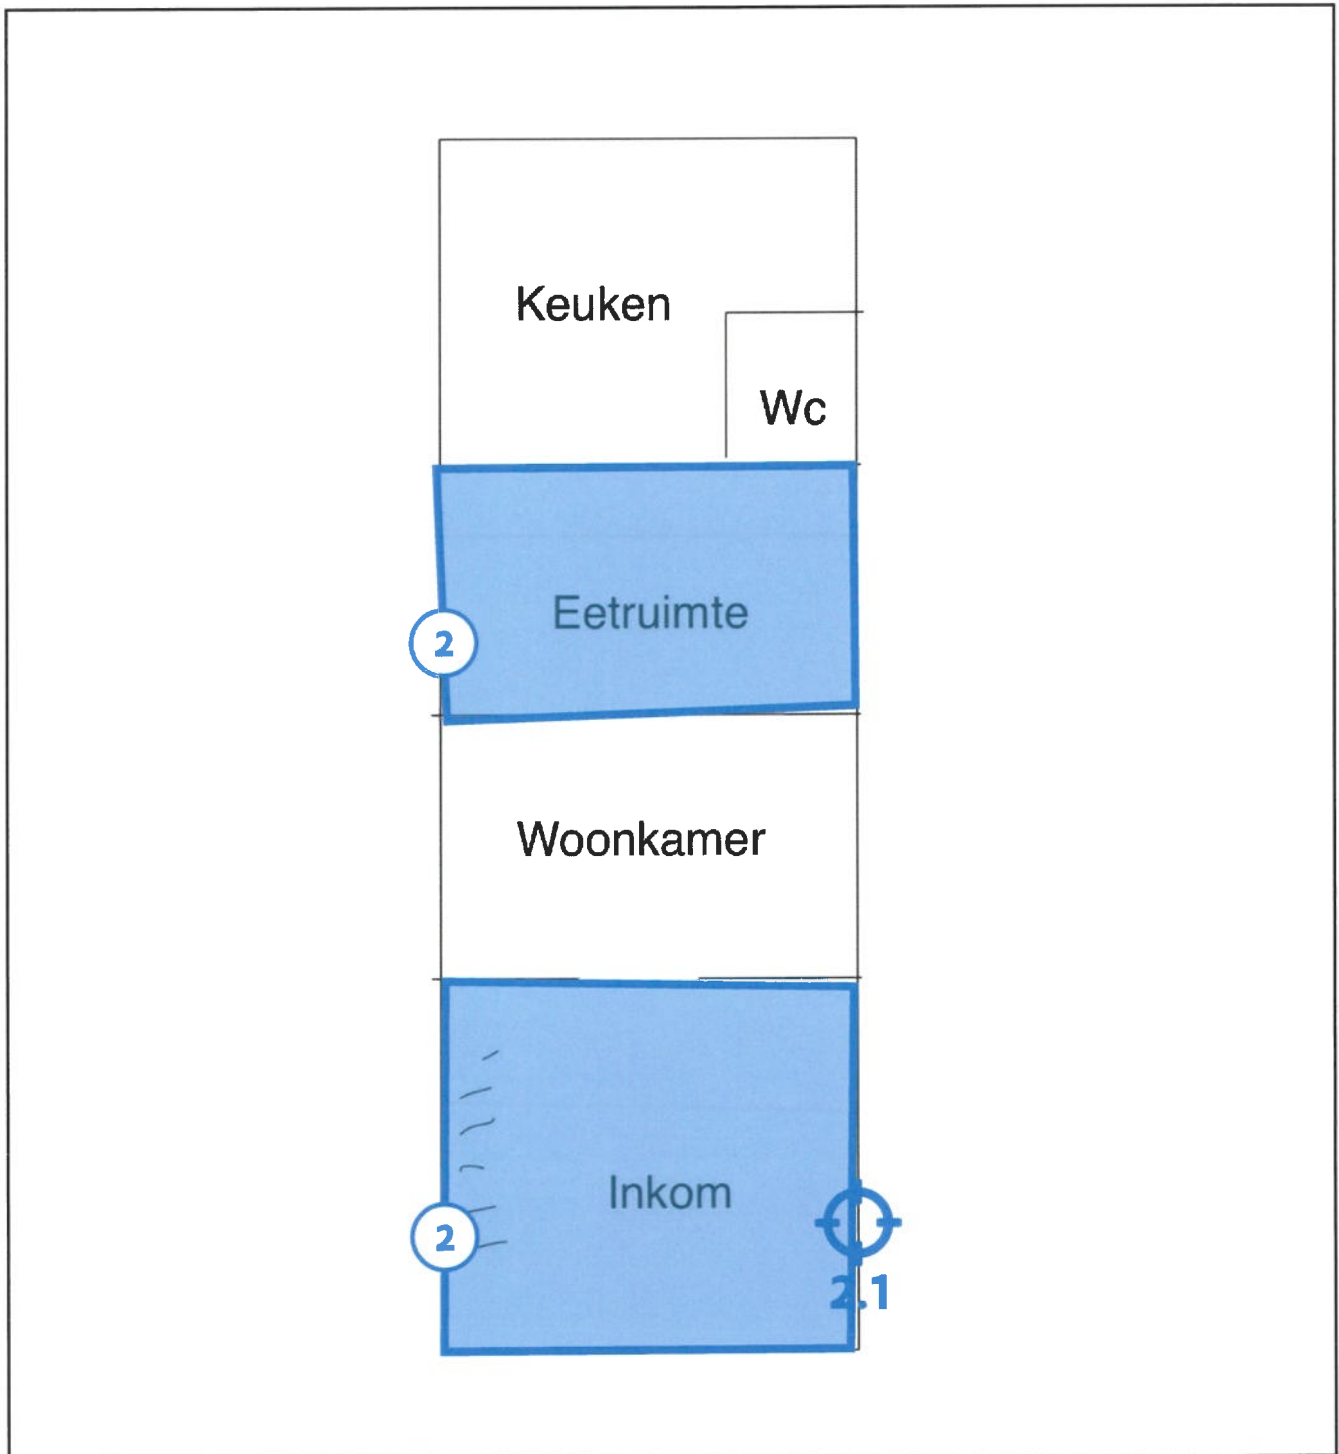
## Plan 1.2: gelijkvloer

Beschrijving	Type	Actie
2. Pleister muren	Geen asbest	-

2.1 Code: 37832/01

Mengmonster

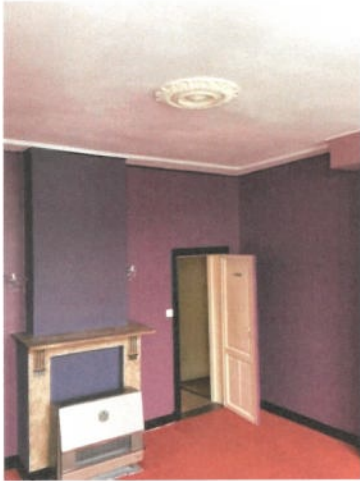
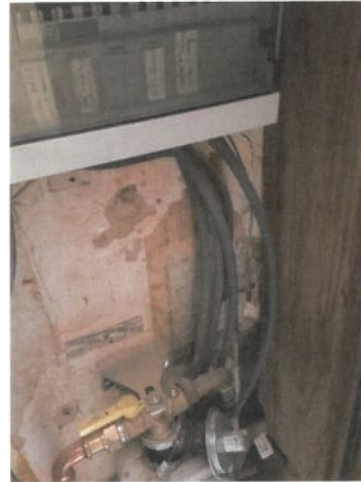
## Fiche 2: Pleister muren

Geen asbest

#	Type	Referentie	Resultaat
2.1	Mengmonster	37832/01	Geen asbest

Beschrijving	Pleister muren
Omgeving	Binnen
Primaire drager	Binnenwand
Bindmiddel van materiaal	Gips - kalk
Gebondenheid op basis van bindmiddel	Niet-hechtgebonden
Hoeveelheid (oppervlakte - dikte - aantal)	• 250,00 m <sup>2</sup> - 1,00 cm - 1 stuk
Totaal volume	2,50 m <sup>3</sup>
Identificatiemethode	Vaststelling met monstername
Destructieve handeling voor identificatie	Nee
Opmerking	Alle plafonds in gipskartonnen platen Stalen Badkamer Traphal Slaapkamer Stookruimte niet mogelijk

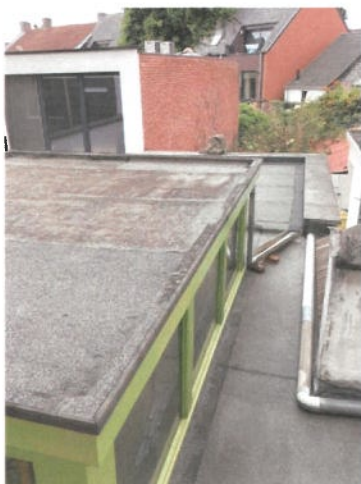
## Fiche 3: Roofing

Geen asbest

#	Type	Referentie	Resultaat
3.1	Puntmonster	37832/02	Geen asbest

<b>Beschrijving</b>	Roofing
<b>Omgeving</b>	Buiten
<b>Primaire drager</b>	Plat dak
<b>Bindmiddel van materiaal</b>	Bitumen (roofing, teer, asfalt)
<b>Gebondenheid op basis van bindmiddel</b>	Hecht
<b>Hoeveelheid (oppervlakte - aantal)</b>	• 40,00 m <sup>2</sup> - 1 stuk
<b>Totale oppervlakte</b>	40,00 m <sup>2</sup>
<b>Identificatiemethode</b>	Vaststelling met monstername
<b>Destructieve handeling voor identificatie</b>	Nee
<b>Opmerking</b>	Staalname betreft enkel topcoat
