# Asbestinventarisatetest

Begonialaan 32, 2900 Schoten

Attestnummer : 20240923-000107.000

## Niet-asbestveilig

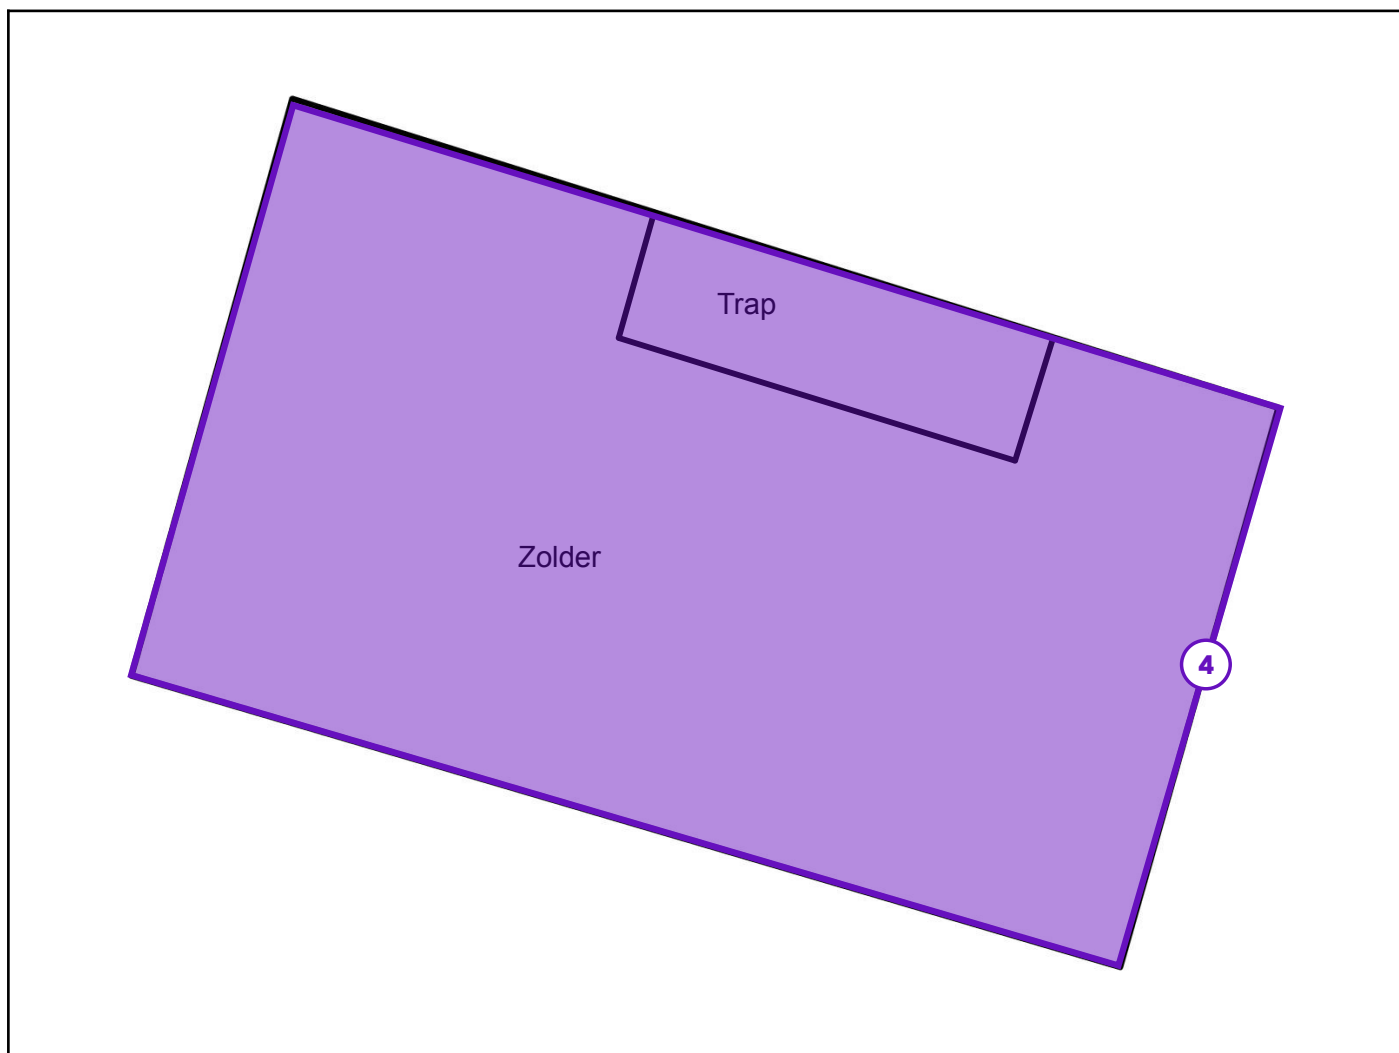
## Plan 1.3: Verdieping 2

Beschrijving	Type	Actie
4. Onderdak	Beperking	-

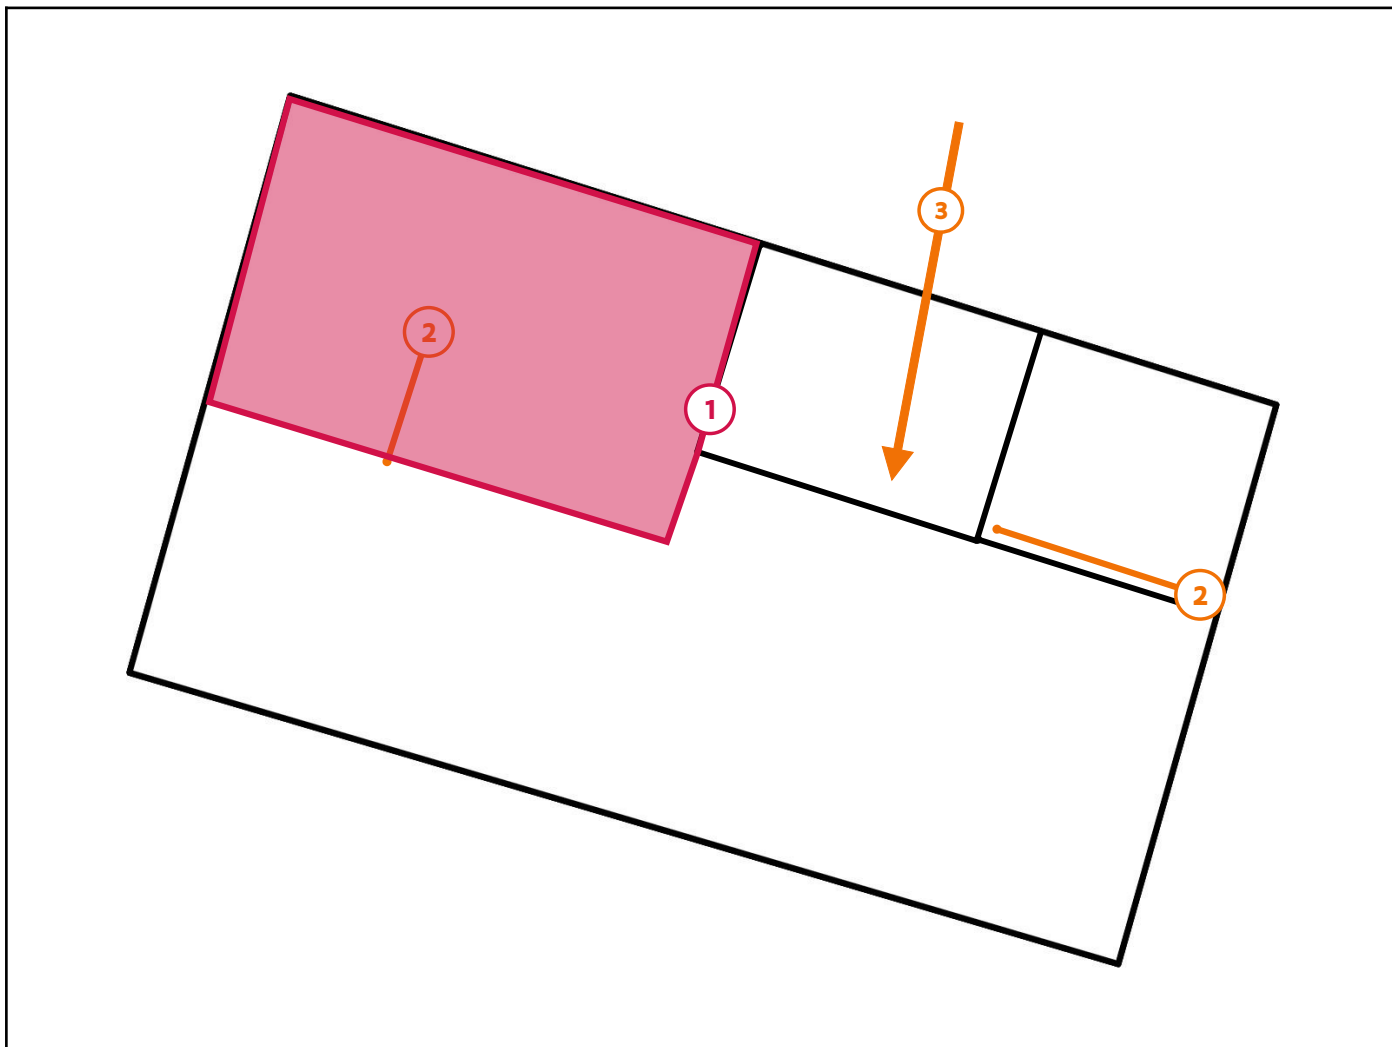
## Plan 1.4: Kelder

Beschrijving	Type	Actie
1. Gecontamineerd bouwafval	Asbestmateriaal	Dringend verwijderen
2. Buizen kelder	Asbestmateriaal	Verwijderen
3. Kast bakeliet	Asbestmateriaal	Verwijderen

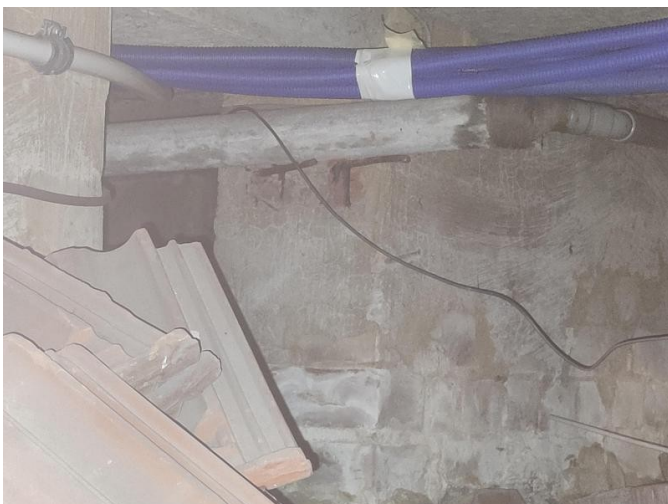
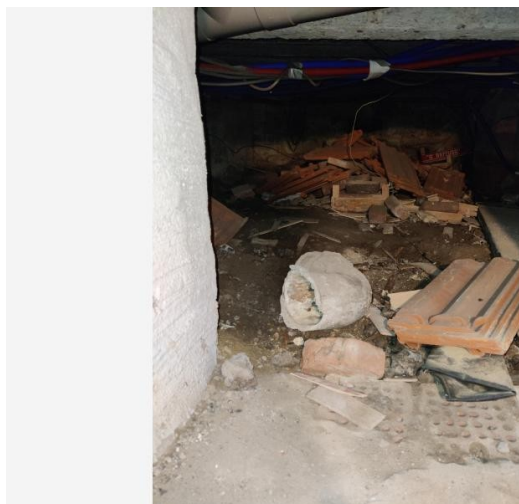
Overzichtsfoto

Detailfoto

Het asbestmateriaal valt onder de mijlpaal van 2040.

<b>Beschrijving</b>	Gecontamineerd bouwafval
<b>Type afvalstof</b>	Betreft resten (contaminatie) van verwerking of beschadiging
<b>Type resten (contaminatie)</b>	<ul style="list-style-type: none"> <li>• Stof, deeltjes &lt; 4 mm, flinters, gruis (los, opliggend)</li> <li>• Stof, deeltjes &lt; 4 mm, flinters, gruis (vermengd in materiaal)</li> <li>• Stukken, fragmenten (los, opliggend)</li> <li>• Stukken, fragmenten (vermengd in materiaal)</li> </ul>
<b>Besmette materialen</b>	<ul style="list-style-type: none"> <li>• Bodem</li> <li>• Steenslag, puin of grond en stenen</li> </ul>
<b>Bron van de resten</b>	Gebroken fragmenten van leidingen in asbestcement.
<b>Omgeving</b>	Binnen
<b>Primaire drager</b>	Bodem
<b>Gebondenheid resten</b>	Niet hecht
<b>Hoeveelheid (gewicht - aantal)</b>	<ul style="list-style-type: none"> <li>• 2,00 kg - 1 stuk</li> </ul>
<b>Totaal gewicht</b>	2,00 kg
<b>Eenvoudig bereikbaar</b>	Ja

<b>Identificatiemethode</b>	Vaststelling zonder monsternamen

**Dringend verwijderen**

- Verwijder het asbestafval.

- Eenvoudige handelingen: mag via doe-het-zelf of door werknemer(s) met opleidingsattest eenvoudige handelingen  
Hechtgebonden asbesttoepassingen mogen via doe-het-zelf-methodes verwijderd worden op voorwaarde dat de richtlijnen van OVAM gevolgd worden.

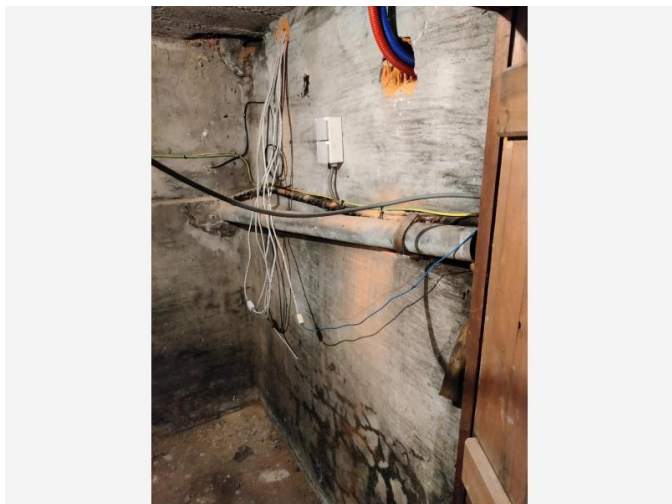
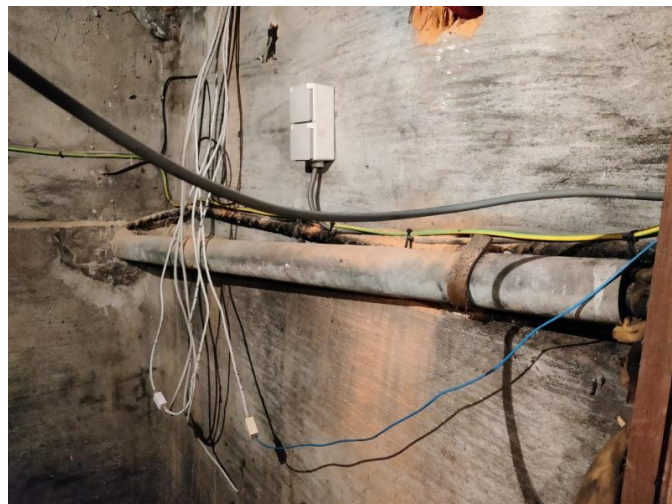
Overzichtsfoto

Detailfoto

Het asbestmateriaal valt onder de mijlpaal van 2040.

Eindbeoordeling materiaalrisico	Verhoogd materiaalrisico en/of verhoogde kans op vezelvrijgave
---------------------------------	--

Gebondenheid	Categorie 1: hechtgebonden in oorsprong
Asbestsoort (vezeltype)	Crocidoliet aanwezig
Asbestconcentratie	Laag (< 50%)
Afschermingsgraad van het gehele materiaal	Geheel of deels (ook) vrij aan de binnenlucht
Toestand van het materiaal	Licht beschadigd, licht verweerd. Intact calciumsilicaatmateriaal of categorie III 'gebondenheid'

Beschrijving	Buizen kelder
Omgeving	Binnen
Primaire drager	Schacht-koker (technisch)
Asbestmateriaal	Buis, koker, leiding, pijp, doorvoer
Bindmiddel van asbestmateriaal	Cement
Gebondenheid op basis van bindmiddel	Hecht
Hoeveelheid (lengte - omtrek - dikte - aantal)	<ul style="list-style-type: none"><li>• 2,00 m - 25,00 cm - 1,00 cm - 2 stuks</li></ul>
Totaal volume	0,01 m <sup>3</sup>
Eenvoudig bereikbaar	Ja
Bevestigingswijze	<ul style="list-style-type: none"><li>• Geklemd</li></ul>
Identificatiemethode	Vaststelling zonder monsternamen
Destructieve handeling voor identificatie	Nee

Verwijderen

- Verwijder dit asbestmateriaal zo snel mogelijk. Volg de toestand goed op.

- Eenvoudige handelingen: mag via doe-het-zelf of door werknemer(s) met opleidingsattest eenvoudige handelingen  
Hechtgebonden asbesttoepassingen mogen via doe-het-zelf-methodes verwijderd worden op voorwaarde dat de richtlijnen van OVAM gevolgd worden.

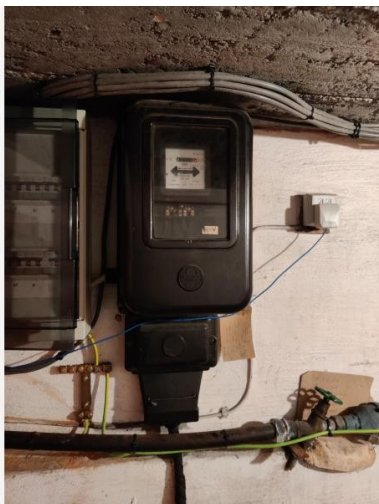
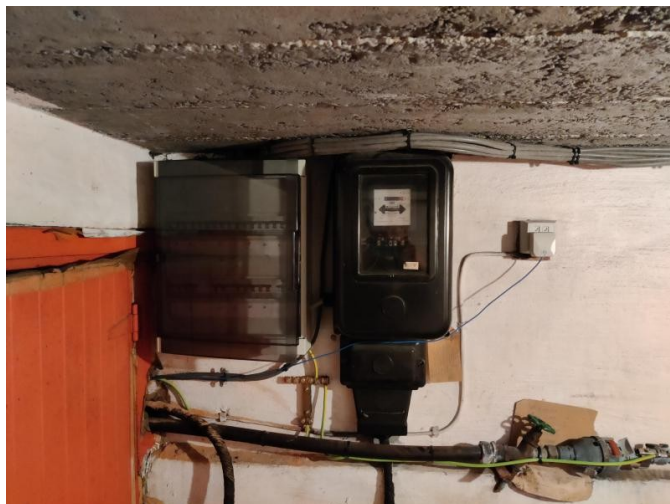
Overzichtsfoto

Detailfoto

Het asbestmateriaal valt onder de mijlpaal van 2040.

Eindbeoordeling materiaalrisico	Verhoogd materiaalrisico en/of verhoogde kans op vezelvrijgave
---------------------------------	--

Gebondenheid	Categorie 1: hechtgebonden in oorsprong
Asbestsoort (vezeltype)	Crocidoliet aanwezig
Asbestconcentratie	Laag (< 50%)
Afschermingsgraad van het gehele materiaal	Geheel of deels (ook) vrij aan de binnenlucht
Toestand van het materiaal	Licht beschadigd, licht verweerd. Intact calciumsilicaatmateriaal of categorie III 'gebondenheid'

Beschrijving	Kast bakeliet
Omgeving	Binnen
Primaire drager	Communicatie en elektrische infrastructuur en uitrusting
Asbestmateriaal	Plaat, paneel, tablet - Type Bakeliet
Bindmiddel van asbestmateriaal	Kunststof of -hars
Gebondenheid op basis van bindmiddel	Hecht
Hoeveelheid (oppervlakte - dikte - aantal)	• 0,50 m <sup>2</sup> - 1,00 cm - 1 stuk
Totaal volume	0,005 m <sup>3</sup>
Eenvoudig bereikbaar	Ja
Bevestigingswijze	• Geschroefd
Identificatiemethode	Vaststelling zonder monsternamen
Destructieve handeling voor identificatie	Nee

Verwijderen

- Verwijder dit asbestmateriaal zo snel mogelijk. Volg de toestand goed op.

- Eenvoudige handelingen: mag via doe-het-zelf of door werknemer(s) met opleidingsattest eenvoudige handelingen  
Hechtgebonden asbesttoepassingen mogen via doe-het-zelf-methodes verwijderd worden op voorwaarde dat de richtlijnen van OVAM gevolgd worden.

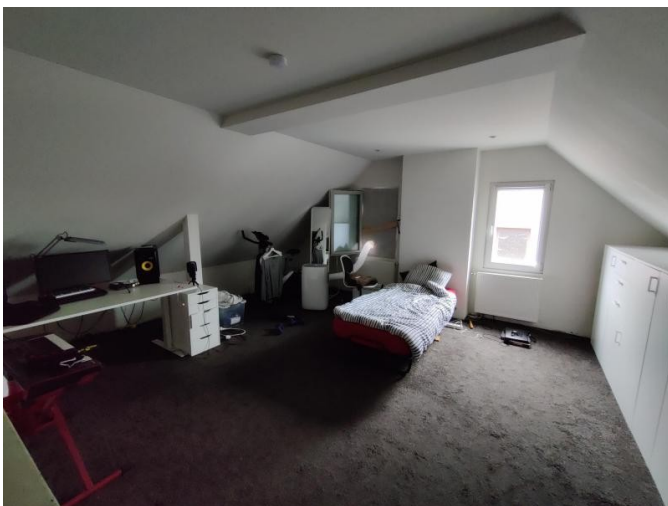
Situeringfoto

**Reden:** Het te onderzoeken materiaal situeert zich hoger dan 3,50 m te rekenen vanaf een veilige ondergrond

**Uitleg van de asbestdeskundige:** Het onderdak was aan de binnenkant niet zichtbaar te maken.

Aan de buitenkant bevinden de dakpannen zich hoger dan 3.5m boven veilige ondergrond.

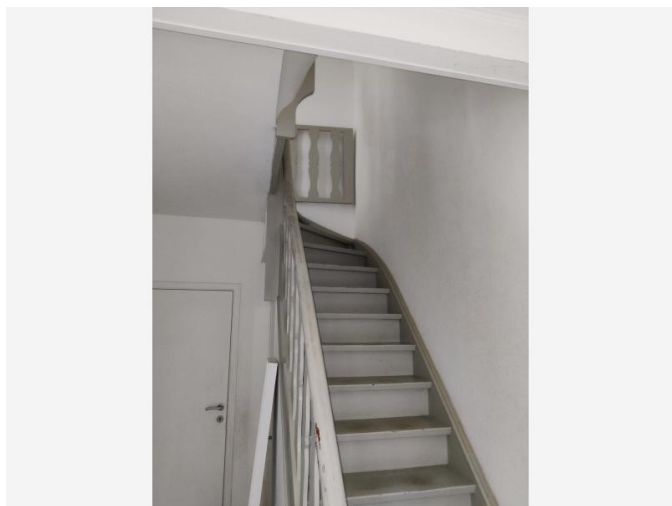
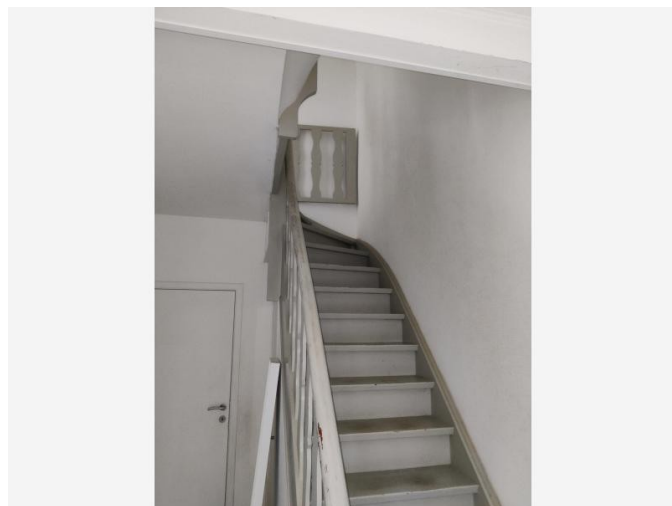
Overzichtsfoto

Detailfoto

Geen asbest

#	Type	Referentie	Resultaat
5.1	Mengmonster	160924/MS1.1	Geen asbest

Beschrijving	Beploistering muren
Omgeving	Binnen
Primaire drager	Binnenwand
Bindmiddel van materiaal	Gips - kalk
Gebondenheid op basis van bindmiddel	Niet-hechtgebonden
Hoeveelheid (oppervlakte - dikte - aantal)	• 150,00 m <sup>2</sup> - 1,00 cm - 1 stuk
Totaal volume	1,50 m <sup>3</sup>
Identificatiemethode	Vaststelling met monsternamen
Destructieve handeling voor identificatie	Nee

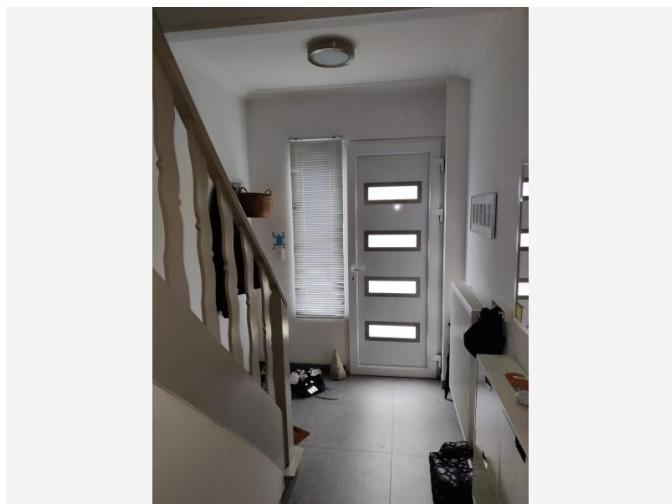
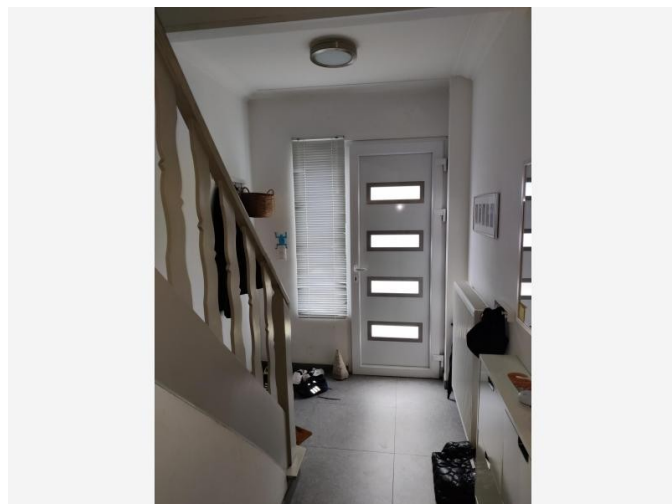
Overzichtsfoto

Detailfoto

Geen asbest

#	Type	Referentie	Resultaat
6.1	Mengmonster	160924/MS1.2	Geen asbest

Beschrijving	Beploistering plafond
Omgeving	Binnen
Primaire drager	Plafond
Bindmiddel van materiaal	Gips - kalk
Gebondenheid op basis van bindmiddel	Niet-hechtgebonden
Hoeveelheid (oppervlakte - dikte - aantal)	• 150,00 m <sup>2</sup> - 1,00 cm - 1 stuk
Totaal volume	1,50 m <sup>3</sup>
Identificatiemethode	Vaststelling met monsternamen
Destructieve handeling voor identificatie	Nee
