Asbestinventarisatetest

Lange Beeldekensstraat 242/1, 2060 Antwerpen

Attestnummer : **20260311-000585.000**

Uitgegeven op : **11.03.2026**

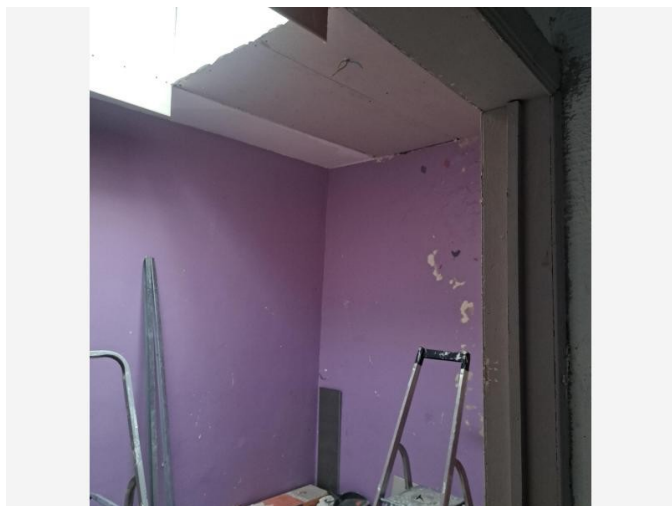
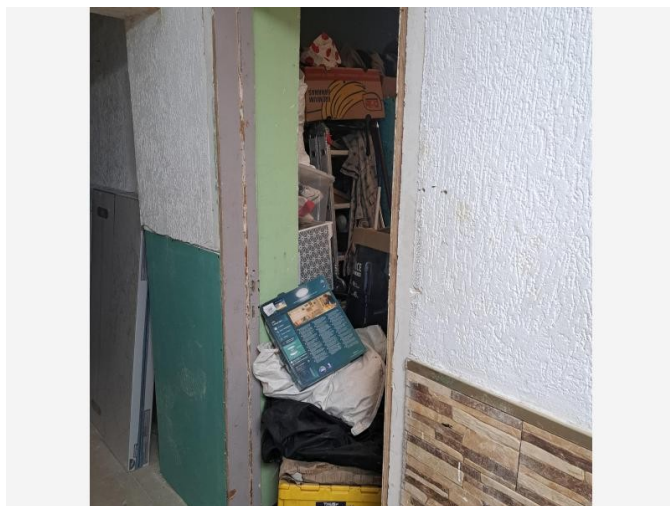
Overzichtsfoto

Detailfoto

Conclusie

Geen asbest

#	Type	Referentie	Resultaat
1.1	Mengmonster	A-01 pleisterwerk muren	Geen asbest

Beschrijving	Pleisterwerk muren
Omgeving	Binnen
Primaire drager	Binnenwand
Bindmiddel van materiaal	Gips - kalk
Gebondenheid op basis van bindmiddel	Niet-hechtgebonden
Hoeveelheid (oppervlakte - dikte - aantal)	• 100,00 m ² - 1,00 cm - 1 stuk
Totaal volume	1,00 m ³
Identificatiemethode	Een monstername door de asbestdeskundige met laboanalyse door een asbestlabo.
Destructieve handeling voor identificatie	Nee

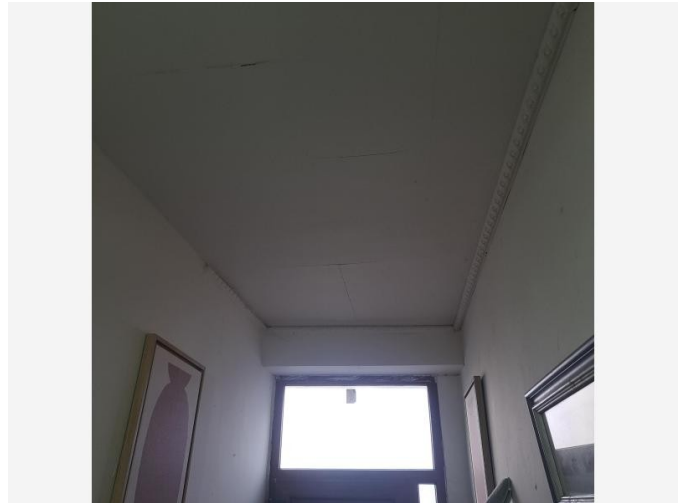
Overzichtsfoto

Detailfoto

Conclusie

Geen asbest

#	Type	Referentie	Resultaat
2.1	Mengmonster	A-02 pleisterwerk plafond	Geen asbest

Beschrijving	Pleisterwerk plafond
Omgeving	Binnen
Primaire drager	Plafond
Bindmiddel van materiaal	Gips - kalk
Gebondenheid op basis van bindmiddel	Niet-hechtgebonden
Hoeveelheid (oppervlakte - dikte - aantal)	• 70,00 m ² - 1,00 cm - 1 stuk
Totaal volume	0,70 m ³
Identificatiemethode	Een monstername door de asbestdeskundige met laboanalyse door een asbestlabo.
Destructieve handeling voor identificatie	Nee

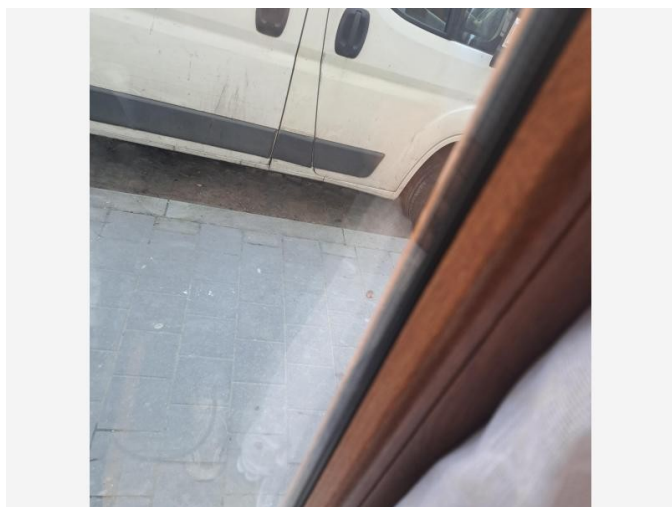
Beschrijving	Notitie	Terug te vinden op plannen
Fiche 3: Mastiek	-	-

Situeringfoto

Detailfoto
