## Verlag huishoudelijke elektrische installatie op laagspanning en zeer lage spanning

Referentie: <b>010-20260408-02</b>	Datum controle: <b>08/04/2026</b>
Keurder: <b>010</b>

Eigenaar:	<b>Onbekend</b>	EAN-code:	<b>541448820045633070</b>
Adres installatie:	<b>Slenderstraat 4, 2500 - Lier</b>	Nummer teller(s):	<b>7208255</b>
		Distributienetbeheerder installatie:	<b>Fluvius</b>
Datum uitvoering installatie:	<input checked="" type="checkbox"/> Vóór 01/10/1981 <input type="checkbox"/> Tussen 01/10/1981 en 01/06/2020 <input type="checkbox"/> Vanaf 01/06/2020		
Type:	<input checked="" type="checkbox"/> Woonenheid <input type="checkbox"/> Niet-huishoudelijk <input type="checkbox"/> PV <input type="checkbox"/> Batterij <input type="checkbox"/> Laadpaal

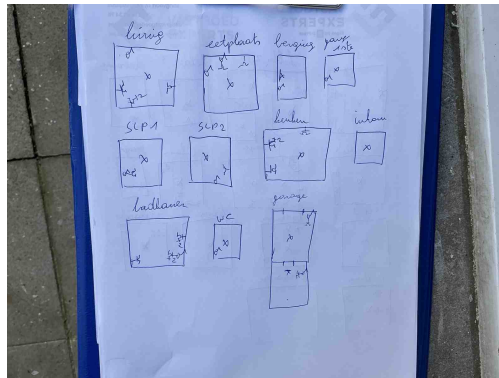
**S01** - Het ééndraadsschema ontbreekt (Boek 1: 3.1.2.1).

*Opmerking: Algemeen*

**S06** - De situatieplannen ontbreken (Boek 1: 3.1.2.1).

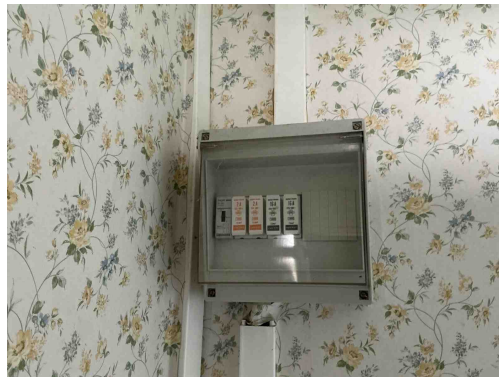
**B17** - De voedingsspanning is niet op elk bord vermeld (Boek 1: 3.1.3.3).

*Opmerking: Oa bord 1 en 2*

**B18** - Het volgnummer is niet op elk bord vermeld (Boek 1: 3.1.3.3).

**B30** - De houder van de beveiliging in een huishoudelijke ruimte is niet voorzien van aangepaste kalibreerelementen (Boek1: 5.3.5.5).

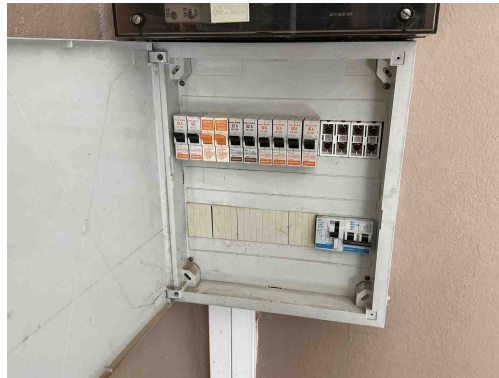
**B17** - De voedingsspanning is niet op elk bord vermeld (Boek 1: 3.1.3.3).

*Opmerking: Oa bord 1 en 2*

**B18** - Het volgnummer is niet op elk bord vermeld (Boek 1: 3.1.3.3).

**B30** - De houder van de beveiliging in een huishoudelijke ruimte is niet voorzien van aangepaste kalibreerelementen (Boek1: 5.3.5.5).

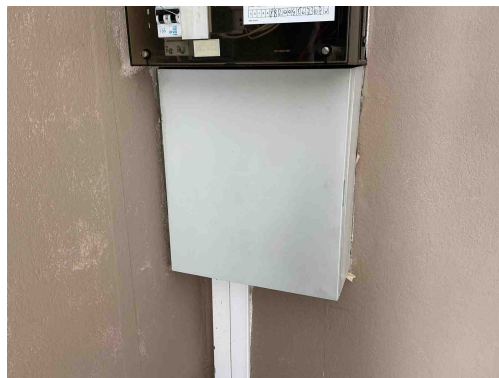
**B17** - De voedingsspanning is niet op elk bord vermeld (Boek 1: 3.1.3.3).

*Opmerking: Oa bord 1 en 2*

**B18** - Het volgnummer is niet op elk bord vermeld (Boek 1: 3.1.3.3).

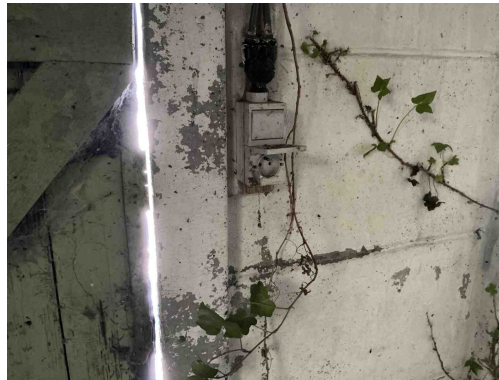
**T09** - Bepaalde contactdozen en/of schakelaars zijn beschadigd (Boek 1: 1.4.1.3).  
*Opmerking: Oa garage en living*

**C26** - De verbindingen zijn niet gebeurd in borden, in aftakdozen, aan de klemmen van contactdozen, schakelaars of in de verlichtingstoestellen (Boek 1: 5.2.6.1).  
*Opmerking: Oa garage*

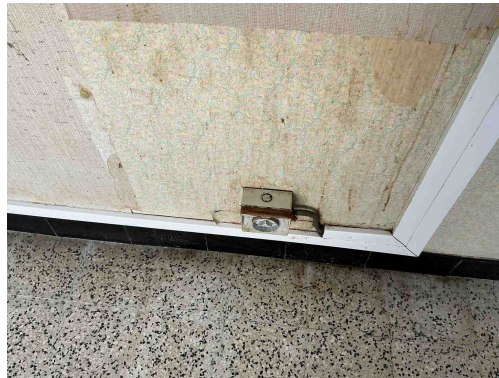
**T09** - Bepaalde contactdozen en/of schakelaars zijn beschadigd (Boek 1: 1.4.1.3).  
*Opmerking: Oa garage en living*

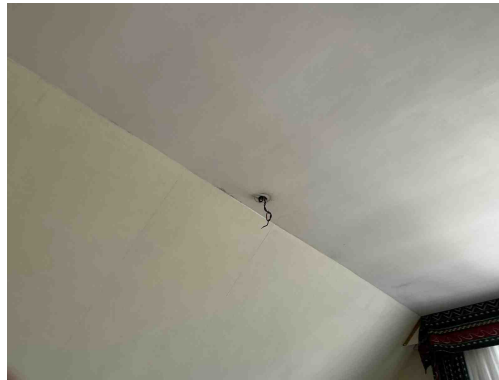
**C28** - Niet gebruikte leidingen onder spanning zijn niet op een degelijke manier geïsoleerd of verwijderd (Boek 1: 4.2.1.1).  
*Opmerking: Oa slaapkamers*

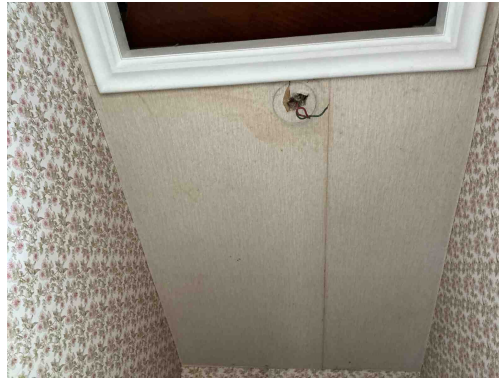
**C28** - Niet gebruikte leidingen onder spanning zijn niet op een degelijke manier geïsoleerd of verwijderd (Boek 1: 4.2.1.1).  
*Opmerking: Oa slaapkamers*

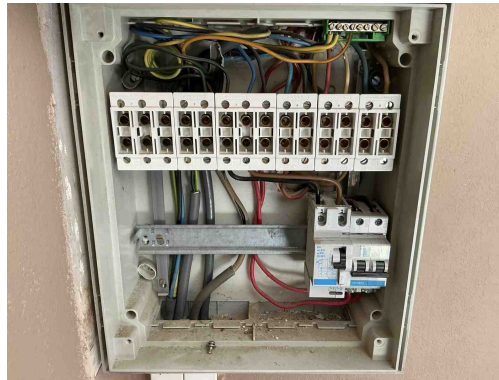
**B30** - De houder van de beveiliging in een huishoudelijke ruimte is niet voorzien van aangepaste kalibreerelementen (Boek1: 5.3.5.5).

*Opmerking: Oa bord 1 en 2*

**T21** - Het elektrisch materieel is niet geplaatst volgens de voorschriften van de fabrikant/ regels van goed vakmanschap . (Boek 1: 1.4.1.3)

*Opmerking: Oa vijzen niet afgedekt van de ophanging bord 1 en bord 2*

**D04** - De hoofddifferentieelstroominrichting is niet verzegelbaar (Boek 1: 4.2.4.3).

*Opmerking: Oa bord 1*

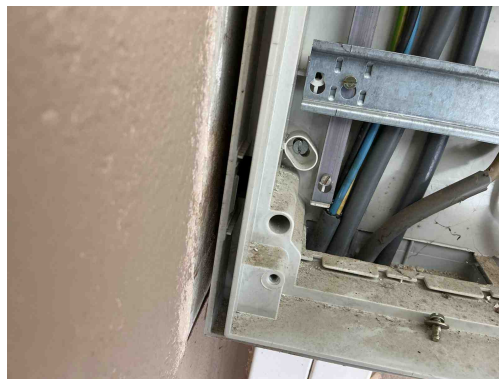
**T21** - Het elektrisch materieel is niet geplaatst volgens de voorschriften van de fabrikant/ regels van goed vakmanschap . (Boek 1: 1.4.1.3)

*Opmerking: Oa vijzen niet afgedekt van de ophanging bord 1 en bord 2*

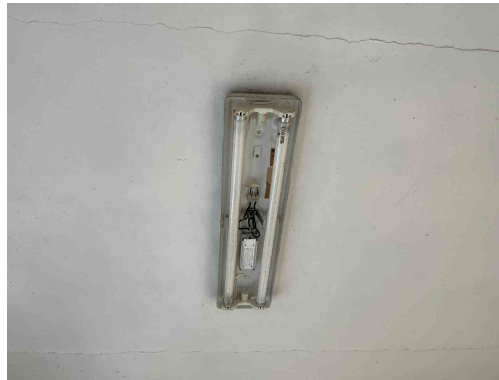
**T23** - Het elektrisch materiaal is beschadigd. (Boek 1: 1.4.1.3).  
*Opmerking: Oa verlichting*
