**Verslag huishoudelijke elektrische installatie op laagspanning en zeer lage spanning****Algemeen:**

Referentie: <b>010-20260413-05</b>	Datum controle: <b>13/04/2026</b>
Keurder: <b>010</b>

Eigenaar: <b>Onbekend</b>	EAN-code: <b>Onbekend</b>
Adres installatie: <b>Langenberg 5, 2280 - Grobbendonk</b>	Nummer teller(s): <b>1SAG1105028919</b>
Distributienetbeheerder installatie: <b>Fluvius</b>	
Datum uitvoering installatie: <input type="checkbox"/> Vóór 01/10/1981 <input checked="" type="checkbox"/> Tussen 01/10/1981 en 01/06/2020 <input type="checkbox"/> Vanaf 01/06/2020	
Type: <input checked="" type="checkbox"/> Wooneenheid <input type="checkbox"/> Niet-huishoudelijk <input type="checkbox"/> PV <input type="checkbox"/> Batterij <input type="checkbox"/> Laadpaal

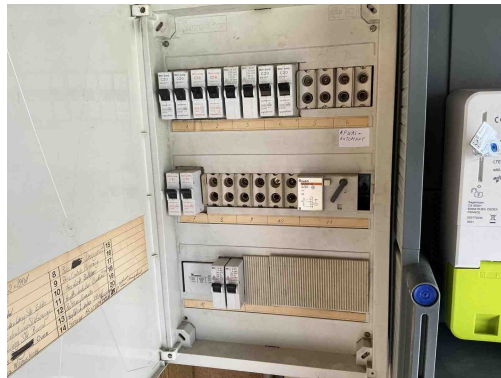
- B30** - De houder van de beveiliging in een huishoudelijke ruimte is niet voorzien van aangepaste kalibreerelementen (Boek1: 5.3.5.5).  
*Opmerking: Oa bord 2*
- B06** - Het elektrisch verdeelbord heeft niet de minimale beschermingsgraad IPXX-B in een gewone ruimte (Boek 1: 4.2.2.3).  
*Opmerking: Oa bord 2*
- B17** - De voedingsspanning is niet op elk bord vermeld (Boek 1: 3.1.3.3).  
*Opmerking: Oa bord 1 en 2*
- B18** - Het volgnummer is niet op elk bord vermeld (Boek 1: 3.1.3.3).  
*Opmerking: Oa bord 1 en 2*
- D24** - De differentieelstroombeschermingsinrichtingen die worden geplaatst in huishoudelijke installaties dienen tenminste van het type A te zijn (Boek 1: 5.3.5.3).  
*Opmerking: Oa bord 1 en 2*

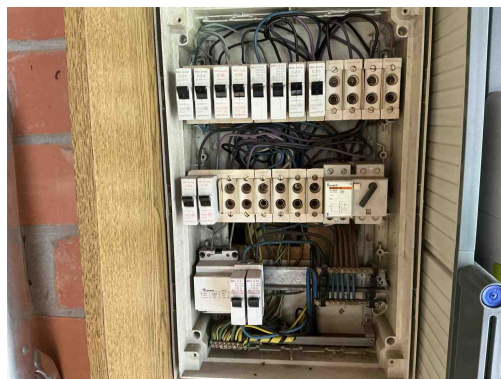
- B30** - De houder van de beveiliging in een huishoudelijke ruimte is niet voorzien van aangepaste kalibreerelementen (Boek1: 5.3.5.5).  
*Opmerking: Oa bord 2*

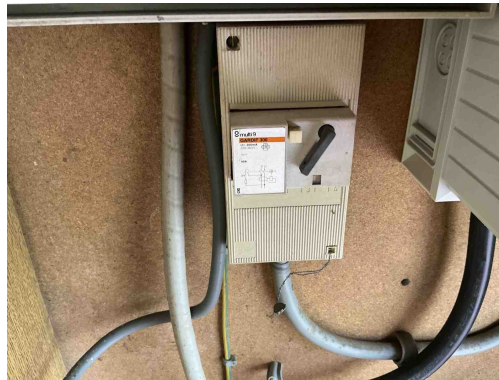
**B29** - Het elektrisch verdeelbord in een huishoudelijke ruimte is niet voorzien van een deur (Boek1: 5.3.5.1).  
*Opmerking: Oa bord 1*

**B17** - De voedingsspanning is niet op elk bord vermeld (Boek 1: 3.1.3.3).  
*Opmerking: Oa bord 1 en 2*

**B18** - Het volgnummer is niet op elk bord vermeld (Boek 1: 3.1.3.3).  
*Opmerking: Oa bord 1 en 2*

**D24** - De differentieelstroombeschermingsinrichtingen die worden geplaatst in huishoudelijke installaties dienen tenminste van het type A te zijn (Boek 1: 5.3.5.3).  
*Opmerking: Oa bord 1 en 2*

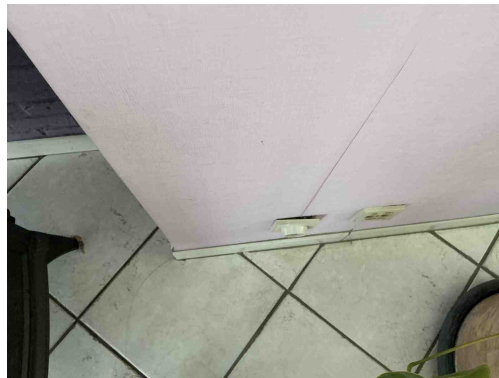
**T10** - Bepaalde contactdozen en/of schakelaars zijn niet degelijk bevestigd (Boek 1: 1.4.1.3).  
*Opmerking: Oa living, veranda, slaapkamer, .....*

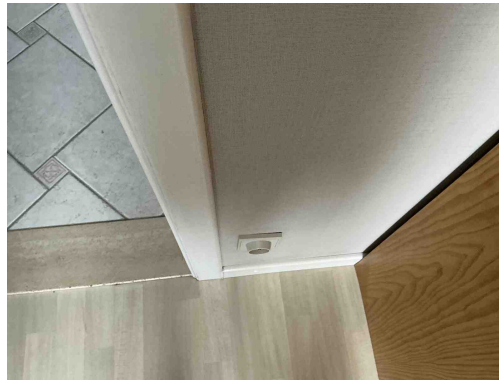
**T10** - Bepaalde contactdozen en/of schakelaars zijn niet degelijk bevestigd (Boek 1: 1.4.1.3).  
*Opmerking: Oa living, veranda, slaapkamer ,....*

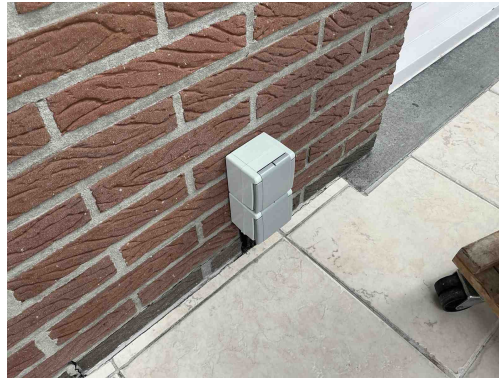
**T10** - Bepaalde contactdozen en/of schakelaars zijn niet degelijk bevestigd (Boek 1: 1.4.1.3).  
*Opmerking: Oa living, veranda, slaapkamer ,....*

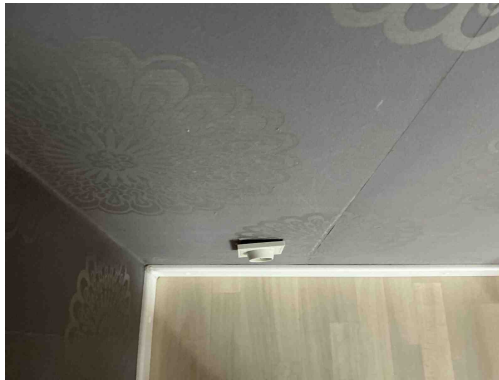
**T10** - Bepaalde contactdozen en/of schakelaars zijn niet degelijk bevestigd (Boek 1: 1.4.1.3).  
*Opmerking: Oa living, veranda, slaapkamer ,....*

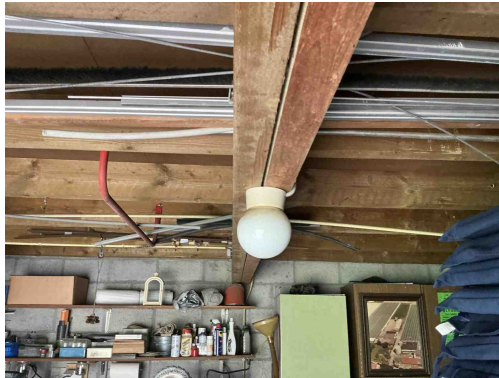
**T13** - Opbouwcontactdozen en/of -schakelaars zonder achterplaatje mogen niet rechtstreeks op een brandbare ondergrond bevestigd worden (Boek 1: 4.3.3.5).  
*Opmerking: Oa tuinhuis*

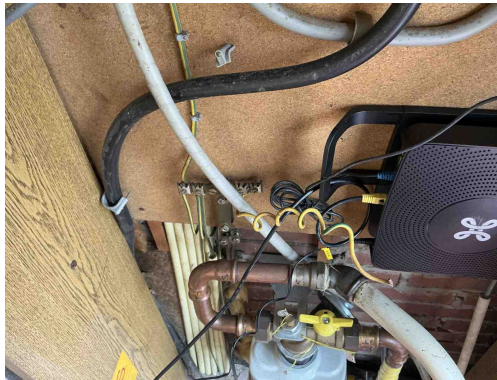
**C28** - Niet gebruikte leidingen onder spanning zijn niet op een degelijke manier geïsoleerd of verwijderd (Boek 1: 4.2.1.1).  
*Opmerking: Oa aan onderbreker*

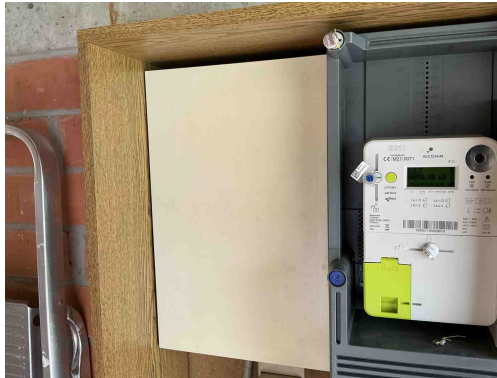
**B17** - De voedingsspanning is niet op elk bord vermeld (Boek 1: 3.1.3.3).  
*Opmerking: Oa bord 1 en 2*

**B18** - Het volgnummer is niet op elk bord vermeld (Boek 1: 3.1.3.3).  
*Opmerking: Oa bord 1 en 2*

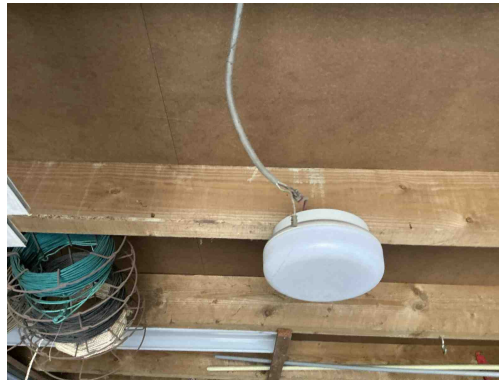
**C21** - Het gebruik van geleiders van het type VOB, zonder bijkomende afscherming is niet toegestaan (Boek 1: 5.2.9.6).  
*Opmerking: Oa zolder en tuinhuis*

**C13** - Onvoldoende bevestiging van de leiding(en) (Boek 1: 5.2.9.5).  
*Opmerking: Oa tuinhuis*

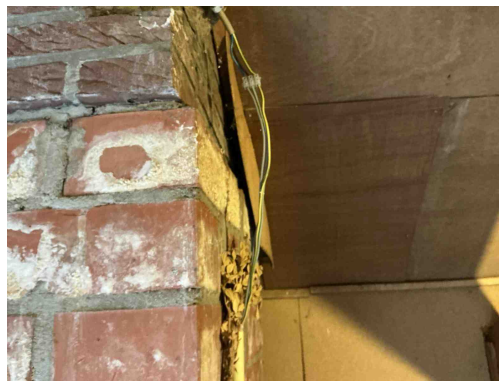
**C21** - Het gebruik van geleiders van het type VOB, zonder bijkomende afscherming is niet toegestaan (Boek 1: 5.2.9.6).  
*Opmerking: Oa zolder en tuinhuis*

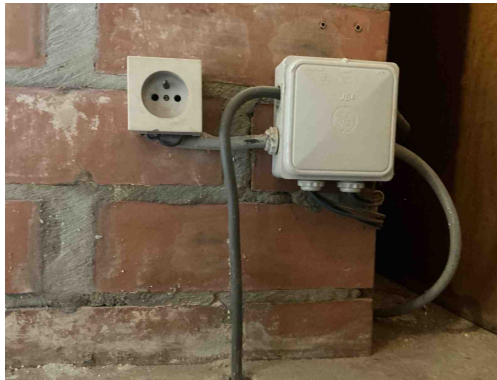
**C21** - Het gebruik van geleiders van het type VOB, zonder bijkomende afscherming is niet toegestaan (Boek 1: 5.2.9.6).  
*Opmerking: Oa zolder en tuinhuis*

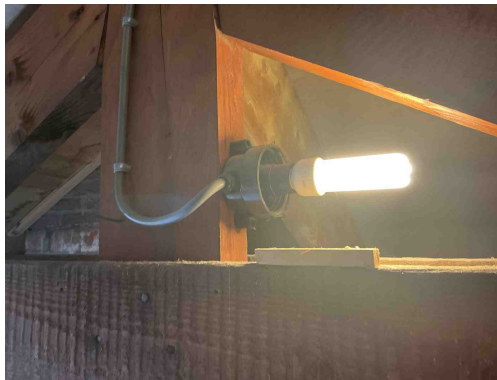
**T23** - Het elektrisch materiaal is beschadigd. (Boek 1: 1.4.1.3).  
*Opmerking: Oa verlichting*

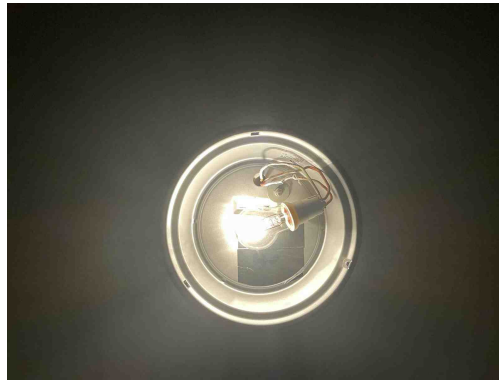
**T23** - Het elektrisch materiaal is beschadigd. (Boek 1: 1.4.1.3).  
*Opmerking: Oa verlichting*

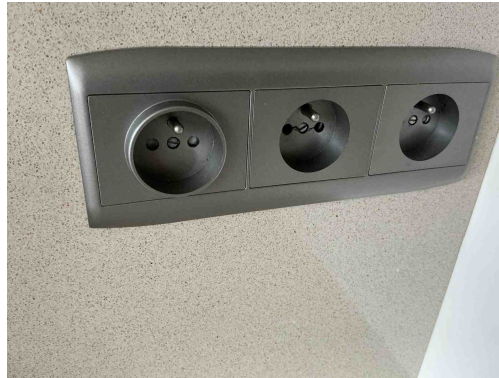
**T09** - Bepaalde contactdozen en/of schakelaars zijn beschadigd (Boek 1: 1.4.1.3).  
*Opmerking: Oa keuken*
