Asbestinventarisatetest

Essensteenweg 20, 2950 Kapellen

Attestnummer : **20240909-000200.000**

Zone 1: Hoofdgebouw

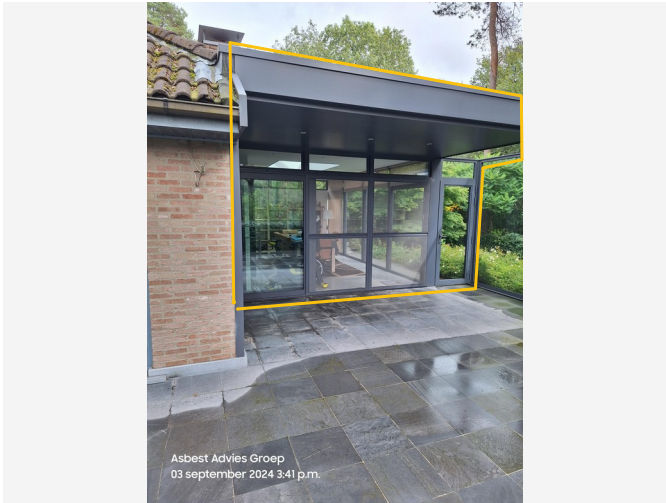
Situeringsfoto

Uitgesloten van inspectie

Bouwjaar: 2015

Constructies gebouwd vanaf 2001 moeten niet onderzocht worden

Opmerking	Nieuwe varanda geplaatst!
-----------	---------------------------

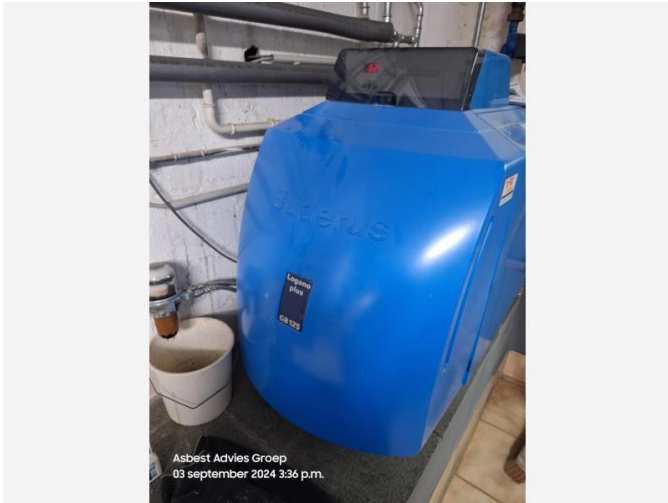
Vrije foto

CV-Ketel is van een recent bouwjaar, volgens de literatuur bevat deze geen asbest.

Identificatiemethode	Vaststelling & expertise (niet-asbestverdacht)
Primaire drager	HVAC infrastructuur en uitrusting
