**Verlag huishoudelijke elektrische installatie op laagspanning en zeer lage spanning****Algemeen:**

Referentie: <b>011-20260518-04</b>	Datum controle: <b>18/05/2026</b>
Keurder: <b>011</b>

Eigenaar: <b>Marc</b>	EAN-code: <b>Onbekend</b>
Adres installatie: <b>Pauwhoevestraat 2, 2550 - Kontich</b>	Nummer teller(s): <b>24105942 - 25944877</b>
Distributienetbeheerder installatie: <b>Fluvius</b>	
Datum uitvoering installatie:	<input checked="" type="checkbox"/> Vóór 01/10/1981 <input type="checkbox"/> Tussen 01/10/1981 en 01/06/2020 <input type="checkbox"/> Vanaf 01/06/2020
Type:	<input checked="" type="checkbox"/> Wooneenheid <input type="checkbox"/> Niet-huishoudelijk <input type="checkbox"/> PV <input type="checkbox"/> Batterij <input type="checkbox"/> Laadpaal

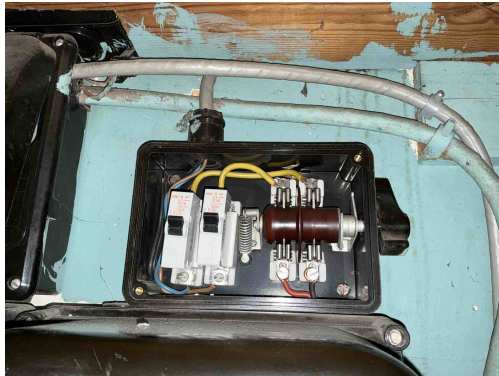
**B29** - Het elektrisch verdeelbord in een huishoudelijke ruimte is niet voorzien van een deur (Boek1: 5.3.5.1).  
*Opmerking: Oa bord 2 en 3*

**B17** - De voedingsspanning is niet op elk bord vermeld (Boek 1: 3.1.3.3).  
*Opmerking: Oa bord 1 en 2 en 3 en 4*

**B06** - Het elektrisch verdeelbord heeft niet de minimale beschermingsgraad IPXX-B in een gewone ruimte (Boek 1: 4.2.2.3).  
*Opmerking: Oa bord 2*

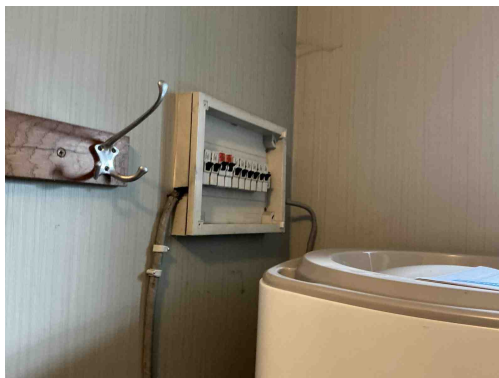
**B29** - Het elektrisch verdeelbord in een huishoudelijke ruimte is niet voorzien van een deur (Boek1: 5.3.5.1).  
*Opmerking: Oa bord 2 en 3*

**B17** - De voedingsspanning is niet op elk bord vermeld (Boek 1: 3.1.3.3).  
*Opmerking: Oa bord 1 en 2 en 3 en 4*

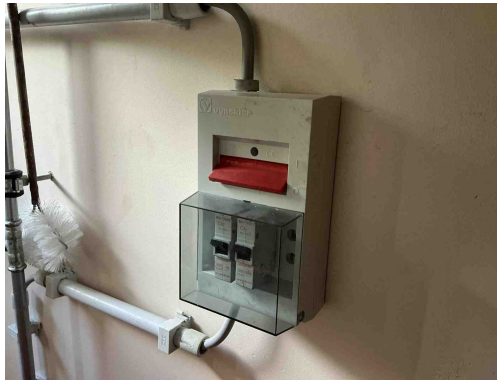
**B17** - De voedingsspanning is niet op elk bord vermeld (Boek 1: 3.1.3.3).  
*Opmerking: Oa bord 1 en 2 en 3 en 4*

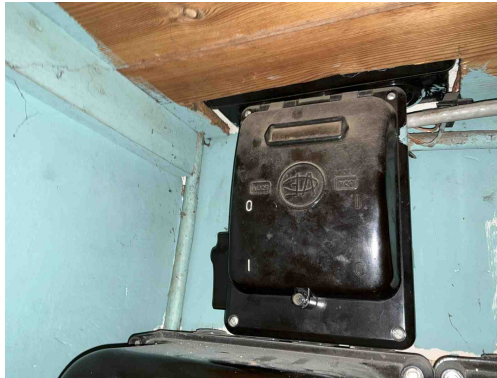
**B17** - De voedingsspanning is niet op elk bord vermeld (Boek 1: 3.1.3.3).  
*Opmerking: Oa bord 1 en 2 en 3 en 4*

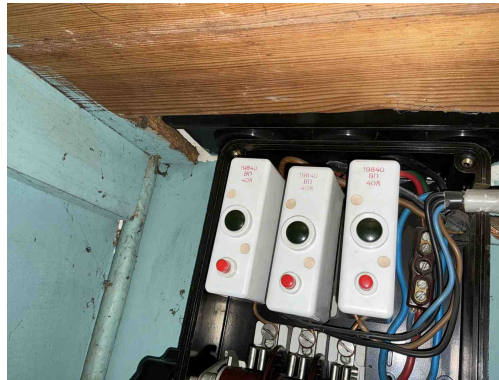
**D08** - De nodige markeringen op de beveiligingstoestellen ontbreken of zijn onleesbaar (Boek 1: 5.3.5.5).  
*Opmerking: Oa bord 1*

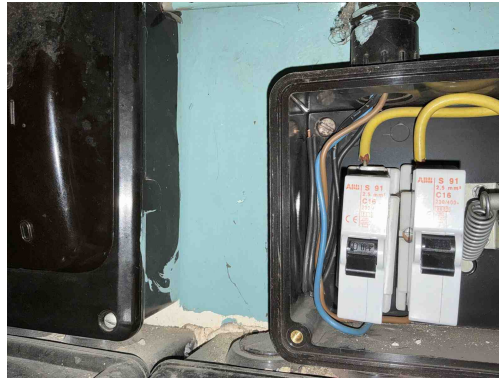
**C28** - Niet gebruikte leidingen onder spanning zijn niet op een degelijke manier geïsoleerd of verwijderd (Boek 1: 4.2.1.1).  
*Opmerking: Oa in bord 2*

**T21** - Het elektrisch materieel is niet geplaatst volgens de voorschriften van de fabrikant/ regels van goed vakmanschap . (Boek 1: 1.4.1.3)  
*Opmerking: Oa ophangvijzen bord 2*

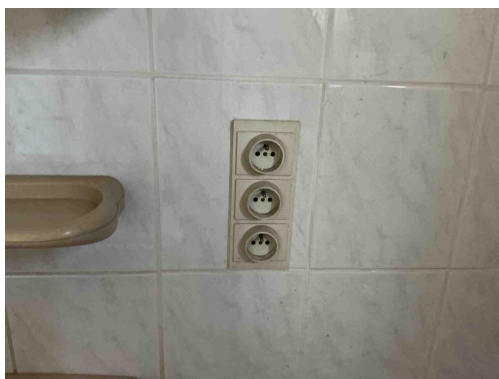
**T11** - De contactdozen waarvan de toegekende stroomsterkte maximaal 16A en de toegekende spanning maximaal 250V bedraagt en niet bedoeld zijn voor de voeding van een of meerdere verbruikstoestellen voor een specifiek doel en niet geplaatst zijn in of op schakel- en verdeelborden, beschikken niet of IPXX-D (incl. gemeenschappelijke delen residentieel geheel) (Boek 1: 4.2.2.3/5.3.5.2).

*Opmerking: Oa berging , badkamer , hal , ...*

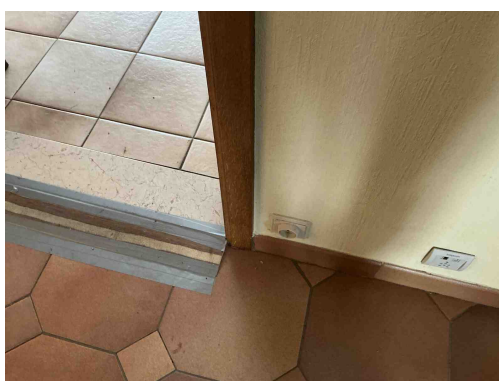
**T11** - De contactdozen waarvan de toegekende stroomsterkte maximaal 16A en de toegekende spanning maximaal 250V bedraagt en niet bedoeld zijn voor de voeding van een of meerdere verbruikstoestellen voor een specifiek doel en niet geplaatst zijn in of op schakel- en verdeelborden, beschikken niet of IPXX-D (incl. gemeenschappelijke delen residentieel geheel) (Boek 1: 4.2.2.3/5.3.5.2).

*Opmerking: Oa berging , badkamer , hal , ...*

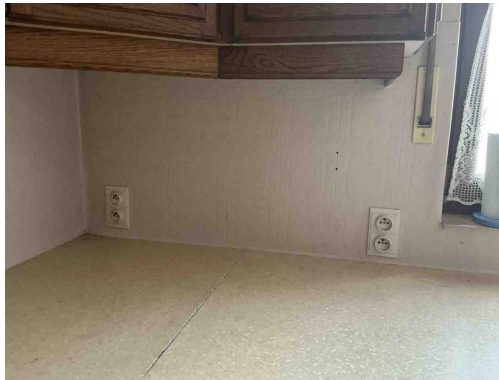
**T11** - De contactdozen waarvan de toegekende stroomsterkte maximaal 16A en de toegekende spanning maximaal 250V bedraagt en niet bedoeld zijn voor de voeding van een of meerdere verbruikstoestellen voor een specifiek doel en niet geplaatst zijn in of op schakel- en verdeelborden, beschikken niet of IPXX-D (incl. gemeenschappelijke delen residentieel geheel) (Boek 1: 4.2.2.3/5.3.5.2).

*Opmerking: Oa berging , badkamer , hal , ...*

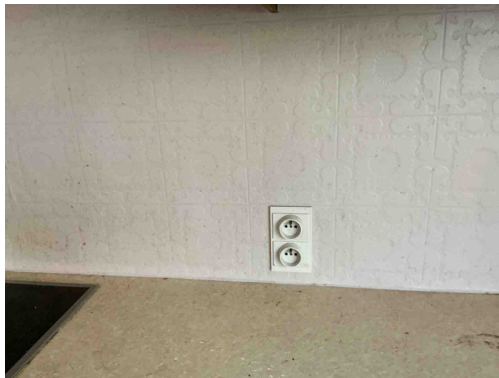
**T11** - De contactdozen waarvan de toegekende stroomsterkte maximaal 16A en de toegekende spanning maximaal 250V bedraagt en niet bedoeld zijn voor de voeding van een of meerdere verbruikstoestellen voor een specifiek doel en niet geplaatst zijn in of op schakel- en verdeelborden, beschikken niet of IPXX-D (incl. gemeenschappelijke delen residentieel geheel) (Boek 1: 4.2.2.3/5.3.5.2).

*Opmerking: Oa berging , badkamer , hal , ...*

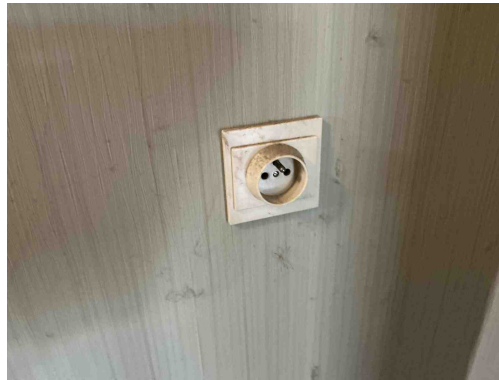
**T11** - De contactdozen waarvan de toegekende stroomsterkte maximaal 16A en de toegekende spanning maximaal 250V bedraagt en niet bedoeld zijn voor de voeding van een of meerdere verbruikstoestellen voor een specifiek doel en niet geplaatst zijn in of op schakel- en verdeelborden, beschikken niet of IPXX-D (incl. gemeenschappelijke delen residentieel geheel) (Boek 1: 4.2.2.3/5.3.5.2).

*Opmerking: Oa berging , badkamer , hal , ...*

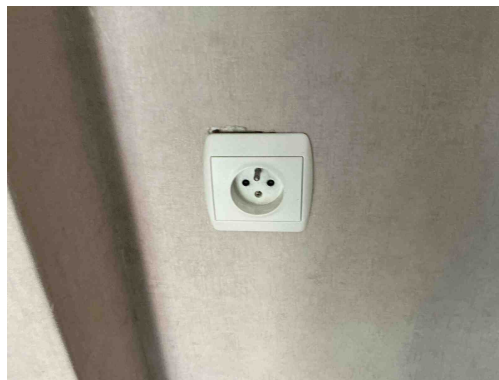
**T11** - De contactdozen waarvan de toegekende stroomsterkte maximaal 16A en de toegekende spanning maximaal 250V bedraagt en niet bedoeld zijn voor de voeding van een of meerdere verbruikstoestellen voor een specifiek doel en niet geplaatst zijn in of op schakel- en verdeelborden, beschikken niet of IPXX-D (incl. gemeenschappelijke delen residentieel geheel) (Boek 1: 4.2.2.3/5.3.5.2).

*Opmerking: Oa berging , badkamer , hal , ...*

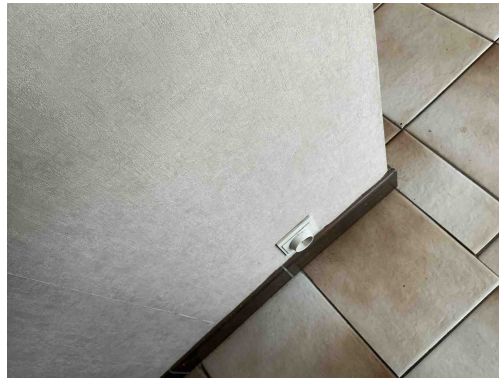
**T11** - De contactdozen waarvan de toegekende stroomsterkte maximaal 16A en de toegekende spanning maximaal 250V bedraagt en niet bedoeld zijn voor de voeding van een of meerdere verbruikstoestellen voor een specifiek doel en niet geplaatst zijn in of op schakel- en verdeelborden, beschikken niet of IPXX-D (incl. gemeenschappelijke delen residentieel geheel) (Boek 1: 4.2.2.3/5.3.5.2).

*Opmerking: Oa berging , badkamer , hal , ...*

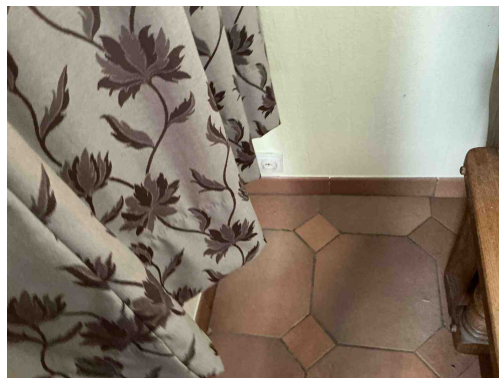
**T11** - De contactdozen waarvan de toegekende stroomsterkte maximaal 16A en de toegekende spanning maximaal 250V bedraagt en niet bedoeld zijn voor de voeding van een of meerdere verbruikstoestellen voor een specifiek doel en niet geplaatst zijn in of op schakel- en verdeelborden, beschikken niet of IPXX-D (incl. gemeenschappelijke delen residentieel geheel) (Boek 1: 4.2.2.3/5.3.5.2).

*Opmerking: Oa berging , badkamer , hal , ...*

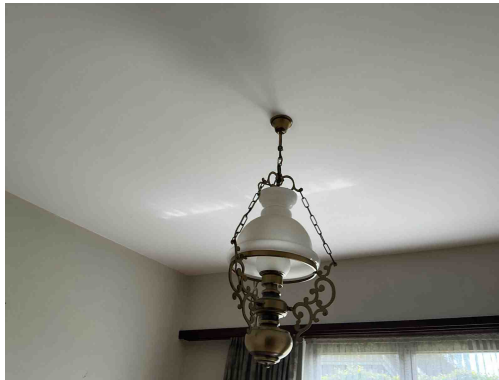
Klasse 0 toestel is niet toegestaan  
*Opmerking: Oa woonkamer , slaapkamer*

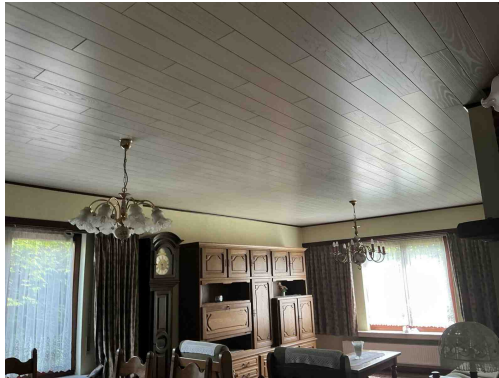
Klasse 0 toestel is niet toegestaan  
*Opmerking: Oa woonkamer , slaapkamer*

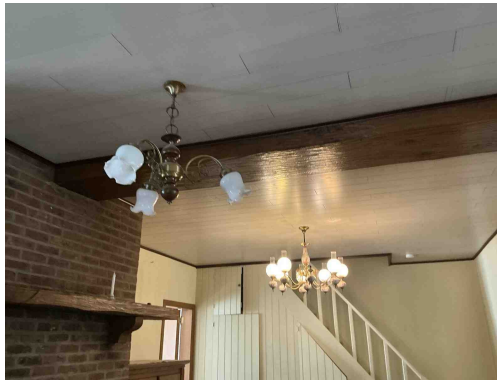
Klasse 0 toestel is niet toegestaan  
*Opmerking: Oa woonkamer , slaapkamer*

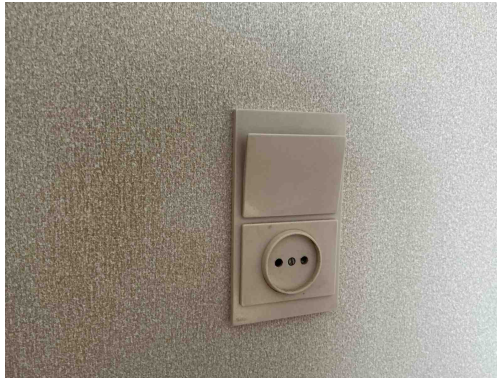
**A20** - Er bevindt zich een contactdoos zonder beschermingsgeleider in de elektrische installatie. Deze is niet geplaatst achter een differentieelstroombeschermingsinrichting met grote (max. 30mA) of zeer grote (max. 10mA) gevoeligheid.  
*Opmerking: Oa slaapkamers*

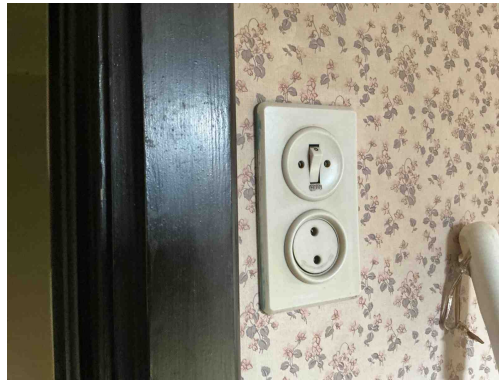
**A20** - Er bevindt zich een contactdoos zonder beschermingsgeleider in de elektrische installatie. Deze is niet geplaatst achter een differentieelstroombeschermingsinrichting met grote (max. 30mA) of zeer grote (max. 10mA) gevoeligheid.

*Opmerking: Oa slaapkamers*

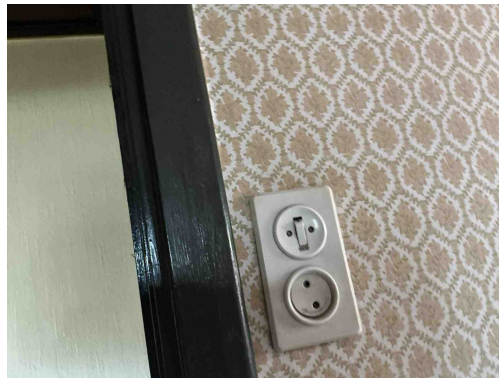
**A20** - Er bevindt zich een contactdoos zonder beschermingsgeleider in de elektrische installatie. Deze is niet geplaatst achter een differentieelstroombeschermingsinrichting met grote (max. 30mA) of zeer grote (max. 10mA) gevoeligheid.

*Opmerking: Oa slaapkamers*

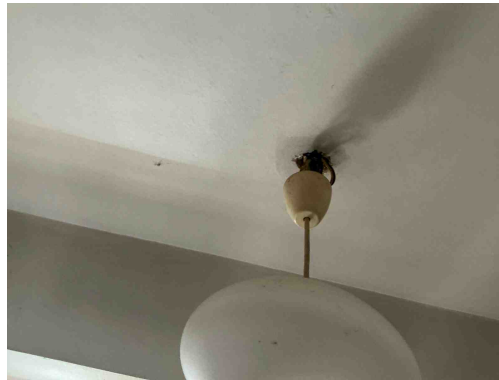
**C26** - De verbindingen zijn niet gebeurd in borden, in aftakdozen, aan de klemmen van contactdozen, schakelaars of in de verlichtingstoestellen (Boek 1: 5.2.6.1).

*Opmerking: Oa slaapkamer*

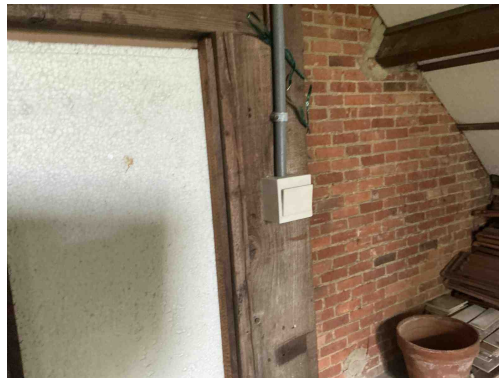
**T13** - Opbouwcontactdozen en/of -schakelaars zonder achterplaatje mogen niet rechtstreeks op een brandbare ondergrond bevestigd worden (Boek 1: 4.3.3.5).

*Opmerking: Oa slaapkamers*

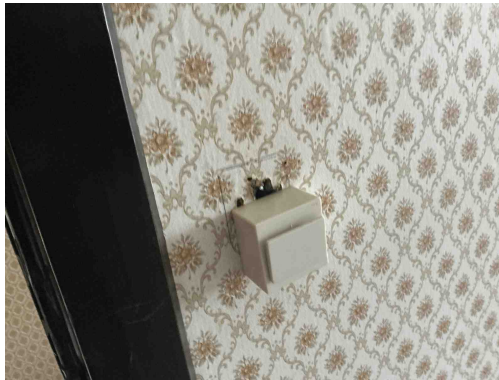
**T13** - Opbouwcontactdozen en/of -schakelaars zonder achterplaatje mogen niet rechtstreeks op een brandbare ondergrond bevestigd worden (Boek 1: 4.3.3.5).

*Opmerking: Oa slaapkamers*
