Verslag huishoudelijke elektrische installatie op laagspanning en zeer lage spanning

Referentie: 006-20260309-05	Datum controle: 09/03/2026
Keurder: 006

Eigenaar: Tim	EAN-code: 541448820045483552
Adres installatie: Boomlaarstraat 117 bus 2, 2500 - Lier	Nummer teller(s): 1sag1100730418
Distributienetbeheerder installatie: Fluvius	
Datum uitvoering installatie:	<input checked="" type="checkbox"/> Vóór 01/10/1981 <input type="checkbox"/> Tussen 01/10/1981 en 01/06/2020 <input type="checkbox"/> Vanaf 01/06/2020
Type:	<input checked="" type="checkbox"/> Wooneenheid <input type="checkbox"/> Niet-huishoudelijk <input type="checkbox"/> PV <input type="checkbox"/> Batterij <input type="checkbox"/> Laadpaal

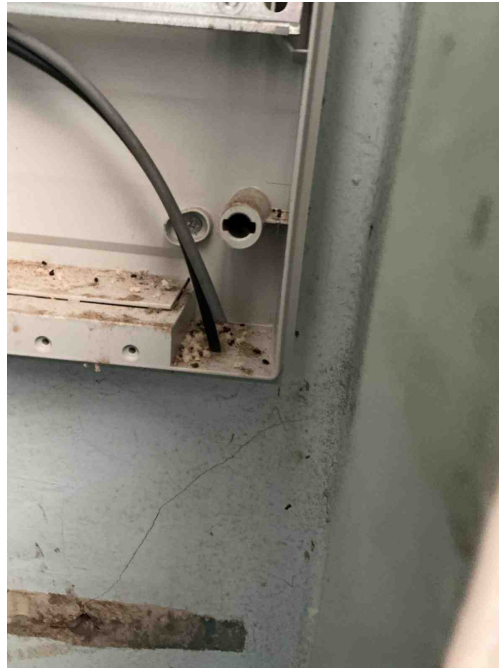
T21 - Het elektrisch materieel is niet geplaatst volgens de voorschriften van de fabrikant/ regels van goed vakmanschap . (Boek 1: 1.4.1.3)

Opmerking: Schroeven bord1, schroeven bord2

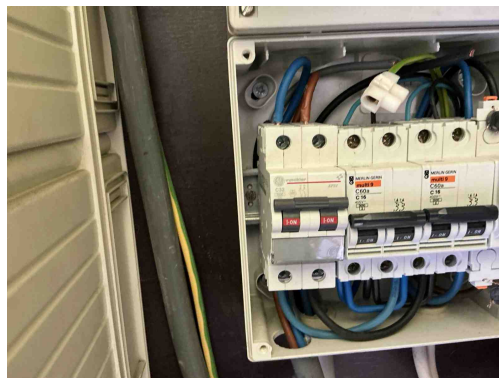
T21 - Het elektrisch materieel is niet geplaatst volgens de voorschriften van de fabrikant/ regels van goed vakmanschap . (Boek 1: 1.4.1.3)

Opmerking: Schroeven bord1, schroeven bord2

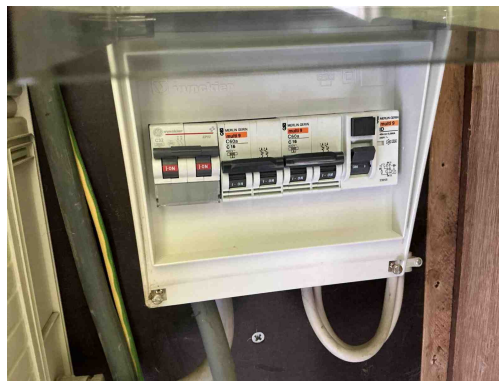
B04 - De aanduiding van de kringen, klemmen en/of schakelapparatuur ontbreekt, is onjuist of is onvolledig (Boek 1: 3.1.3.1/5.1.6.1).
Opmerking: Bord1

F08 - De in bundel/laag geïnstalleerde geïsoleerde geleiders en kabels hebben niet ten minste het kenmerk F2 of ten minste de klasse Cca (Boek 1: 5.2.7.3).
Opmerking: Bord1 onderaan rechts

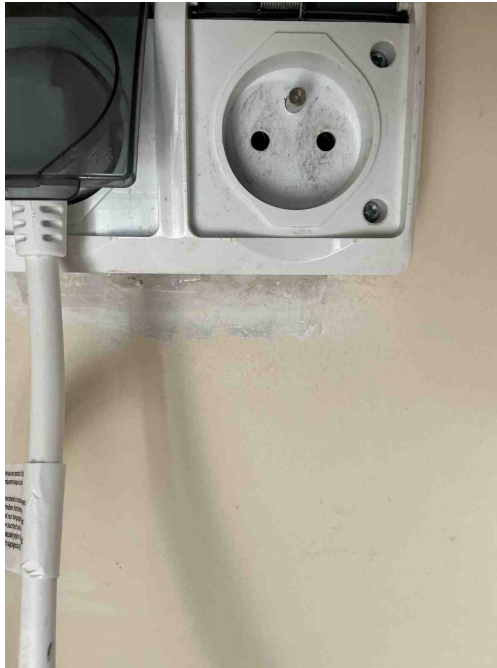
T11 - De contactdozen waarvan de toegekende stroomsterkte maximaal 16A en de toegekende spanning maximaal 250V bedraagt en niet bedoeld zijn voor de voeding van een of meerdere verbruikstoestellen voor een specifiek doel en niet geplaatst zijn in of op schakel- en verdeelborden, beschikken niet of IPXX-D (incl. gemeenschappelijke delen residentieel geheel) (Boek 1: 4.2.2.3/5.3.5.2).
Opmerking: Slaapkamer

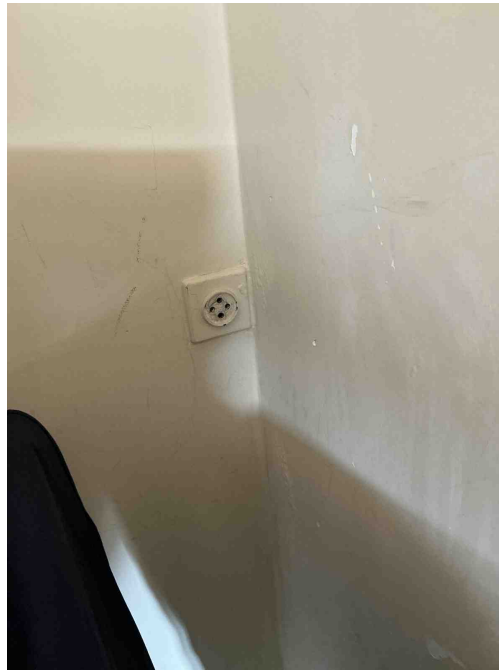
T11 - De contactdozen waarvan de toegekende stroomsterkte maximaal 16A en de toegekende spanning maximaal 250V bedraagt en niet bedoeld zijn voor de voeding van een of meerdere verbruikstoestellen voor een specifiek doel en niet geplaatst zijn in of op schakel- en verdeelborden, beschikken niet of IPXX-D (incl. gemeenschappelijke delen residentieel geheel) (Boek 1: 4.2.2.3/5.3.5.2).

Opmerking: Slaapkamer

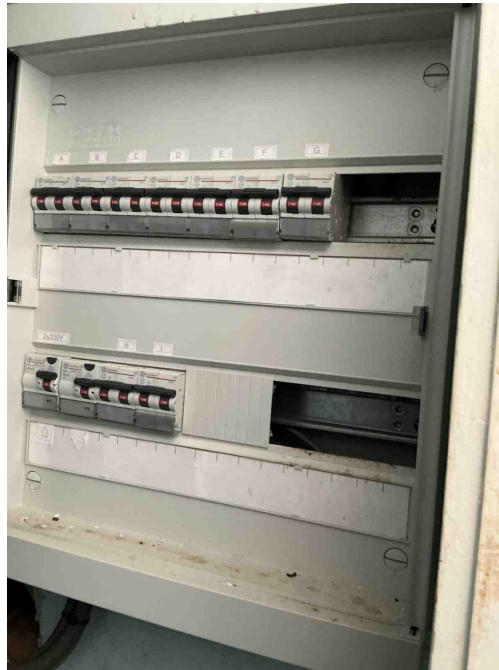
B06 - Het elektrisch verdeelbord heeft niet de minimale beschermingsgraad IPXX-B in een gewone ruimte (Boek 1: 4.2.2.3).
Opmerking: Bord2
