Verlag huishoudelijke elektrische installatie op laagspanning en zeer lage spanning

Referentie: 006-20260309-03	Datum controle: 09/03/2026
Keurder: 006

Eigenaar: Tim	EAN-code: 541448820045483538
Adres installatie: Boomlaarstraat 117 bus 1, 2500 - Lier	Nummer teller(s): 1sag1100730426
	Distributienetbeheerder installatie: Fluvius
Datum uitvoering installatie:	<input type="checkbox"/> Vóór 01/10/1981 <input checked="" type="checkbox"/> Tussen 01/10/1981 en 01/06/2020 <input type="checkbox"/> Vanaf 01/06/2020
Type:	<input checked="" type="checkbox"/> Wooneenheid <input type="checkbox"/> Niet-huishoudelijk <input type="checkbox"/> PV <input type="checkbox"/> Batterij <input type="checkbox"/> Laadpaal

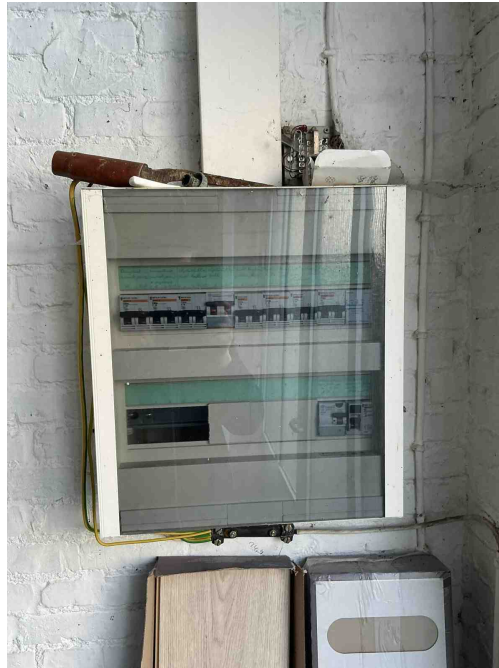
B06 - Het elektrisch verdeelbord heeft niet de minimale beschermingsgraad IPXX-B in een gewone ruimte (Boek 1: 4.2.2.3).
Opmerking: Bord1

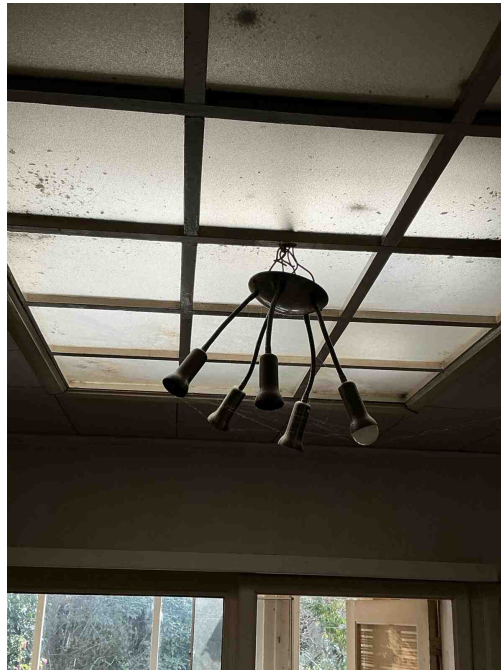
T21 - Het elektrisch materieel is niet geplaatst volgens de voorschriften van de fabrikant/ regels van goed vakmanschap . (Boek 1: 1.4.1.3)

Opmerking: Lamp keuken, lamp woonkamer,

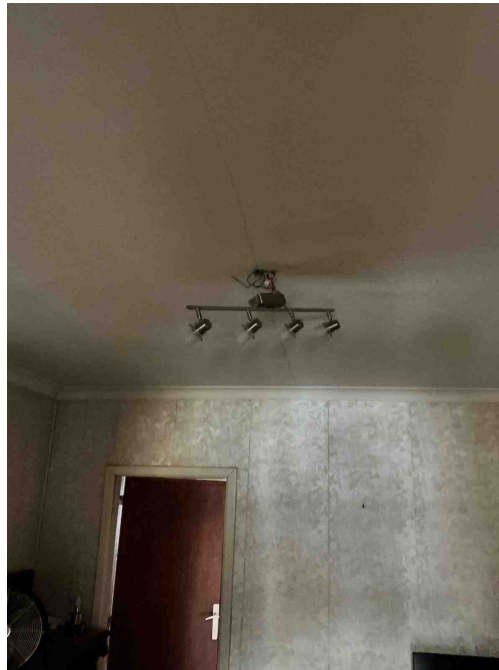
T21 - Het elektrisch materieel is niet geplaatst volgens de voorschriften van de fabrikant/ regels van goed vakmanschap . (Boek 1: 1.4.1.3)

Opmerking: Lamp keuken, lamp woonkamer,
