**Verslag huishoudelijke elektrische installatie op laagspanning en zeer lage spanning****Algemeen:**

| Referentie: <b>012-20260611-05</b> | Datum controle: <b>11/06/2026</b> |

| Adres installatie: | <b>Herentalsebaan 456, 2160 - Wommelgem</b> | Nummer teller(s): | <b>36 400 186</b> |

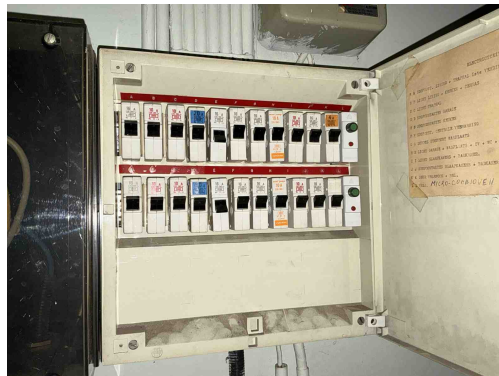
**B26** - Het elektrisch bord kon niet gedemonteerd worden (Boek 1: 5.3.5.1).

*Opmerking: Oa bord 2 krijg ik niet open paar automaten zitten vast*

**D03** - Er is geen differentieelstroominrichting van maximum 300 mA geplaatst in het begin van de elektrische installatie van een residentieel geheel (incl. in de gemeenschappelijke delen) (Boek 1: 4.2.4.3, 4.2.4.4).

*Opmerking: Oa bord1*

**D08** - De nodige markeringen op de beveiligingstoestellen ontbreken of zijn onleesbaar (Boek 1: 5.3.5.5).

*Opmerking: Oa bord 1*

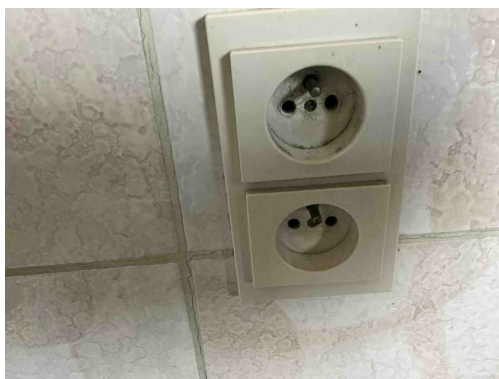
**T11** - De contactdozen waarvan de toegekende stroomsterkte maximaal 16A en de toegekende spanning maximaal 250V bedraagt en niet bedoeld zijn voor de voeding van een of meerdere verbruikstoestellen voor een specifiek doel en niet geplaatst zijn in of op schakel- en verdeelborden, beschikken niet of IPXX-D (incl. gemeenschappelijke delen residentieel geheel) (Boek 1: 4.2.2.3/5.3.5.2).

*Opmerking: Oa kinderbeveiliging algemeen...*

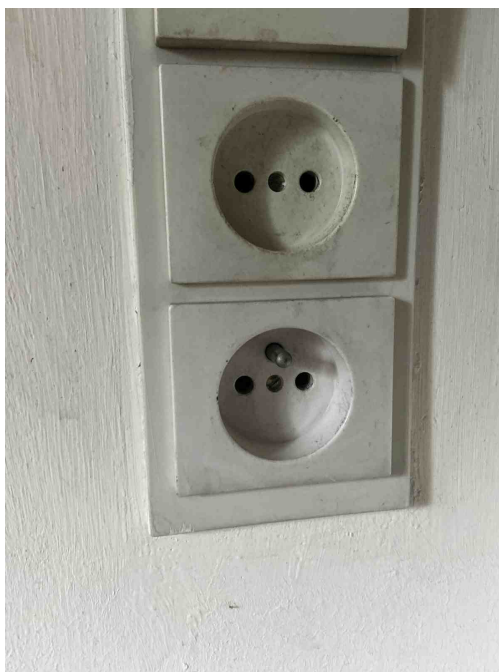
**T11** - De contactdozen waarvan de toegekende stroomsterkte maximaal 16A en de toegekende spanning maximaal 250V bedraagt en niet bedoeld zijn voor de voeding van een of meerdere verbruikstoestellen voor een specifiek doel en niet geplaatst zijn in of op schakel- en verdeelborden, beschikken niet of IPXX-D (incl. gemeenschappelijke delen residentieel geheel) (Boek 1: 4.2.2.3/5.3.5.2).

*Opmerking: Oa kinderbeveiliging algemeen...*

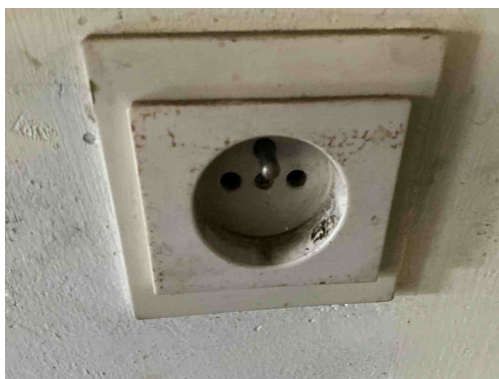
**T11** - De contactdozen waarvan de toegekende stroomsterkte maximaal 16A en de toegekende spanning maximaal 250V bedraagt en niet bedoeld zijn voor de voeding van een of meerdere verbruikstoestellen voor een specifiek doel en niet geplaatst zijn in of op schakel- en verdeelborden, beschikken niet of IPXX-D (incl. gemeenschappelijke delen residentieel geheel) (Boek 1: 4.2.2.3/5.3.5.2).

*Opmerking: Oa kinderbeveiliging algemeen...*

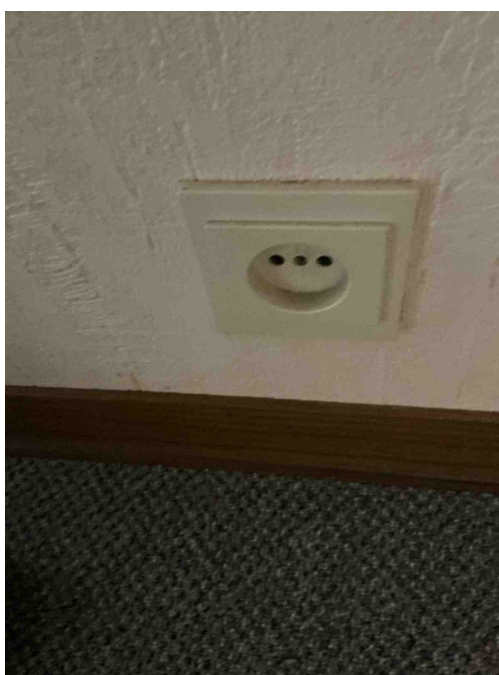
**A20** - Er bevindt zich een contactdoos zonder beschermingsgeleider in de elektrische installatie. Deze is niet geplaatst achter een differentieelstroombeschermingsinrichting met grote (max. 30mA) of zeer grote (max. 10mA) gevoeligheid.

*Opmerking: Oa algemeen*
