**Verslag huishoudelijke elektrische installatie op laagspanning en zeer lage spanning****Algemeen:**

Referentie: <b>012-20260622-05</b>	Datum controle: <b>22/06/2026</b>
Keurder: <b>012</b>

Eigenaar: <b>Onbekend</b>	EAN-code: <b>541448820042985677</b>
Adres installatie: <b>Kloosterstraat 157, 2180 - Antwerpen</b>	Nummer teller(s): <b>1SAG1200373318</b>
Distributienetbeheerder installatie: <b>Fluvius</b>	
Datum uitvoering installatie:	<input type="checkbox"/> Vóór 01/10/1981 <input checked="" type="checkbox"/> Tussen 01/10/1981 en 01/06/2020 <input type="checkbox"/> Vanaf 01/06/2020
Type:	<input checked="" type="checkbox"/> Wooneenheid <input type="checkbox"/> Niet-huishoudelijk <input checked="" type="checkbox"/> PV <input checked="" type="checkbox"/> Batterij <input type="checkbox"/> Laadpaal

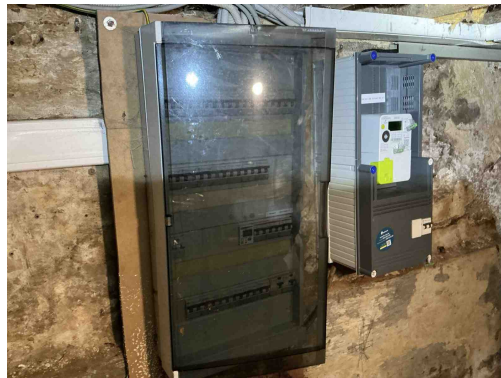
- B17** - De voedingsspanning is niet op elk bord vermeld (Boek 1: 3.1.3.3).  
*Opmerking: Oa bord 1*

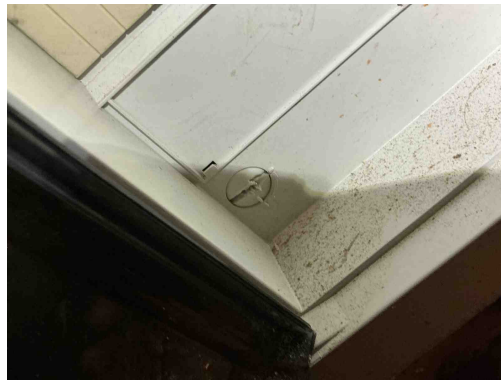
- B26** - Het elektrisch bord kon niet gedemonteerd worden (Boek 1: 5.3.5.1).  
*Opmerking: Oa bord 1 ik krijg die niet open gedraaid*

- I01** - De waarde van de isolatieweerstand per kring dient tenminste 0,50 Mohm (1000 x Utest) te zijn (Boek 1: 6.4.5.1).  
*Opmerking: Oa niet kunnen meten verdeelbord gaat niet open*

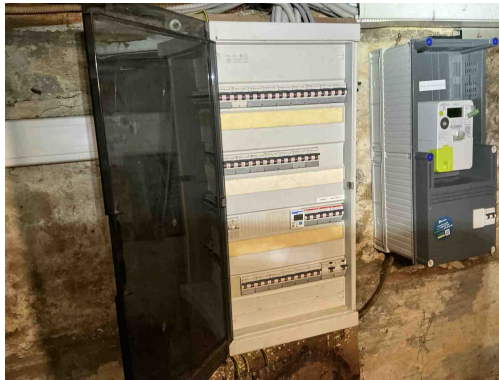
**B26** - Het elektrisch bord kon niet gedemonteerd worden (Boek 1: 5.3.5.1).  
*Opmerking: Oa bord 1 ik krijg die niet open gedraaid*

**I01** - De waarde van de isolatieweerstand per kring dient tenminste 0,50 Mohm (1000 x Utest) te zijn (Boek 1: 6.4.5.1).  
*Opmerking: Oa niet kunnen meten verdeelbord gaat niet open*

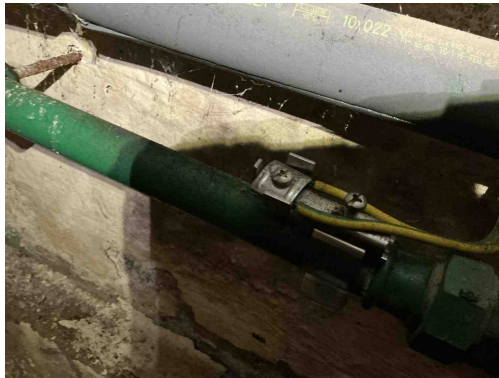
**E02** - De hoofdequipotentiale verbindingen zijn onvolledig (Boek 1: 4.2.3.2).  
*Opmerking: Oa kelder*

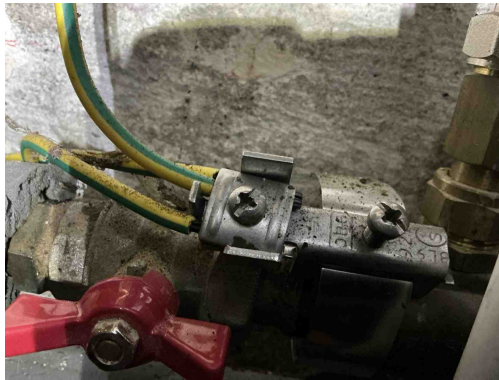
**E02** - De hoofdequipotentiale verbindingen zijn onvolledig (Boek 1: 4.2.3.2).  
*Opmerking: Oa kelder*

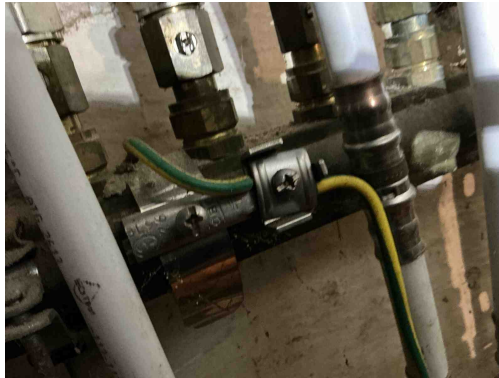
**E02** - De hoofdequipotentiale verbindingen zijn onvolledig (Boek 1: 4.2.3.2).  
*Opmerking: Oa kelder*

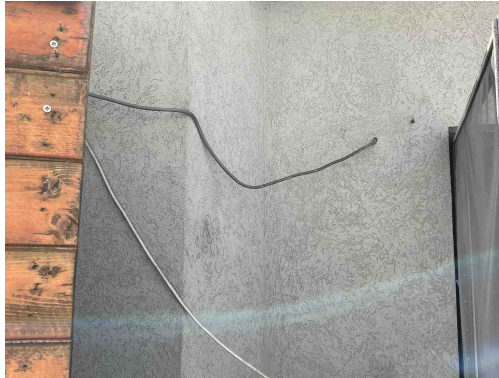
**C13** - Onvoldoende bevestiging van de leiding(en) (Boek 1: 5.2.9.5).  
*Opmerking: Oa kelder ,tuin ,kamer zolder*

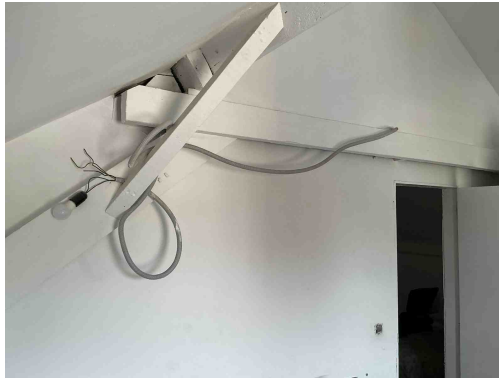
**C13** - Onvoldoende bevestiging van de leiding(en) (Boek 1: 5.2.9.5).  
*Opmerking: Oa kelder ,tuin ,kamer zolder*

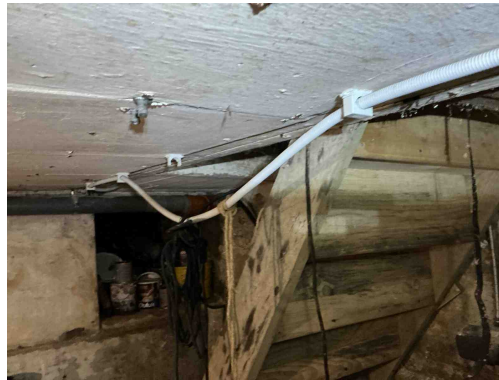
**C13** - Onvoldoende bevestiging van de leiding(en) (Boek 1: 5.2.9.5).  
*Opmerking: Oa kelder ,tuin ,kamer zolder*

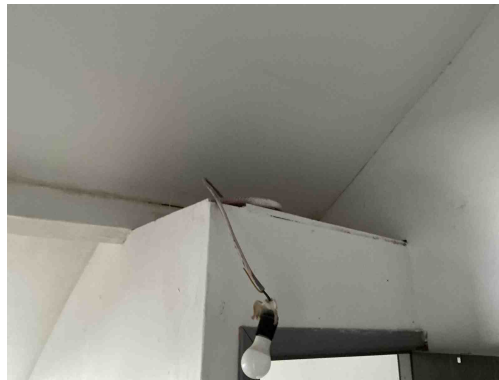
**C13** - Onvoldoende bevestiging van de leiding(en) (Boek 1: 5.2.9.5).  
*Opmerking: Oa kelder ,tuin ,kamer zolder*

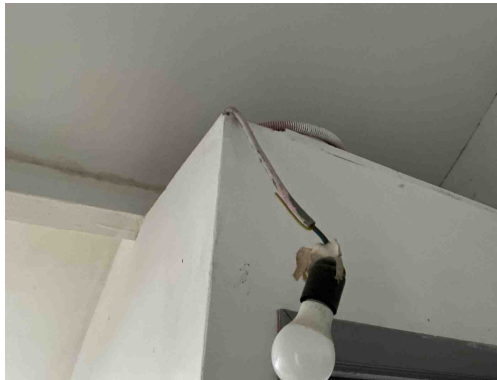
**C21** - Het gebruik van geleiders van het type VOB, zonder bijkomende afscherming is niet toegestaan (Boek 1: 5.2.9.6).  
*Opmerking: Oa kelder ,tuinhuis ,kamer zolder*

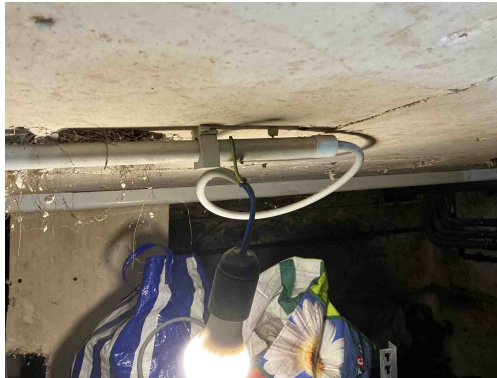
**C21** - Het gebruik van geleiders van het type VOB, zonder bijkomende afscherming is niet toegestaan (Boek 1: 5.2.9.6).  
*Opmerking: Oa kelder ,tuinhuis ,kamer zolder*

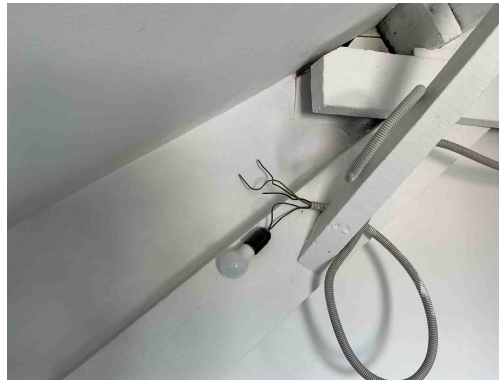
**C21** - Het gebruik van geleiders van het type VOB, zonder bijkomende afscherming is niet toegestaan (Boek 1: 5.2.9.6).  
*Opmerking: Oa kelder ,tuinhuis ,kamer zolder*

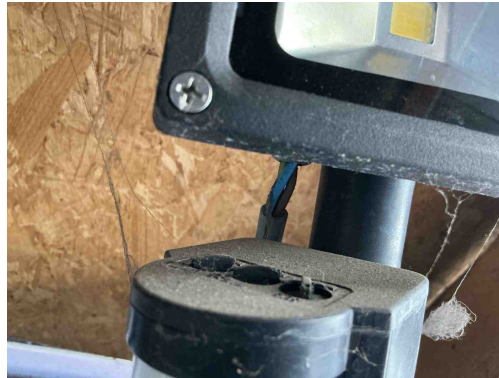
**C21** - Het gebruik van geleiders van het type VOB, zonder bijkomende afscherming is niet toegestaan (Boek 1: 5.2.9.6).  
*Opmerking: Oa kelder ,tuinhuis ,kamer zolder*

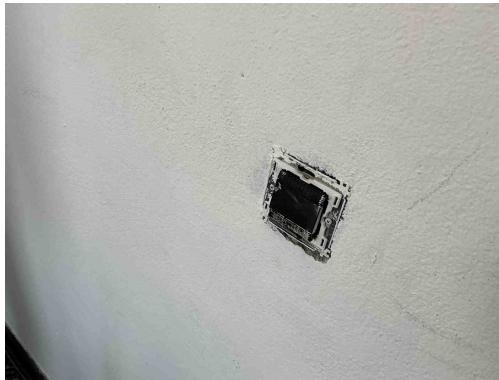
**T10** - Bepaalde contactdozen en/of schakelaars zijn niet degelijk bevestigd (Boek 1: 1.4.1.3).  
*Opmerking: Oa kelder ,gang ,kamer zolder badkamer*

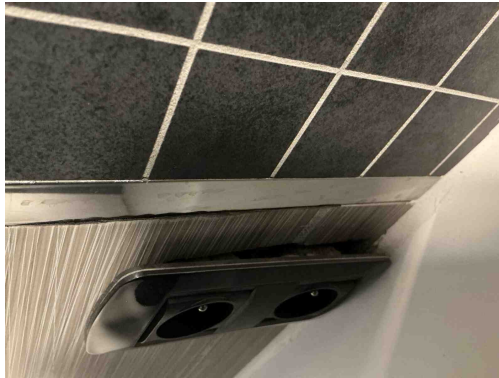
**T10** - Bepaalde contactdozen en/of schakelaars zijn niet degelijk bevestigd (Boek 1: 1.4.1.3).  
*Opmerking: Oa kelder ,gang ,kamer zolder badkamer*

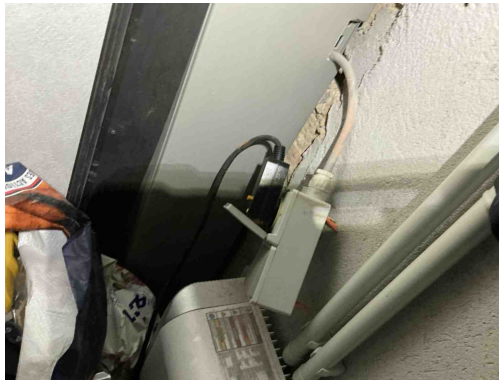
**T10** - Bepaalde contactdozen en/of schakelaars zijn niet degelijk bevestigd (Boek 1: 1.4.1.3).  
*Opmerking: Oa kelder ,gang ,kamer zolder badkamer*

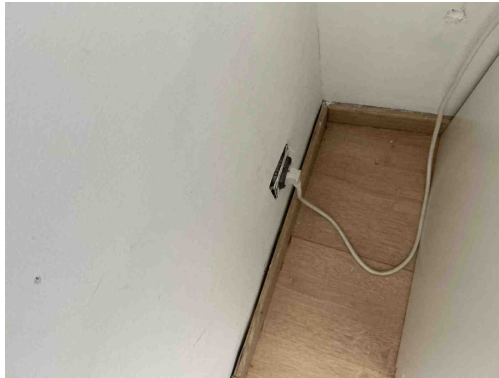
**T10** - Bepaalde contactdozen en/of schakelaars zijn niet degelijk bevestigd (Boek 1: 1.4.1.3).  
*Opmerking: Oa kelder ,gang ,kamer zolder badkamer*

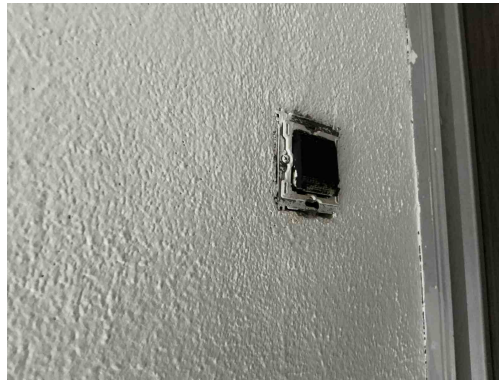
**T10** - Bepaalde contactdozen en/of schakelaars zijn niet degelijk bevestigd (Boek 1: 1.4.1.3).  
*Opmerking: Oa kelder ,gang ,kamer zolder badkamer*

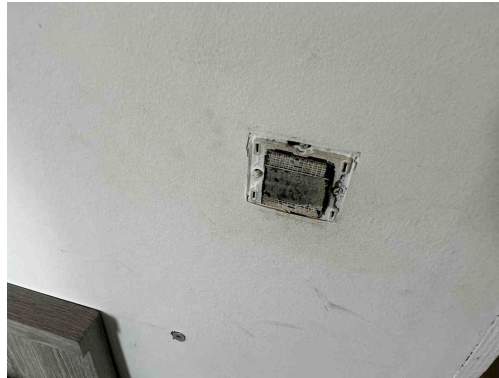
**T10** - Bepaalde contactdozen en/of schakelaars zijn niet degelijk bevestigd (Boek 1: 1.4.1.3).  
*Opmerking: Oa kelder ,gang ,kamer zolder badkamer*

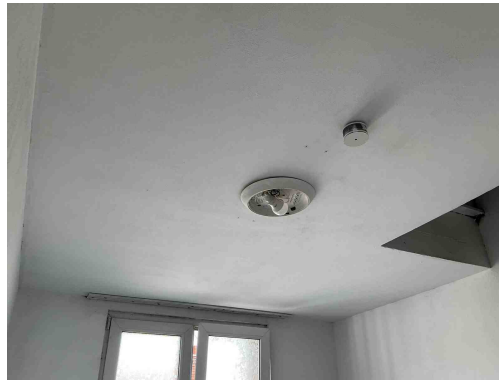
**T23** - Het elektrisch materiaal is beschadigd. (Boek 1: 1.4.1.3).  
*Opmerking: Oa gang*

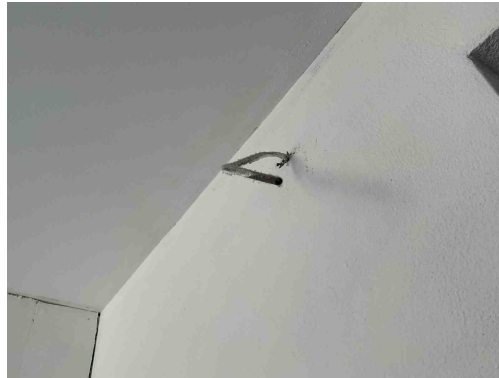
**C28** - Niet gebruikte leidingen onder spanning zijn niet op een degelijke manier geïsoleerd of verwijderd (Boek 1: 4.2.1.1).  
*Opmerking: Oa gang*

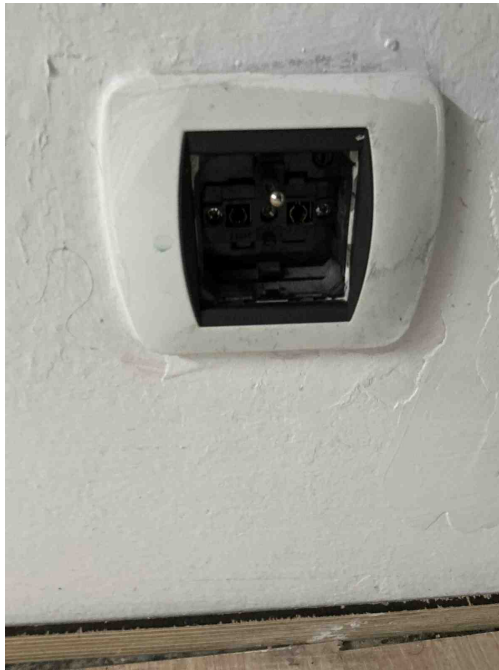
**T09** - Bepaalde contactdozen en/of schakelaars zijn beschadigd (Boek 1: 1.4.1.3).  
*Opmerking: Oa kamer zolder*
