# Asbestinventarisatetest

Singel 9/2, 2150 Borsbeek

Attestnummer : **20240528-000338.000**

Uitgegeven op : **28.05.2024**

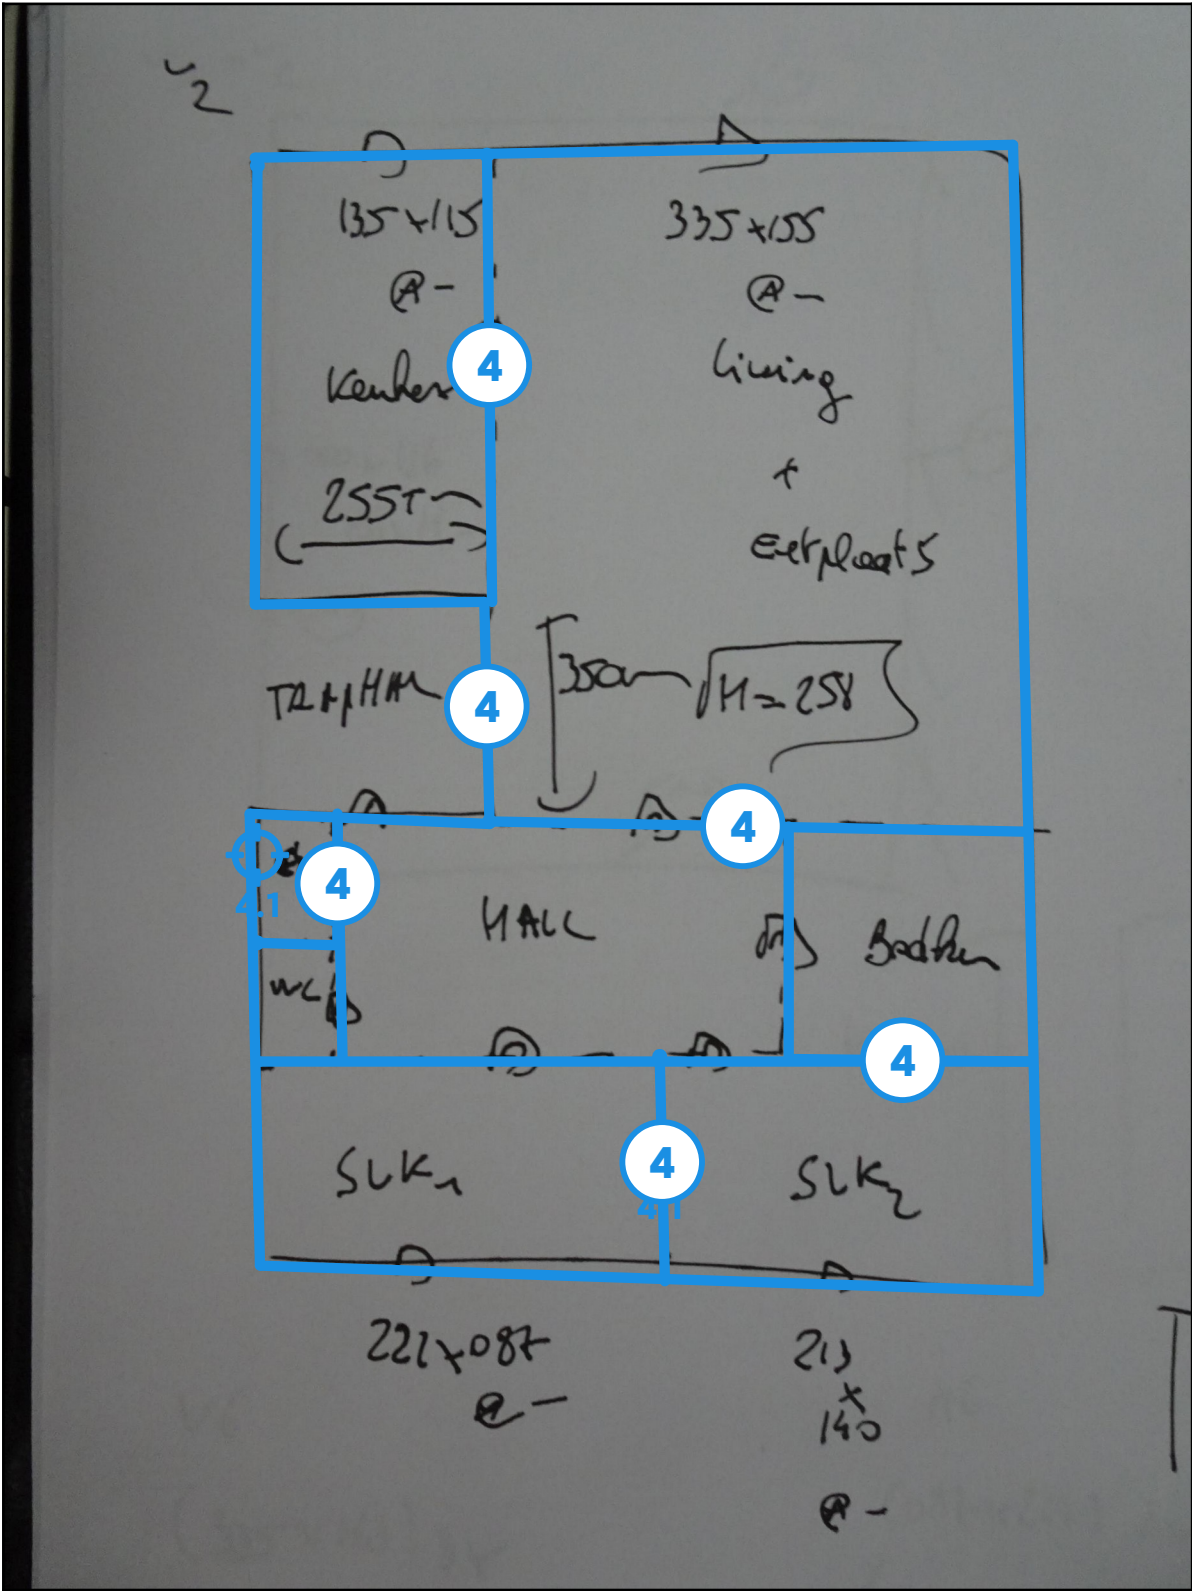
Plan 1.1: DSC08654

| 4. pleisterwerk (muren) | Geen asbest | - |
| 4.1 Code: MM1 | Mengmonster | - |

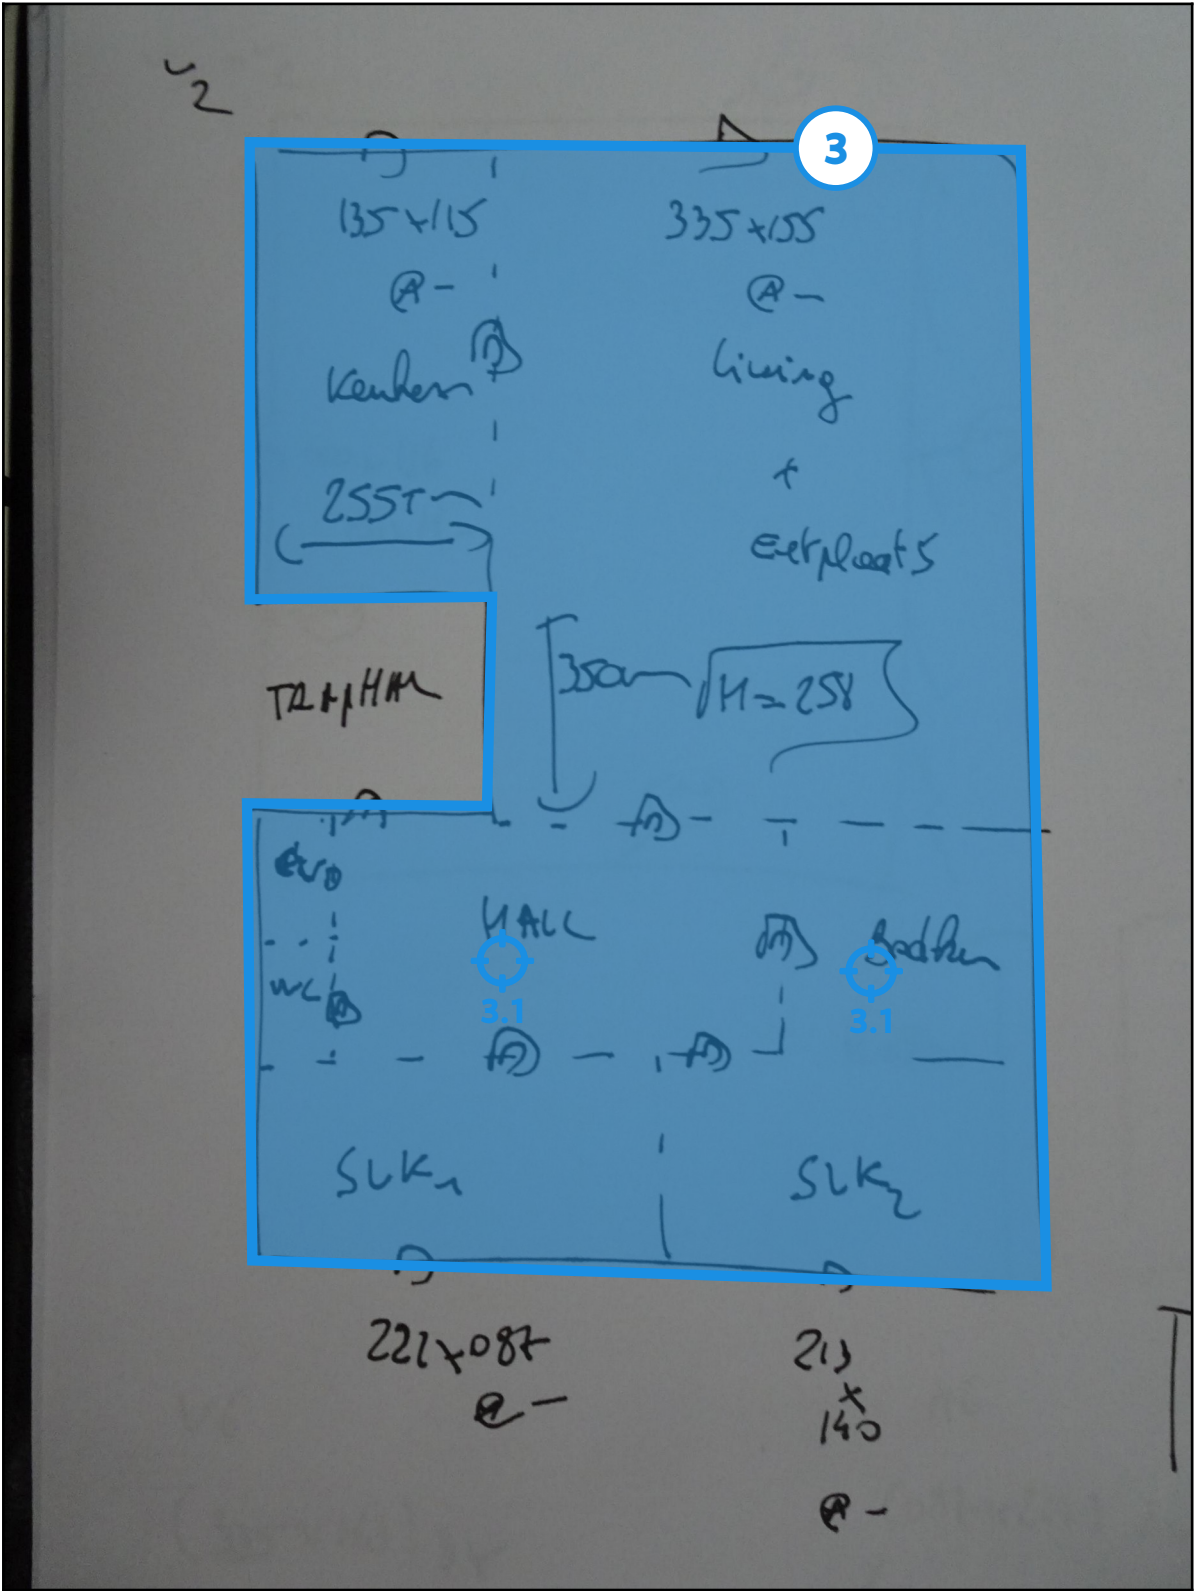
Plan 1.2: DSC08654

| 3. pleisterwerk (plafonds) | Geen asbest | - |
| 3.1 Code: MM2 | Mengmonster | - |

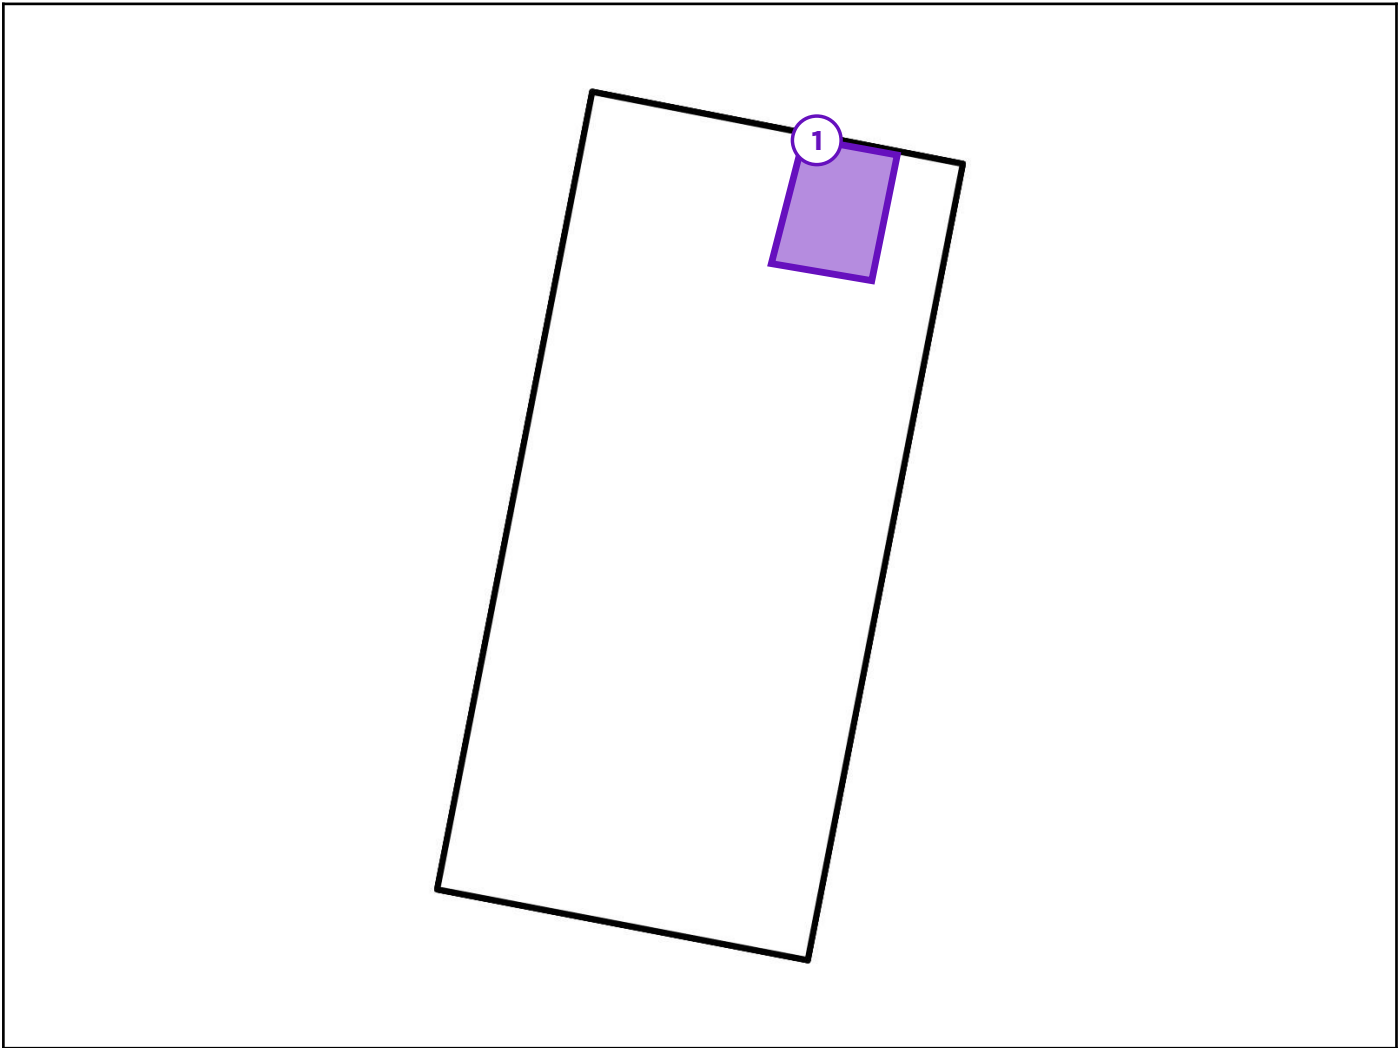
# Plan 1.3: Hoofdgebouw plan

| Beschrijving | Type | Actie |
|---|---|---|
| 1. kelderberging | Beperking | - |

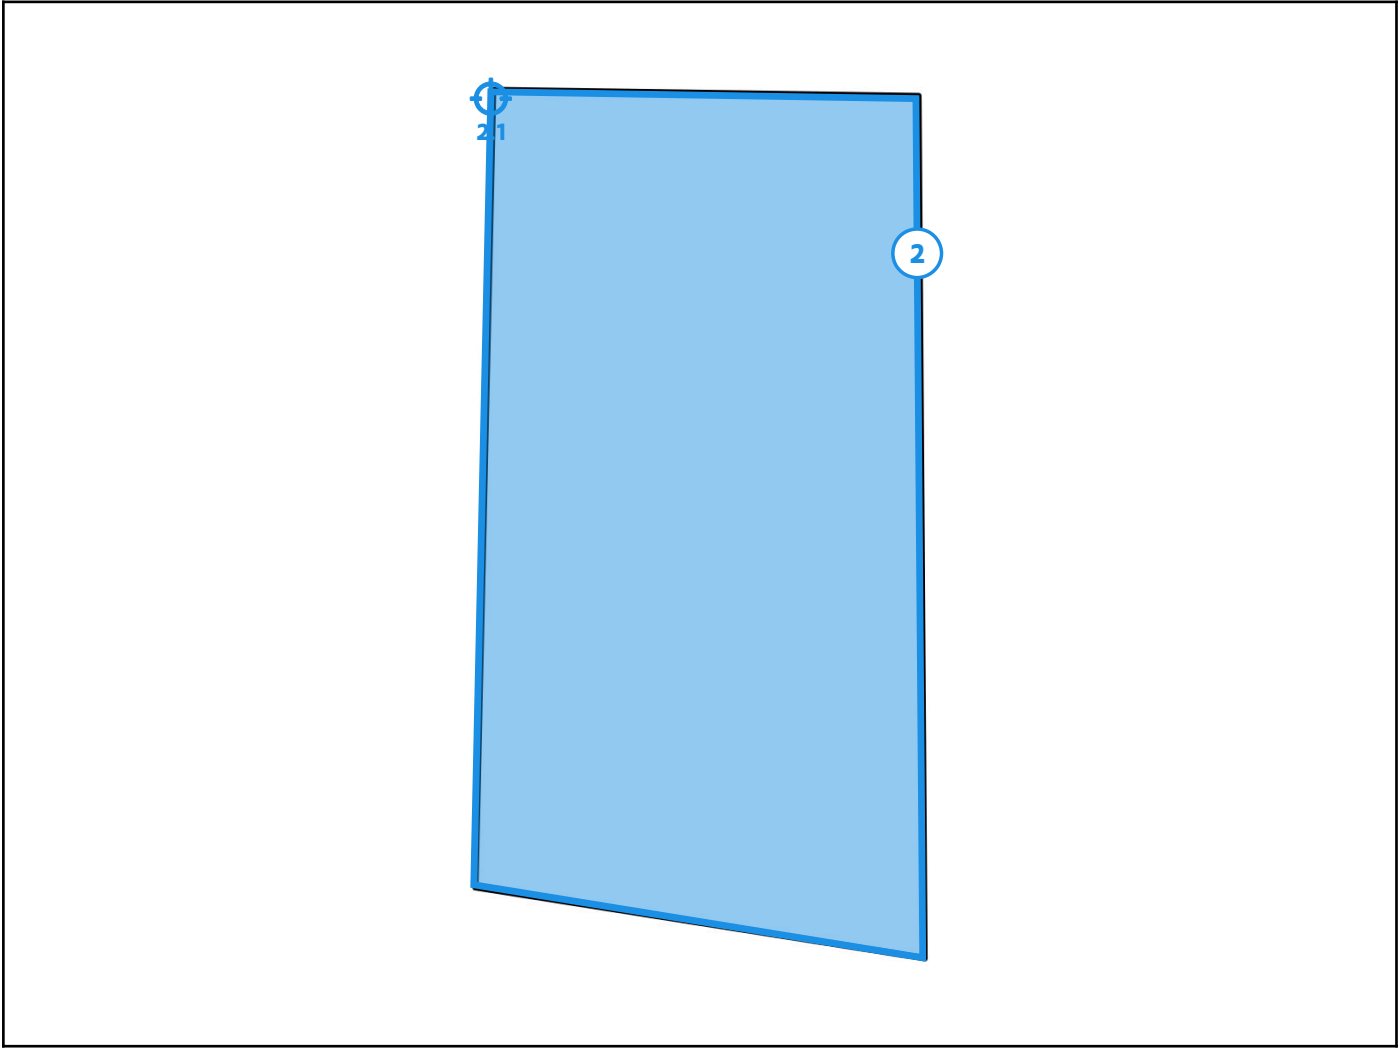
## Plan 2.1: Constructie plan

| Beschrijving | Type | Actie |
|---|---|---|
| 2. roofing (garage) | Geen asbest | - |
| 2.1 Code: MM3 | Puntmonster | - |

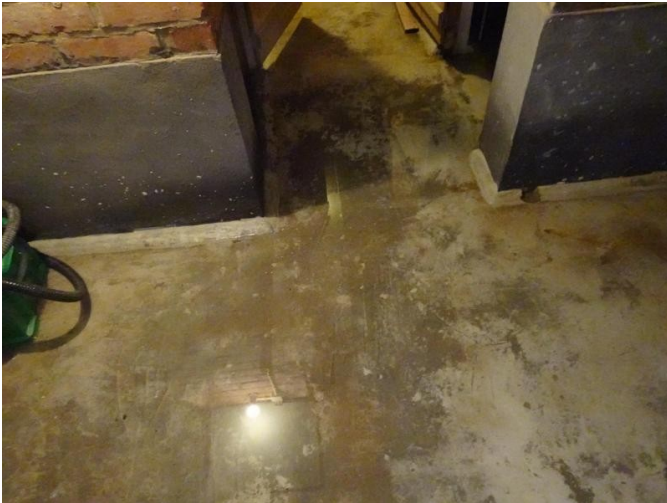
Situeringsfoto

**Reden:** Wateroverlast

**Uitleg van de asbestdeskundige:** De kelder staat volledig onder water, 8 cm water. Hierdoor heb ik de kelderberging niet kunnen bezichtigen.

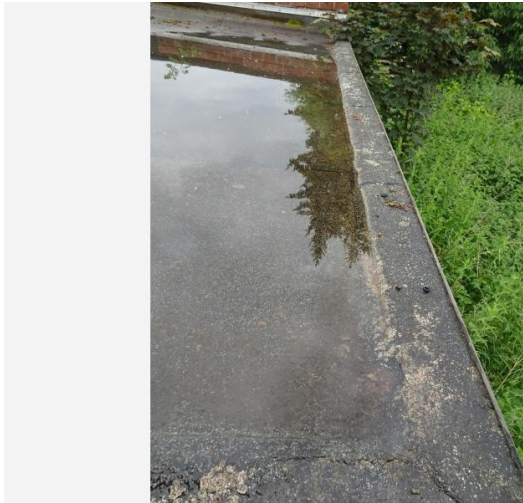
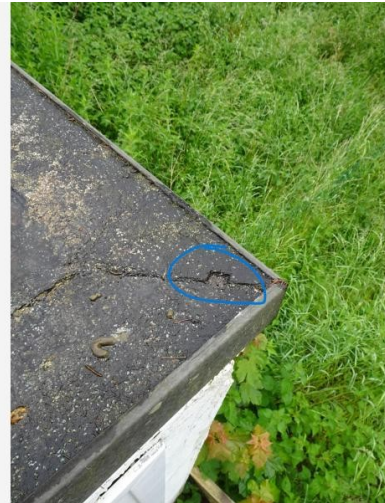
## Fiche 2: roofing (garage)

Geen asbest

| # | Type | Referentie | Resultaat |
|---|---|---|---|
| 2.1 | Puntmonster | MM3 | Geen asbest |

| Primaire drager | Plat dak |
| Bindmiddel van materiaal | Bitumen (roofing, teer, asfalt) |

| Opmerking | Om roofing te testen, dien ik tot op de drager te boren. De kans dat hierdoor een lek ontstaat is dus meer dan reëel. Hierbij is enkel de bovenste laag getest. Indien er nog lagen roofing onderzit, kan deze wel asbesthoudend zijn. |

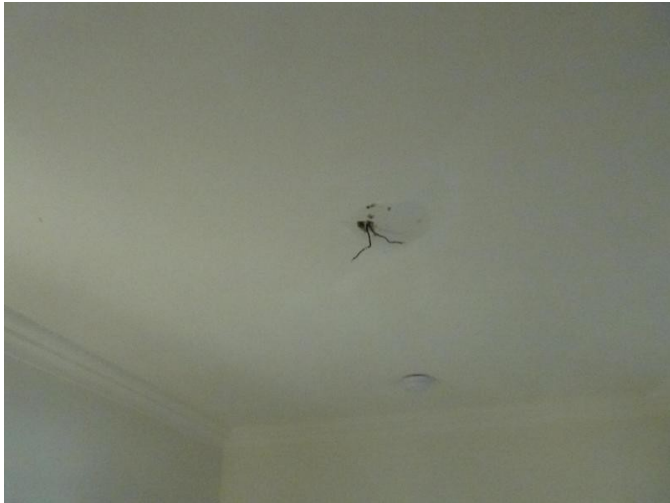
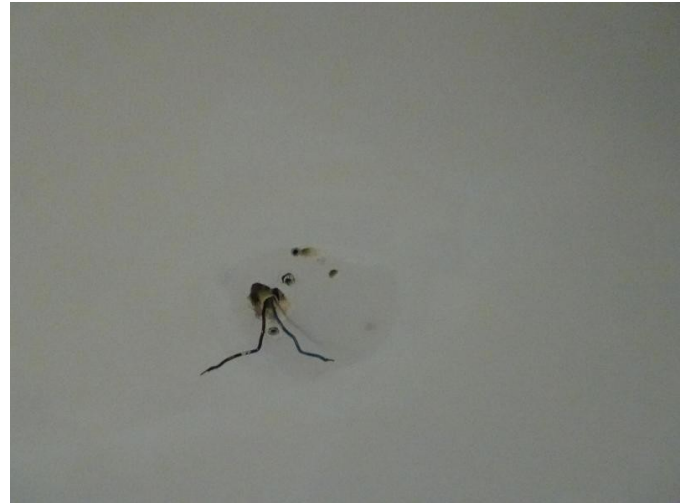
## Fiche 3: pleisterwerk (plafonds)

Geen asbest

| # | Type | Referentie | Resultaat |
|---|---|---|---|
| 3.1 | Mengmonster | MM2 | Geen asbest |

| Bindmiddel van materiaal | Gips - kalk |

| Gebondenheid op basis van bindmiddel | Niet-hechtgebonden |

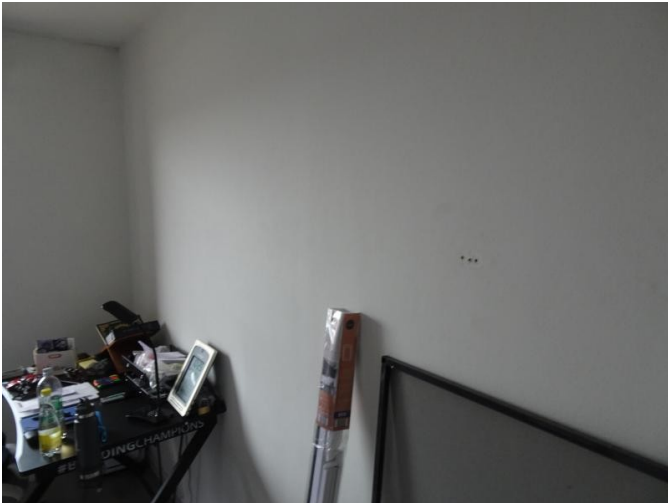
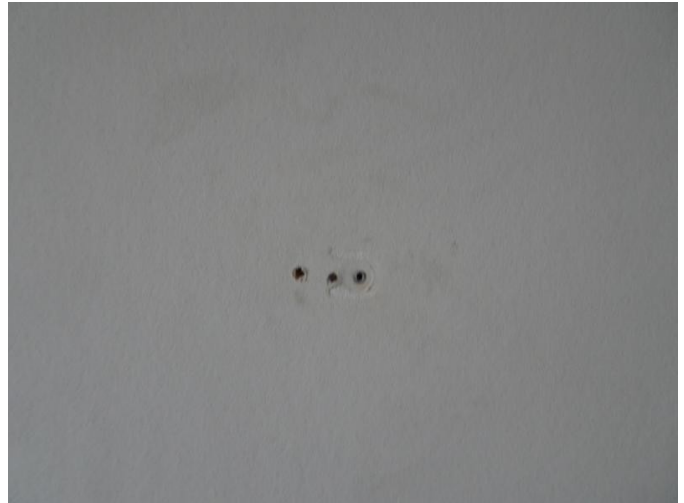
## Fiche 4: pleisterwerk (muren)

Geen asbest

| # | Type | Referentie | Resultaat |
|---|---|---|---|
| 4.1 | Mengmonster | MM1 | Geen asbest |

| Bindmiddel van materiaal | Gips - kalk |

| Gebondenheid op basis van bindmiddel | Niet-hechtgebonden |
