**Verslag huishoudelijke elektrische installatie op laagspanning en zeer lage spanning****Algemeen:**

| Referentie: <b>011-20260930-02</b> | Datum controle: <b>30/09/2026</b> |

| Adres installatie: | <b>Turnhoutsebaan 351, 2970 - Schilde</b> | Nummer teller(s): | <b>5139195</b> |

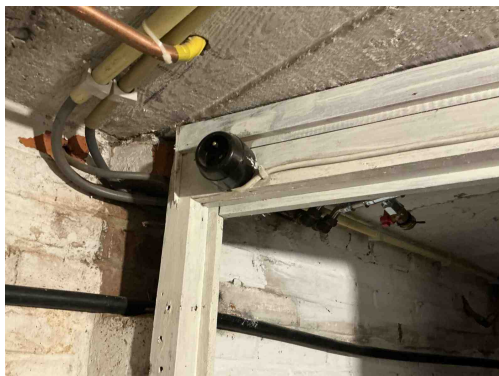
**C38** - Het gebruikte kabeltype (snoerkabel) voldoet niet aan de specificaties die van toepassing zijn op voedingsleidingen voor vaste installatie (Boek 1: 1.4.2.1, 5.2.6.2).

*Opmerking: Oa bord 1, kelder*

**T13** - Opbouwcontactdozen en/of -schakelaars zonder achterplaatje mogen niet rechtstreeks op een brandbare ondergrond bevestigd worden (Boek 1: 4.3.3.5).

*Opmerking: Oa kelder*

**T11** - De contactdozen waarvan de toegekende stroomsterkte maximaal 16A en de toegekende spanning maximaal 250V bedraagt en niet bedoeld zijn voor de voeding van een of meerdere verbruikstoestellen voor een specifiek doel en niet geplaatst zijn in of op schakel- en verdeelborden, beschikken niet of IPXX-D (incl. gemeenschappelijke delen residentieel geheel) (Boek 1: 4.2.2.3/5.3.5.2).

*Opmerking: Oa kelder, keuken, slaapkamers, . .*

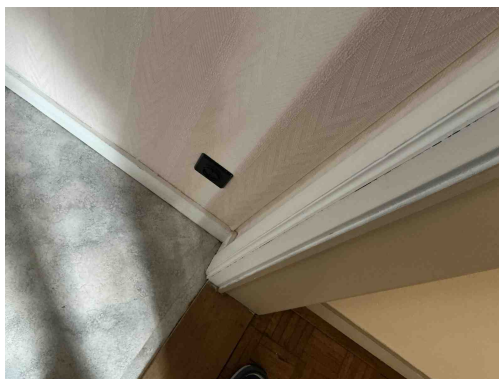
**T11** - De contactdozen waarvan de toegekende stroomsterkte maximaal 16A en de toegekende spanning maximaal 250V bedraagt en niet bedoeld zijn voor de voeding van een of meerdere verbruikstoestellen voor een specifiek doel en niet geplaatst zijn in of op schakel- en verdeelborden, beschikken niet of IPXX-D (incl. gemeenschappelijke delen residentieel geheel) (Boek 1: 4.2.2.3/5.3.5.2).

*Opmerking: Oa kelder, keuken, slaapkamers, . .*

**A20** - Er bevindt zich een contactdoos zonder beschermingsgeleider in de elektrische installatie. Deze is niet geplaatst achter een differentieelstroombeschermingsinrichting met grote (max. 30mA) of zeer grote (max. 10mA) gevoeligheid. (Boek 1: 8.2.1.b)

*Opmerking: Oa keuken, slaapkamers*

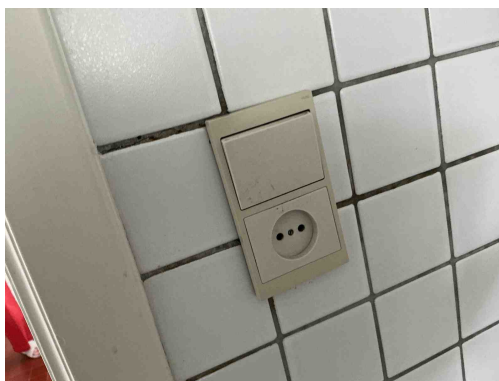
**T11** - De contactdozen waarvan de toegekende stroomsterkte maximaal 16A en de toegekende spanning maximaal 250V bedraagt en niet bedoeld zijn voor de voeding van een of meerdere verbruikstoestellen voor een specifiek doel en niet geplaatst zijn in of op schakel- en verdeelborden, beschikken niet of IPXX-D (incl. gemeenschappelijke delen residentieel geheel) (Boek 1: 4.2.2.3/5.3.5.2).

*Opmerking: Oa kelder, keuken , slaapkamers, . .*

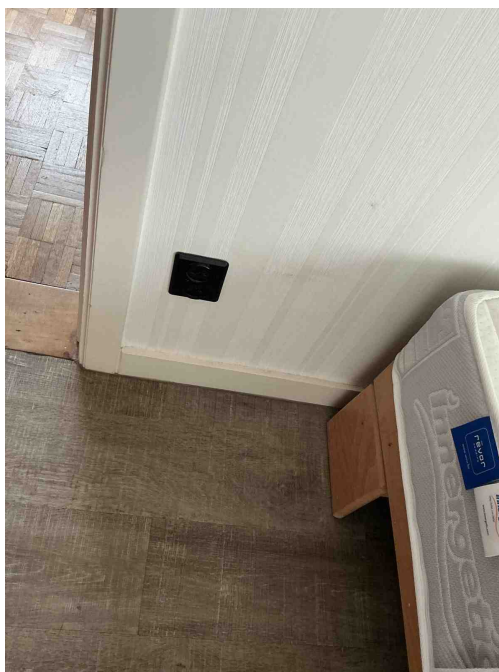
**T11** - De contactdozen waarvan de toegekende stroomsterkte maximaal 16A en de toegekende spanning maximaal 250V bedraagt en niet bedoeld zijn voor de voeding van een of meerdere verbruikstoestellen voor een specifiek doel en niet geplaatst zijn in of op schakel- en verdeelborden, beschikken niet of IPXX-D (incl. gemeenschappelijke delen residentieel geheel) (Boek 1: 4.2.2.3/5.3.5.2).

*Opmerking: Oa kelder, keuken , slaapkamers, . .*

**A20** - Er bevindt zich een contactdoos zonder beschermingsgeleider in de elektrische installatie. Deze is niet geplaatst achter een differentieelstroombeschermingsinrichting met grote (max. 30mA) of zeer grote (max. 10mA) gevoeligheid. (Boek 1: 8.2.1.b)

*Opmerking: Oa keuken , slaapkamers*

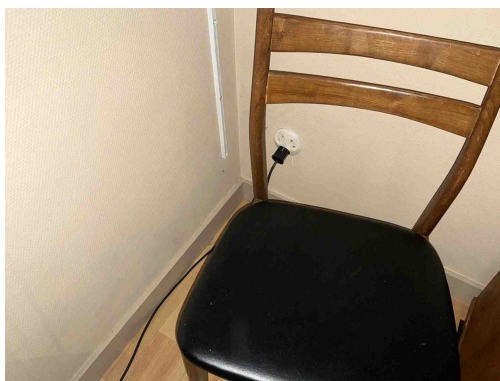
**T11** - De contactdozen waarvan de toegekende stroomsterkte maximaal 16A en de toegekende spanning maximaal 250V bedraagt en niet bedoeld zijn voor de voeding van een of meerdere verbruikstoestellen voor een specifiek doel en niet geplaatst zijn in of op schakel- en verdeelborden, beschikken niet of IPXX-D (incl. gemeenschappelijke delen residentieel geheel) (Boek 1: 4.2.2.3/5.3.5.2).

*Opmerking: Oa kelder, keuken , slaapkamers, . .*

**A20** - Er bevindt zich een contactdoos zonder beschermingsgeleider in de elektrische installatie. Deze is niet geplaatst achter een differentieelstroombeschermingsinrichting met grote (max. 30mA) of zeer grote (max. 10mA) gevoeligheid. (Boek 1: 8.2.1.b)

*Opmerking: Oa keuken , slaapkamers*

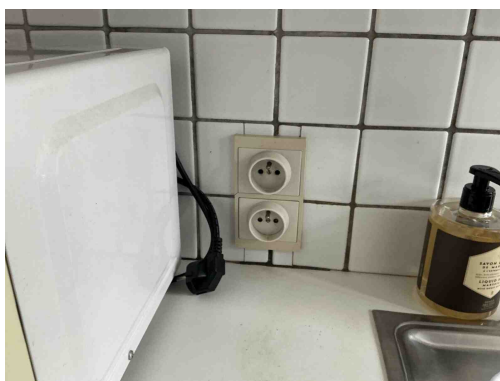
**T11** - De contactdozen waarvan de toegekende stroomsterkte maximaal 16A en de toegekende spanning maximaal 250V bedraagt en niet bedoeld zijn voor de voeding van een of meerdere verbruikstoestellen voor een specifiek doel en niet geplaatst zijn in of op schakel- en verdeelborden, beschikken niet of IPXX-D (incl. gemeenschappelijke delen residentieel geheel) (Boek 1: 4.2.2.3/5.3.5.2).

*Opmerking: Oa kelder, keuken , slaapkamers, . .*

**A16** - Er is geen continuïteit van de beschermingsgeleider van de contactdoos (Boek 1: 5.4.3.4).

*Opmerking: Oa keuken*

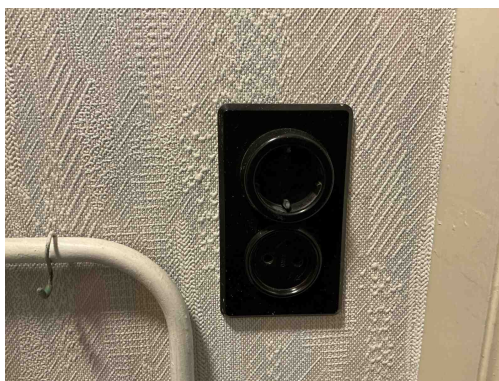
**T11** - De contactdozen waarvan de toegekende stroomsterkte maximaal 16A en de toegekende spanning maximaal 250V bedraagt en niet bedoeld zijn voor de voeding van een of meerdere verbruikstoestellen voor een specifiek doel en niet geplaatst zijn in of op schakel- en verdeelborden, beschikken niet of IPXX-D (incl. gemeenschappelijke delen residentieel geheel) (Boek 1: 4.2.2.3/5.3.5.2).

*Opmerking: Oa kelder, keuken, slaapkamers, . .*

**A20** - Er bevindt zich een contactdoos zonder beschermingsgeleider in de elektrische installatie. Deze is niet geplaatst achter een differentieelstroombeschermingsinrichting met grote (max. 30mA) of zeer grote (max. 10mA) gevoeligheid. (Boek 1: 8.2.1.b)

*Opmerking: Oa keuken, slaapkamers*

**T03** - Contactdozen met randaarding zijn niet toegelaten in huishoudelijke installaties en in niet huishoudelijke installaties zonder BA4/BA5 personeel (Boek 1: 5.3.5.2).

*Opmerking: Oa badkamer*

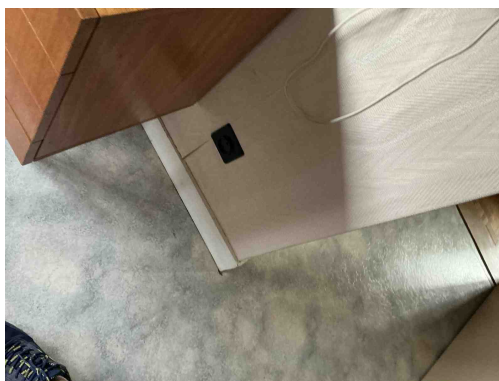
**T11** - De contactdozen waarvan de toegekende stroomsterkte maximaal 16A en de toegekende spanning maximaal 250V bedraagt en niet bedoeld zijn voor de voeding van een of meerdere verbruikstoestellen voor een specifiek doel en niet geplaatst zijn in of op schakel- en verdeelborden, beschikken niet of IPXX-D (incl. gemeenschappelijke delen residentieel geheel) (Boek 1: 4.2.2.3/5.3.5.2).

*Opmerking: Oa kelder, keuken, slaapkamers, . .*

**A20** - Er bevindt zich een contactdoos zonder beschermingsgeleider in de elektrische installatie. Deze is niet geplaatst achter een differentieelstroombeschermingsinrichting met grote (max. 30mA) of zeer grote (max. 10mA) gevoeligheid. (Boek 1: 8.2.1.b)

*Opmerking: Oa keuken, slaapkamers*

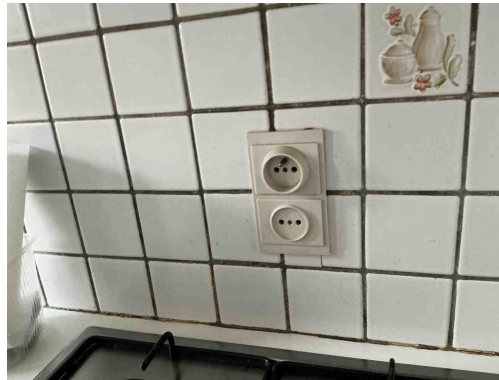
**T11** - De contactdozen waarvan de toegekende stroomsterkte maximaal 16A en de toegekende spanning maximaal 250V bedraagt en niet bedoeld zijn voor de voeding van een of meerdere verbruikstoestellen voor een specifiek doel en niet geplaatst zijn in of op schakel- en verdeelborden, beschikken niet of IPXX-D (incl. gemeenschappelijke delen residentieel geheel) (Boek 1: 4.2.2.3/5.3.5.2).

Opmerking: Oa kelder, keuken , slaapkamers, . .

**A20** - Er bevindt zich een contactdoos zonder beschermingsgeleider in de elektrische installatie. Deze is niet geplaatst achter een differentieelstroombeschermingsinrichting met grote (max. 30mA) of zeer grote (max. 10mA) gevoeligheid. (Boek 1: 8.2.1.b)

Opmerking: Oa keuken , slaapkamers

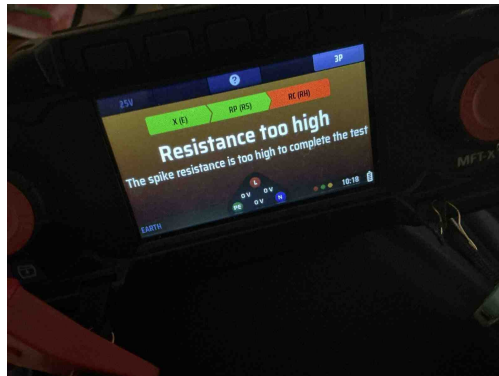
**A05** - De waarde van de spreidingsweerstand van de aardverbinding is te hoog (Boek 1: 5.4.2).

Opmerking: Oa Re meting geprobeerd maar RTH, slechte ondergrond

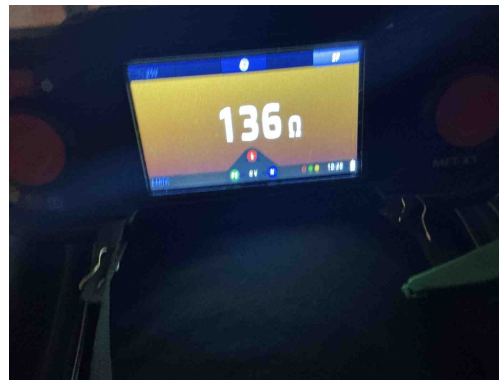
**A05** - De waarde van de spreidingsweerstand van de aardverbinding is te hoog (Boek 1: 5.4.2).  
*Opmerking: Oa Re meting geprobeerd maar RTH, slechte ondergrond*

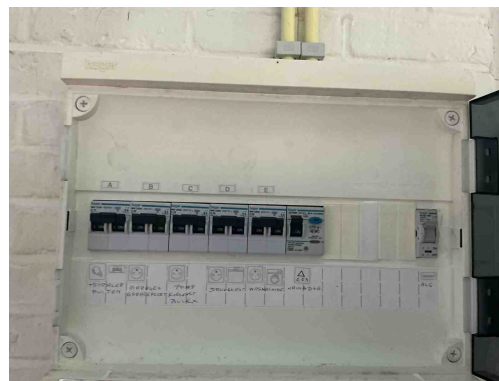
**B17** - De voedingsspanning is niet op elk bord vermeld (Boek 1: 3.1.3.3).  
*Opmerking: Oa bord 2*

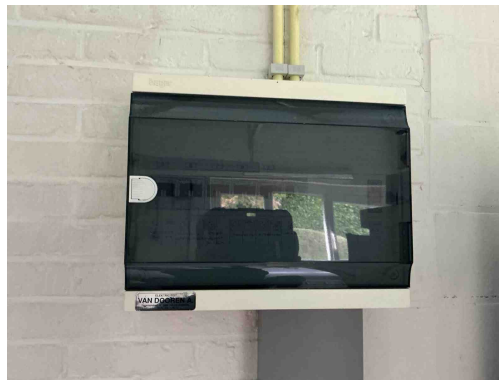
**B17** - De voedingsspanning is niet op elk bord vermeld (Boek 1: 3.1.3.3).  
*Opmerking: Oa bord 2*

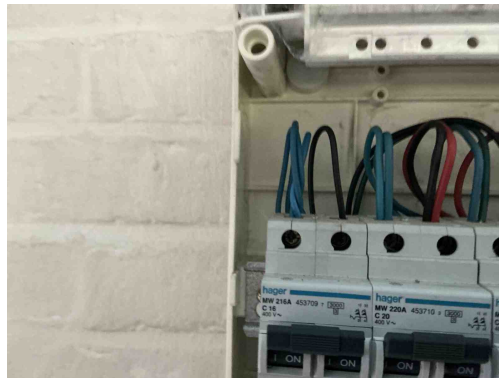
**T21** - Het elektrisch materieel is niet geplaatst volgens de voorschriften van de fabrikant/ regels van goed vakmanschap. (Boek 1: 1.4.1.3)

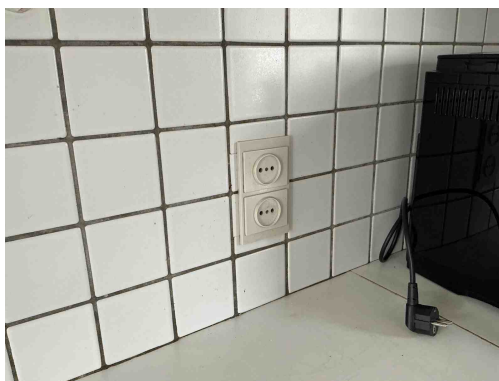
**A20** - Er bevindt zich een contactdoos zonder beschermingsgeleider in de elektrische installatie. Deze is niet geplaatst achter een differentieelstroombeschermingsinrichting met grote (max. 30mA) of zeer grote (max. 10mA) gevoeligheid. (Boek 1: 8.2.1.b)

*Opmerking: Oa keuken , slaapkamers*

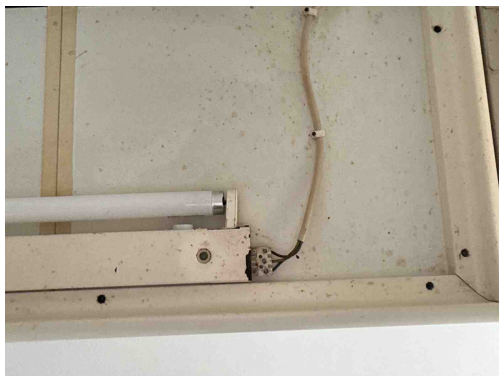
**C21** - Het gebruik van geleiders van het type VOB, zonder bijkomende afscherming is niet toegestaan (Boek 1: 5.2.9.6).

*Opmerking: Oa keuken*

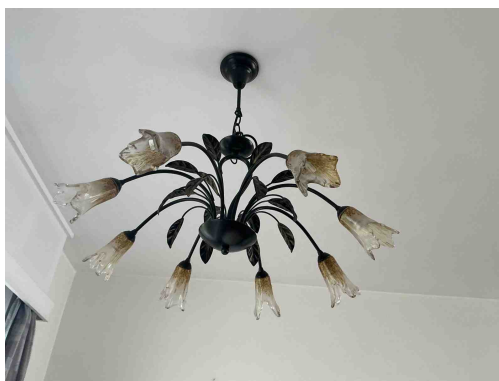
**T24** - Het gebruik van elektrische machines of toestellen van klasse 0 en 0I is verboden. (Boek 1, Onderafdeling 4.2.4.3)  
*Opmerking: Oa woonkamer*
