**Verslag huishoudelijke elektrische installatie op laagspanning en zeer lage spanning****Algemeen:**

| Referentie: <b>011-20260928-03</b> | Datum controle: <b>28/09/2026</b> |

| Adres installatie: <b>Deuzeldlaan 145, 2900 - Schoten</b> | Nummer teller(s): <b>1SAG1105139735</b> |

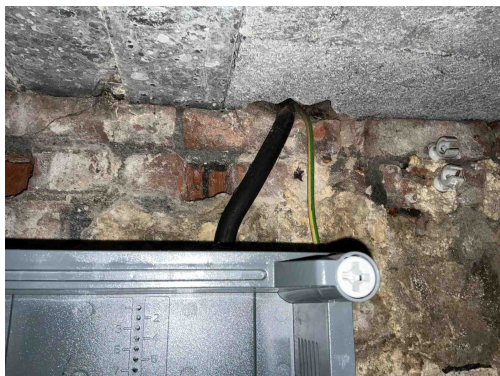
Inbreuk(en):

| Verdeelbord | |
|---|---|
| <b>B34</b> | Het kabeltype van de meterbord verbinding aan de oorsprong van de installatie beantwoord niet aan de minimale vereisten vastgelegd door de distributienet beheerder. (Boek1: 1.5 + SYNERGRID C1/107)<br><i>Opmerking: Oa EXVB</i> |

**B34** - Het kabeltype van de meterbord verbinding aan de oorsprong van de installatie beantwoordt niet aan de minimale vereisten vastgelegd door de distributienet beheerder. (Boek1: 1.5 + SYNERGRID C1/107)

*Opmerking: Oa EXVB*

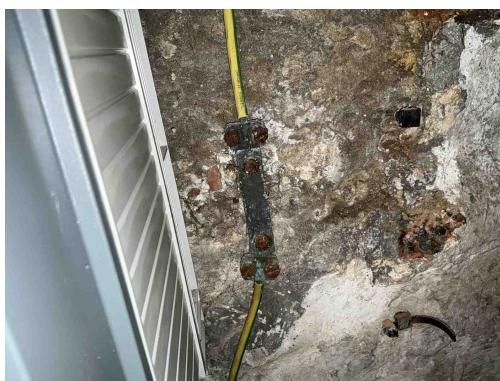
Inbreuk(en):

| Verdeelbord | |
|---|---|
| <b>T23</b> | Het elektrisch materiaal is beschadigd. (Boek 1: 1.4.1.3).<br><i>Opmerking: Oa corrosie op aardingsonderbreker</i> |

**T23** - Het elektrisch materiaal is beschadigd. (Boek 1: 1.4.1.3).

*Opmerking: Oa corrosie op aardingsonderbreker*

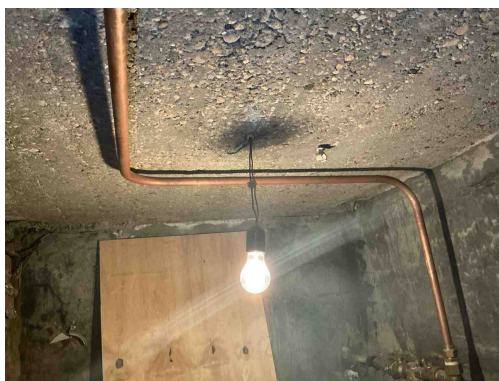
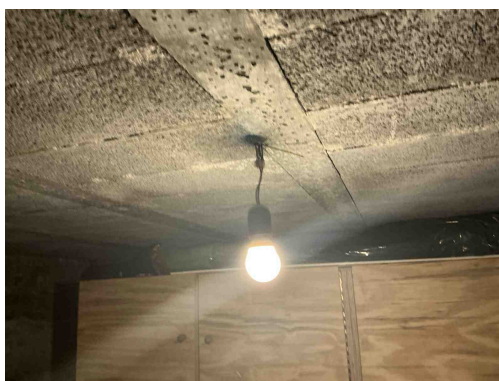
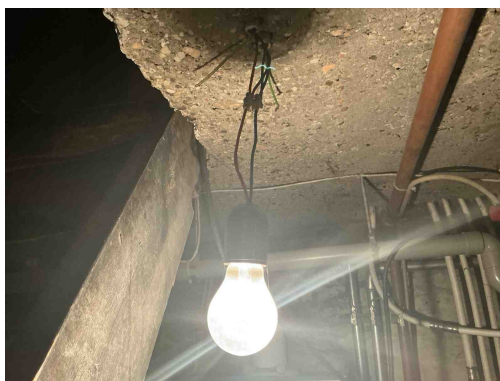
| Verdeelbord | |
|---|---|
| | Tijdelijke verlichting niet op een minimale hoogte van 2,5m alsnog niet achter een differentieel van maximaal 30 mA.<br><i>Opmerking: Oa kelder</i> |

Tijdelijke verlichting niet op een minimale hoogte van 2,5m alsnog niet achter een differentieel van maximaal 30 mA.  
*Opmerking: Oa kelder*

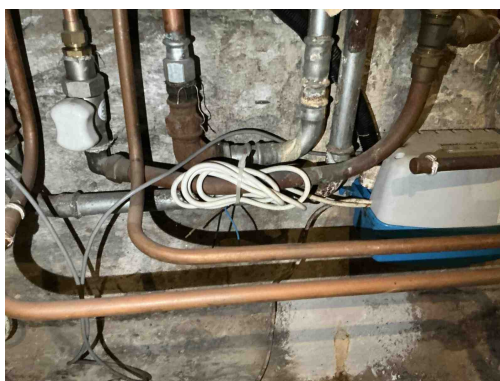
Inbreuk(en):

| Verdeelbord | |
|---|---|
| <b>C28</b> | Niet gebruikte leidingen onder spanning zijn niet op een degelijke manier geïsoleerd of verwijderd (Boek 1: 4.2.1.1).<br><i>Opmerking: Oa kelder</i> |

**C28** - Niet gebruikte leidingen onder spanning zijn niet op een degelijke manier geïsoleerd of verwijderd (Boek 1: 4.2.1.1).  
*Opmerking: Oa kelder*

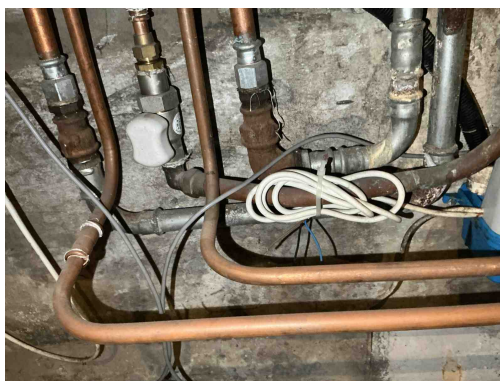
Inbreuk(en):

| Verdeelbord | |
|---|---|
| <b>C38</b> | Het gebruikte kabeltype (snoerkabel) voldoet niet aan de specificaties die van toepassing zijn op voedingsleidingen voor vaste installatie (Boek 1: 1.4.2.1, 5.2.6.2).<br><i>Opmerking: Oa kelder</i> |

**C38** - Het gebruikte kabeltype (snoerkabel) voldoet niet aan de specificaties die van toepassing zijn op voedingsleidingen voor vaste installatie (Boek 1: 1.4.2.1, 5.2.6.2).

*Opmerking: Oa kelder*

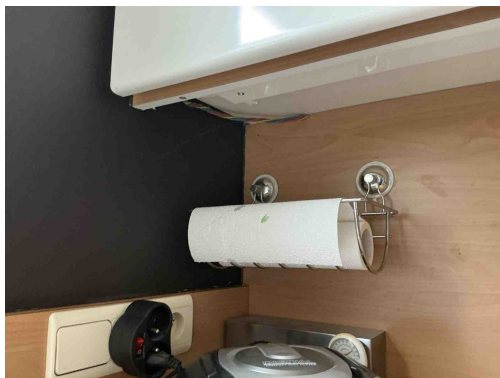
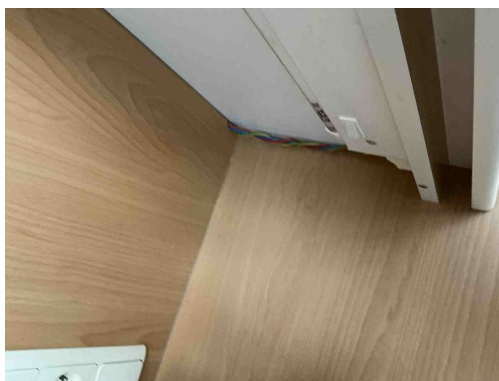
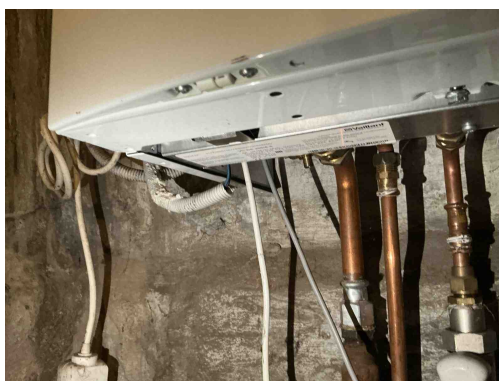
| Verdeelbord | |
|---|---|
| <b>C21</b> | Het gebruik van geleiders van het type VOB, zonder bijkomende afscherming is niet toegestaan (Boek 1: 5.2.9.6).<br><i>Opmerking: Oa kelder, keuken</i> |

**C21** - Het gebruik van geleiders van het type VOB, zonder bijkomende afscherming is niet toegestaan (Boek 1: 5.2.9.6).

*Opmerking: Oa kelder, keuken*

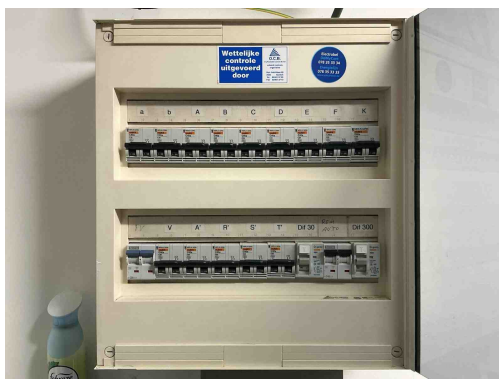
Inbreuk(en):

| Verdeelbord | |
|---|---|
| <b>B17</b> | De voedingsspanning is niet op elk bord vermeld (Boek 1: 3.1.3.3).<br><i>Opmerking: Oa bord 1</i> |

**B17** - De voedingsspanning is niet op elk bord vermeld (Boek 1: 3.1.3.3).  
*Opmerking: Oa bord 1*

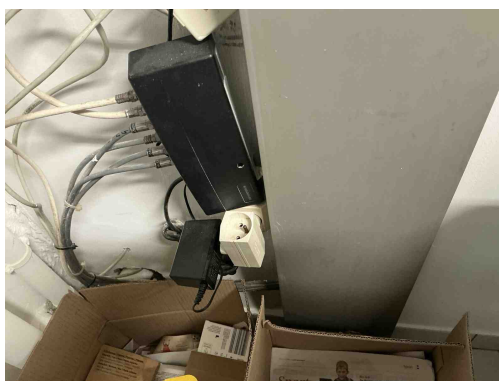
Inbreuk(en):

| Verdeelbord | |
|---|---|
| <b>S07</b> | De situatieplannen stroken niet met de werkelijkheid (Boek 1: 3.1.2.1).<br><i>Opmerking: Oa SC aan boiler niet op plan, sc onder bord</i> |

**S07** - De situatieplannen stroken niet met de werkelijkheid (Boek 1: 3.1.2.1).  
*Opmerking: Oa SC aan boiler niet op plan, sc onder bord*

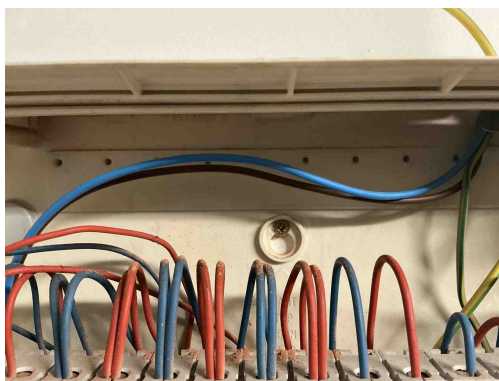
Inbreuk(en):

| Verdeelbord | |
|---|---|
| <b>T21</b> | Het elektrisch materieel is niet geplaatst volgens de voorschriften van de fabrikant/ regels van goed vakmanschap . (Boek 1: 1.4.1.3)<br><i>Opmerking: Oa ophangvijzen niet afgedekt bord 1</i> |

**T21** - Het elektrisch materieel is niet geplaatst volgens de voorschriften van de fabrikant/ regels van goed vakmanschap . (Boek 1: 1.4.1.3)

*Opmerking: Oa ophangvijzen niet afgedekt bord 1*
