## Keuringsverslag van een elektrische laagspanning- en zeer lage spanningsinstallatie

Datum keuring: 16/12/2024

Straatnaam Veenlaan  
Huisnummer 18  
Busnummer  
Postcode 2960  
Gemeente BRECHT  
Land België

Controlebezoek van een oude huishoudelijke elektrische installatie van een wooneenheid bij verkoop op vraag van de verkoper volgens (KB 08/09/2019) - AREI Boek 1- 8.4.2. en 8.2.1. en 4.2.4.3.

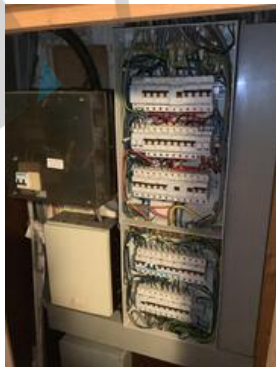
Afbeelding schakel- en verdeelbord:

- I5.09 De genaakbare, naakte onder spanning staande delen zijn onvoldoende afgeschermd. (Boek 1 Afdeling 5.1.4. en 4.2.2.3.)
- I5.10 Niet gebruikte invoeringen van het verdeelbord zijn niet correct of onvoldoende afgedicht. (Boek 1 Afdeling 5.1.4. en 4.2.2.3.)
