**Verslag huishoudelijke elektrische installatie op laagspanning en zeer lage spanning****Algemeen:**

| Referentie: <b>006-20261028-06</b> | Datum controle: <b>28/10/2026</b> |

| Adres installatie: <b>Hoogstraatsebaan 121, 2390 - Malle</b> | Nummer teller(s): <b>1sag1200245292</b> |

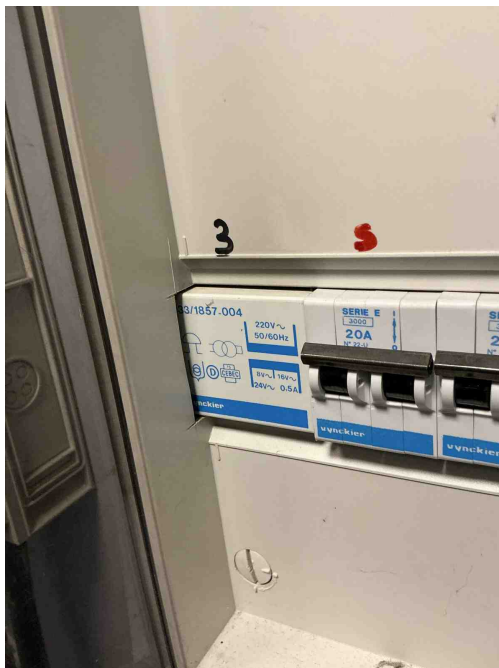
**T23** - Het elektrisch materiaal is beschadigd. (Boek 1: 1.4.1.3).  
*Opmerking: O.a. bord1*

| <b>T23</b> | Het elektrisch materiaal is beschadigd. (Boek 1: 1.4.1.3).<br><i>Opmerking: O.a. bord1</i> |

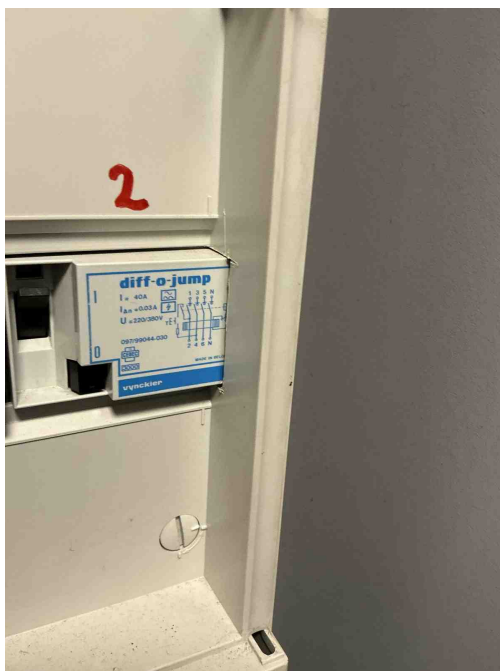
**T23** - Het elektrisch materiaal is beschadigd. (Boek 1: 1.4.1.3).  
*Opmerking: O.a. bord1*

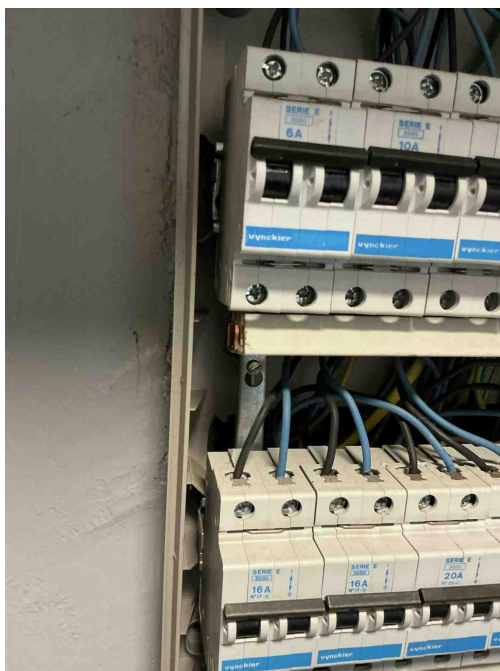
**T21b** - Het elektrisch materieel is niet geplaatst volgens de voorschriften van de fabrikant/ regels van goed vakmanschap. (Boek 1: 1.4.1.3) O.a kamgeleider niet afdoende afgedekt aan uiteiden. Zie kans op rechtstreekse aanraking plaatsingsfiche fabrikant.

*Opmerking: O.a. bord1*

| <b>T21b</b> | Het elektrisch materieel is niet geplaatst volgens de voorschriften van de fabrikant/ regels van goed vakmanschap. (Boek 1: 1.4.1.3) Oa kamgeleider niet afdoende afgedekt aan uiteiden. Zie kans op rechtstreekse aanraking plaatsingsfiche fabrikant.<br><i>Opmerking: O.a. bord1</i> |

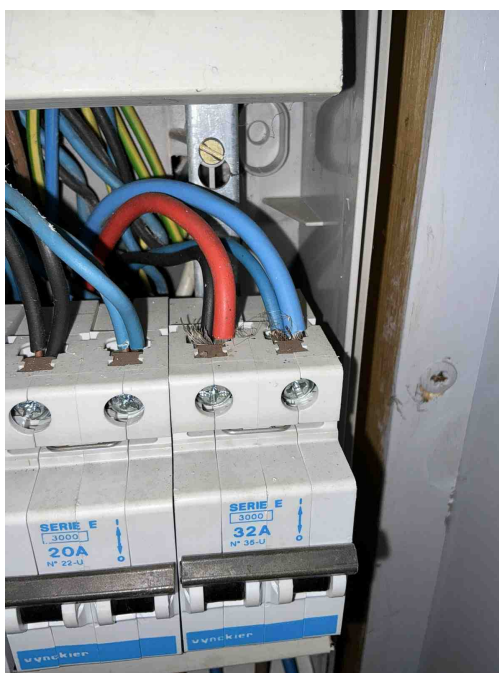
**B16** - De interne soepele geleiders zijn niet aan beide uiteinden voorzien van samenknijpende hulzen of evenwaardig (Boek 1: 5.3.5.5).

*Opmerking: O.a. in bord1*

| <b>B16</b> | De interne soepele geleiders zijn niet aan beide uiteinden voorzien van samenknijpende hulzen of evenwaardig (Boek 1: 5.3.5.5).<br><i>Opmerking: O.a. in bord1</i> |

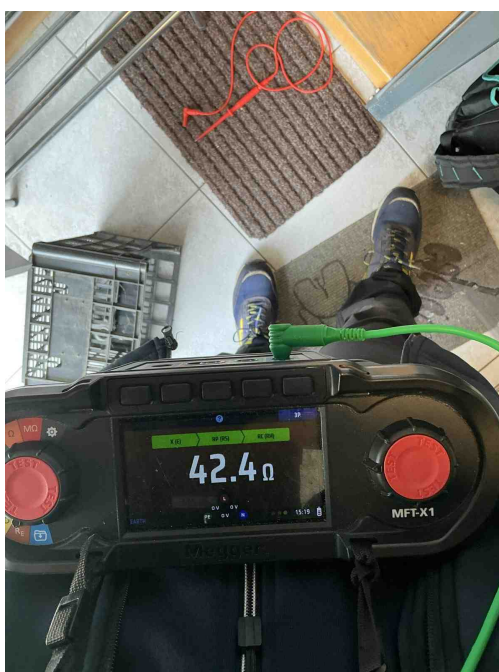
**A05** - De waarde van de spreidingsweerstand van de aardverbinding is te hoog (Boek 1: 5.4.2).

| Spreidingsweerstand van de aardverbinding: | <b>42,4 Ω</b> | Meetmethode: | <b>RE</b> |

| <b>A05</b> | De waarde van de spreidingsweerstand van de aardverbinding is te hoog (Boek 1: 5.4.2). |

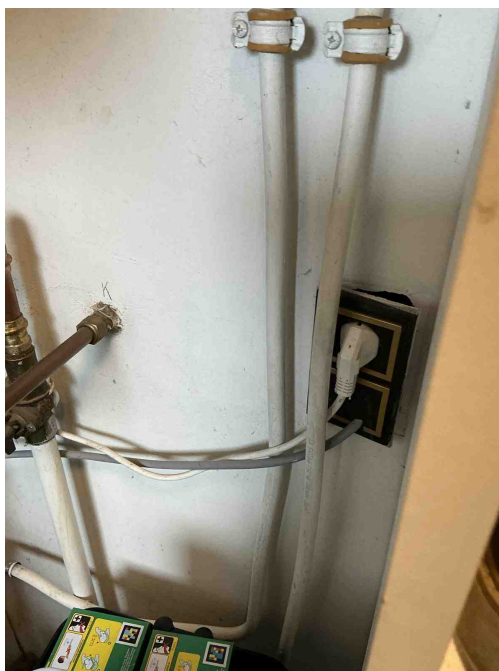
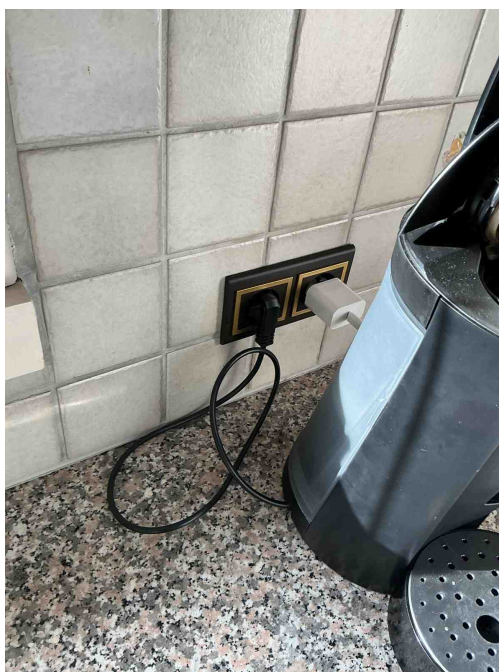
**S07** - De situatieplannen stroken niet met de werkelijkheid (Boek 1: 3.1.2.1).  
*Opmerking: O.a. contactdozen L1 zijn dubbele, contactdoos koele berging, garage, zolder,....*

| <b>S07</b> | De situatieplannen stroken niet met de werkelijkheid (Boek 1: 3.1.2.1).<br><i>Opmerking: O.a. contactdozen L1 zijn dubbele, contactdoos koele berging, garage, zolder,....</i> |

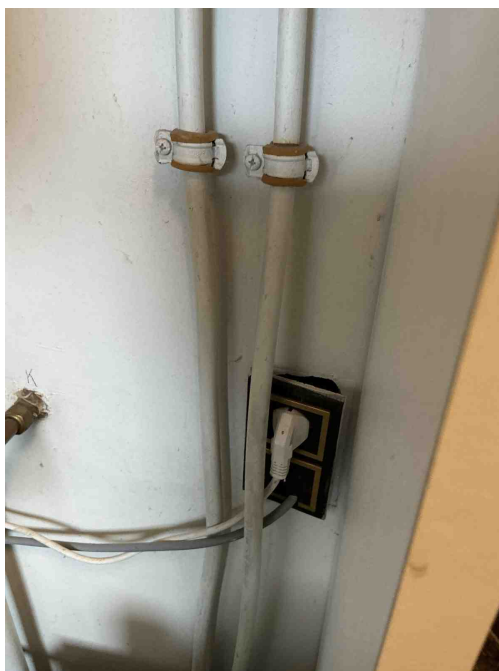
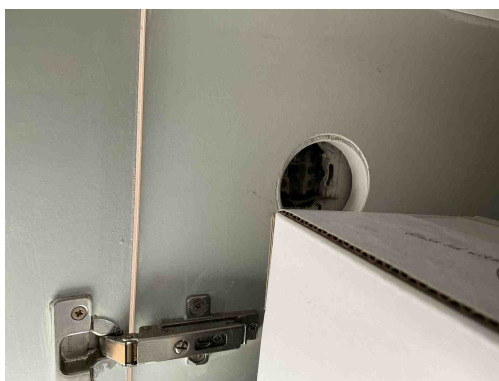
**T10** - Bepaalde contactdozen en/of schakelaars zijn niet degelijk bevestigd (Boek 1: 1.4.1.3).  
*Opmerking: O.a. koele berging, eetkamer*

| <b>T10</b> | Bepaalde contactdozen en/of schakelaars zijn niet degelijk bevestigd (Boek 1: 1.4.1.3).<br><i>Opmerking: O.a. koele berging, eetkamer</i> |

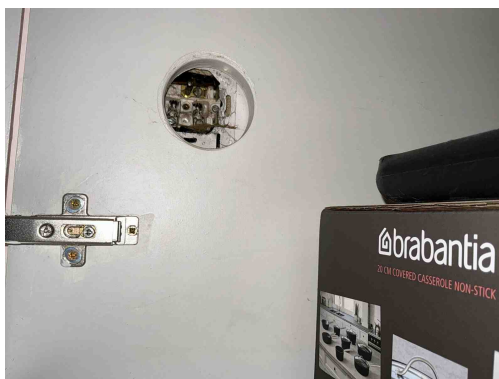
**T11** - De contactdozen waarvan de toegekende stroomsterkte maximaal 16A en de toegekende spanning maximaal 250V bedraagt en niet bedoeld zijn voor de voeding van een of meerdere verbruikstoestellen voor een specifiek doel en niet geplaatst zijn in of op schakel- en verdeelborden, beschikken niet of IPXX-D (incl. gemeenschappelijke delen residentieel geheel) (Boek 1: 4.2.2.3/5.3.5.2).

*Opmerking: O.a. eetkamer*

| <b>T11</b> | De contactdozen waarvan de toegekende stroomsterkte maximaal 16A en de toegekende spanning maximaal 250V bedraagt en niet bedoeld zijn voor de voeding van een of meerdere verbruikstoestellen voor een specifiek doel en niet geplaatst zijn in of op schakel- en verdeelborden, beschikken niet of IPXX-D (incl. gemeenschappelijke delen residentieel geheel) (Boek 1: 4.2.2.3/5.3.5.2).<br><i>Opmerking: O.a. eetkamer</i> |

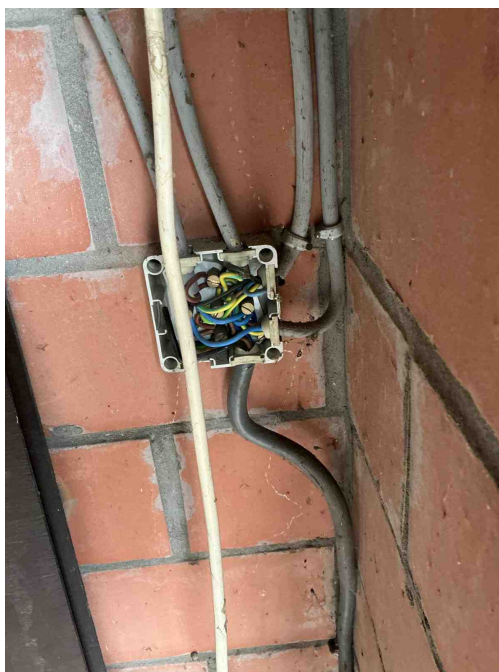
**C30** - De deksels van de aftakdoos/aftakdozen ontbreken (Boek 1: 4.2.2.1, 5.2.6.1).

*Opmerking: O.a. garage*

**T02** - Gevaar voor rechtstreekse aanraking: genaakbare delen onder spanning (Boek 1: 4.2.2).

| <b>C30</b> | De deksels van de aftakdoos/aftakdozen ontbreken (Boek 1: 4.2.2.1, 5.2.6.1).<br><i>Opmerking: O.a. garage</i> |
| <b>T02</b> | Gevaar voor rechtstreekse aanraking: genaakbare delen onder spanning (Boek 1: 4.2.2).<br><i>Opmerking: O.a. garage</i> |

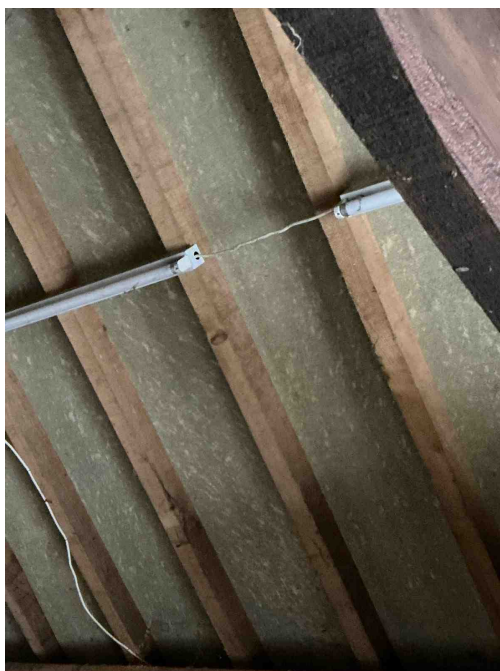
**C13** - Onvoldoende bevestiging van de leiding(en) (Boek 1: 5.2.9.5).  
*Opmerking: O.a. garage*

| <b>C13</b> | Onvoldoende bevestiging van de leiding(en) (Boek 1: 5.2.9.5).<br><i>Opmerking: O.a. garage</i> |
