**Verslag huishoudelijke elektrische installatie op laagspanning en zeer lage spanning****Algemeen:**

Referentie: <b>004-20260325-01</b>	Datum controle: <b>25/03/2026</b>
Keurder: <b>004</b>

Eigenaar: <b>Onbekend</b>	EAN-code: <b>Onbekend</b>
Adres installatie: <b>Zavelstraat 67, 3071 - Erps-Kwerps</b>	Nummer teller(s): <b>1sag3100392316</b>
	Distributienetbeheerder installatie: <b>Fluvius</b>
Datum uitvoering installatie:	<input type="checkbox"/> Vóór 01/10/1981 <input checked="" type="checkbox"/> Tussen 01/10/1981 en 01/06/2020 <input type="checkbox"/> Vanaf 01/06/2020
Type:	<input checked="" type="checkbox"/> Wooneenheid <input type="checkbox"/> Niet-huishoudelijk <input type="checkbox"/> PV <input type="checkbox"/> Batterij <input type="checkbox"/> Laadpaal

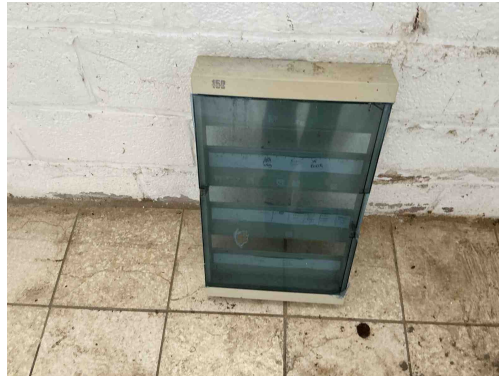
**B17** - De voedingsspanning is niet op elk bord vermeld (Boek 1: 3.1.3.3).  
*Opmerking: Oa bord 1*

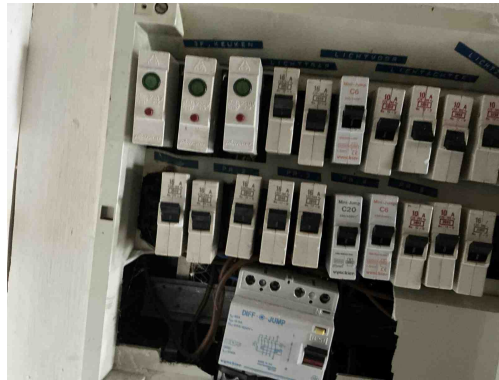
**D08** - De nodige markeringen op de beveiligingstoestellen ontbreken of zijn onleesbaar (Boek 1: 5.3.5.5).  
*Opmerking: Oa. Bord1 en 2*

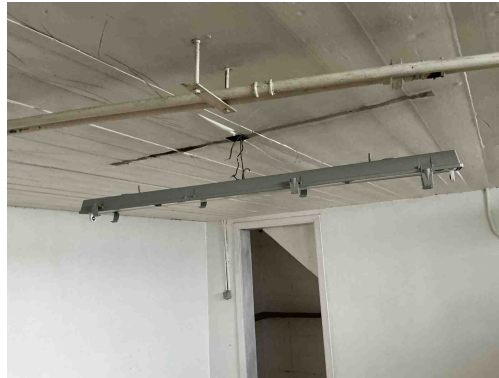
**T23** - Het elektrisch materiaal is beschadigd. (Boek 1: 1.4.1.3).  
*Opmerking: Oa kelder*

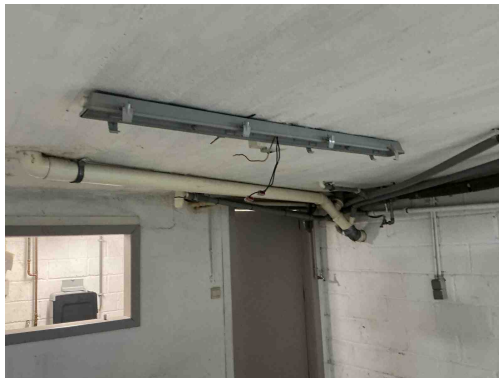
**T23** - Het elektrisch materiaal is beschadigd. (Boek 1: 1.4.1.3).  
*Opmerking: Oa kelder*

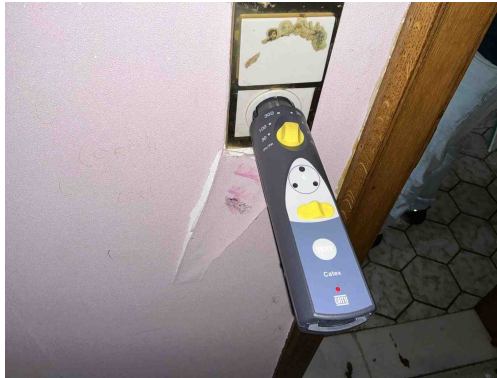
**A16** - Er is geen continuïteit van de beschermingsgeleider van de contactdoos (Boek 1: 5.4.3.4).  
*Opmerking: Oa slaapkamer, badkamer, keuken, living...*

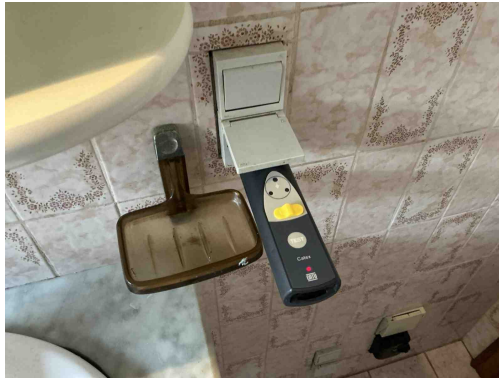
**A16** - Er is geen continuïteit van de beschermingsgeleider van de contactdoos (Boek 1: 5.4.3.4).

*Opmerking: Oa slaapkamer, badkamer, keuken, living...*

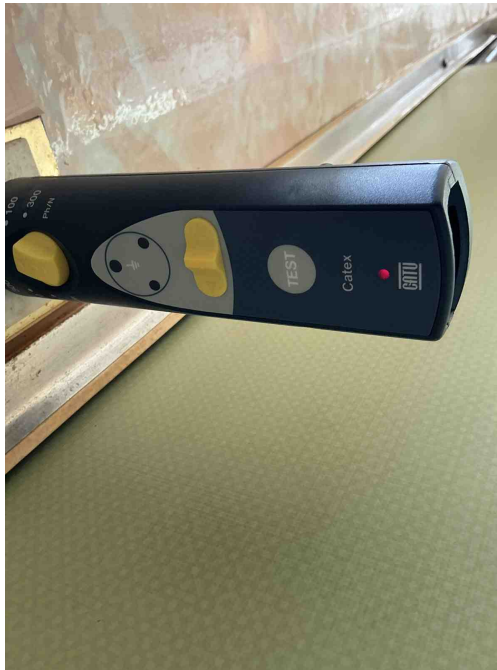
**A16** - Er is geen continuïteit van de beschermingsgeleider van de contactdoos (Boek 1: 5.4.3.4).  
*Opmerking: Oa slaapkamer, badkamer, keuken, living...*

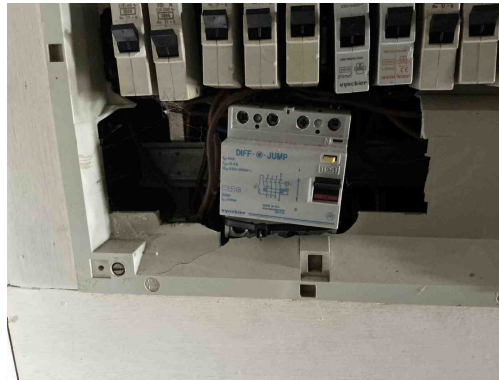
**D01** - De differentieelstroominrichting schakelt niet uit na indrukken van de testknop (Boek 1: 5.3.5.3).  
*Opmerking: Oa diff 3 bord 2*

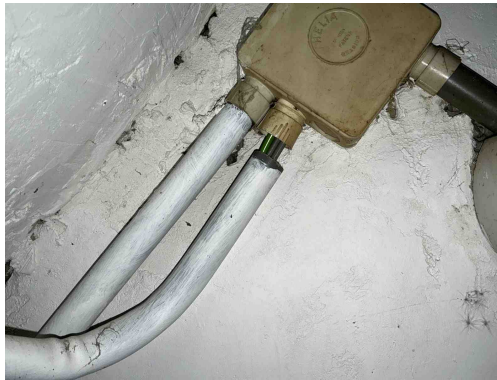
**C21** - Het gebruik van geleiders van het type VOB, zonder bijkomende afscherming is niet toegestaan (Boek 1: 5.2.9.6).  
*Opmerking: Oa kelder*

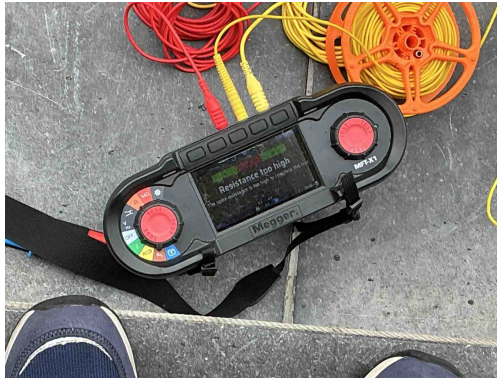
Spreidingsweerstand van de aardverbinding:	<b>1999 Ω</b>	Meetmethode:	<b>ZE</b>
Algemene isolatieweerstand:	<b>7,69 MΩ</b>	Meetspanning:	<b>500V</b>
Test differentieelstroominrichting(en):	<input type="checkbox"/> OK <input checked="" type="checkbox"/> NOK <input type="checkbox"/> Niet uitgevoerd	Foutlus:	<input checked="" type="checkbox"/> OK <input type="checkbox"/> NOK <input type="checkbox"/> Niet uitgevoerd
Continuïteit van de beschermingsgeleiders:	<input type="checkbox"/> OK <input checked="" type="checkbox"/> NOK	Continuïteit van de equipotentiale verbindingen:	<input checked="" type="checkbox"/> OK <input type="checkbox"/> NOK

**A05** - De waarde van de spreidingsweerstand van de aardverbinding is te hoog (Boek 1: 5.4.2).  
*Opmerking: Weerstand te hoog*
