**Verslag huishoudelijke elektrische installatie op laagspanning en zeer lage spanning****Algemeen:**

Referentie: 010-20260331-03	Datum controle: 31/03/2026
Keurder: 010

Eigenaar: Onbekend	EAN-code: Onbekend
Adres installatie: Perzikstraat 6, 2220 - Heist-Op-Den-Berg	Nummer teller(s): 191118
Distributienetbeheerder installatie: Fluvius	
Datum uitvoering installatie: <input checked="" type="checkbox"/> Vóór 01/10/1981 <input type="checkbox"/> Tussen 01/10/1981 en 01/06/2020 <input type="checkbox"/> Vanaf 01/06/2020	
Type: <input checked="" type="checkbox"/> Wooneenheid <input type="checkbox"/> Niet-huishoudelijk <input type="checkbox"/> PV <input type="checkbox"/> Batterij <input type="checkbox"/> Laadpaal

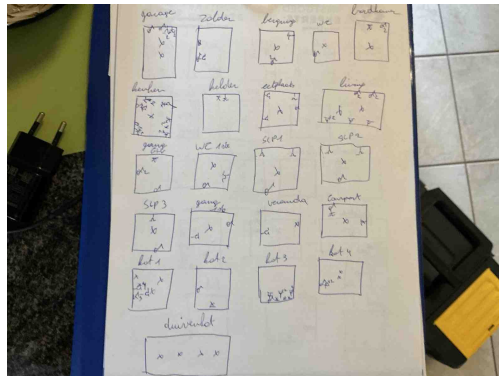
S01 - Het ééndraadsschema ontbreekt (Boek 1: 3.1.2.1).

Opmerking: Algemeen

S06 - De situatieplannen ontbreken (Boek 1: 3.1.2.1).

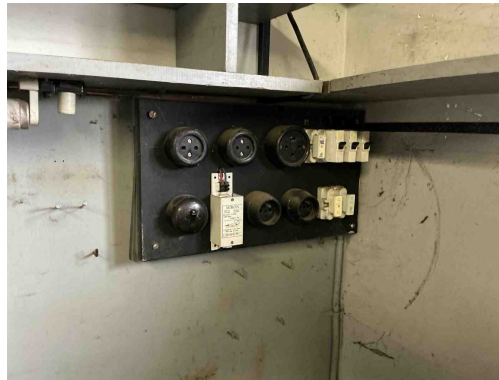
B29 - Het elektrisch verdeelbord in een huishoudelijke ruimte is niet voorzien van een deur (Boek1: 5.3.5.1).

Opmerking: Oa bord 3 en bord 6

B30 - De houder van de beveiliging in een huishoudelijke ruimte is niet voorzien van aangepaste kalibreerelementen (Boek1: 5.3.5.5).

Opmerking: Alle borden behalve bord 5

B17 - De voedingsspanning is niet op elk bord vermeld (Boek 1: 3.1.3.3).

Opmerking: Oa bord 1,2,3,4,5,6,....

B18 - Het volgnummer is niet op elk bord vermeld (Boek 1: 3.1.3.3).

D08 - De nodige markeringen op de beveiligingstoestellen ontbreken of zijn onleesbaar (Boek 1: 5.3.5.5).

D25 - De verbindinginstallaties en/of de beveiligingstoestellen (veiligheden, vermogensschakelaars, differentieelstroombeveiligingsinrichtingen...) moeten op steunpanelen gegroepeerd en gemonteerd zijn in één of meer schakel- en verdeelborden. (Boek 1: 5.3.5.1)

Opmerking: Oa bord 6

D03 - Er is geen differentieelstroominrichting van maximum 300 mA geplaatst in het begin van de elektrische installatie van een residentieel geheel (incl. in de gemeenschappelijke delen) (Boek 1: 4.2.4.3, 4.2.4.4).

Opmerking: Algemeen

D05 - Er is geen ondergeschikte differentieelstroominrichting van maximum 30 mA geplaatst voor de beveiliging van de ruimte(n) die een badkuip en/of douche bevatten (Boek 1: 4.2.4.3).

Opmerking: Oa badkamer

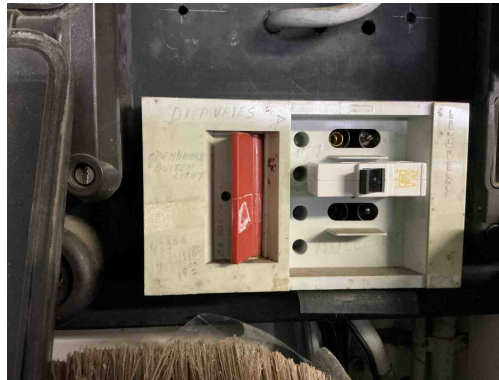
B29 - Het elektrisch verdeelbord in een huishoudelijke ruimte is niet voorzien van een deur (Boek1: 5.3.5.1).

Opmerking: Oa bord 3 en bord 6

B30 - De houder van de beveiliging in een huishoudelijke ruimte is niet voorzien van aangepaste kalibreerelementen (Boek1: 5.3.5.5).

Opmerking: Alle borden behalve bord 5

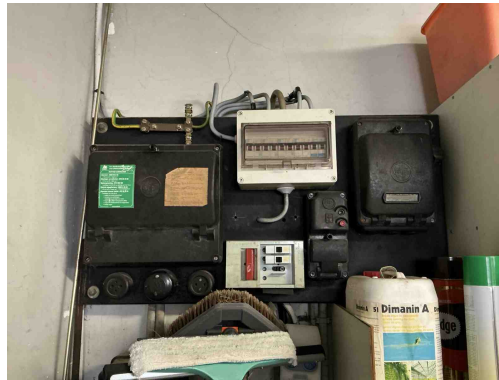
B30 - De houder van de beveiliging in een huishoudelijke ruimte is niet voorzien van aangepaste kalibreerelementen (Boek1: 5.3.5.5).

Opmerking: Alle borden behalve bord 5

B17 - De voedingsspanning is niet op elk bord vermeld (Boek 1: 3.1.3.3).

Opmerking: Oa bord 1,2,3,4,5,6,....

B18 - Het volgnummer is niet op elk bord vermeld (Boek 1: 3.1.3.3).

D08 - De nodige markeringen op de beveiligingstoestellen ontbreken of zijn onleesbaar (Boek 1: 5.3.5.5).

Opmerking: Oa bord 3 en bord 6

D03 - Er is geen differentieelstroominrichting van maximum 300 mA geplaatst in het begin van de elektrische installatie van een residentieel geheel (incl. in de gemeenschappelijke delen) (Boek 1: 4.2.4.3, 4.2.4.4).

Opmerking: Algemeen

D05 - Er is geen ondergeschikte differentieelstroominrichting van maximum 30 mA geplaatst voor de beveiliging van de ruimte(n) die een badkuip en/of douche bevatten (Boek 1: 4.2.4.3).

Opmerking: Oa badkamer

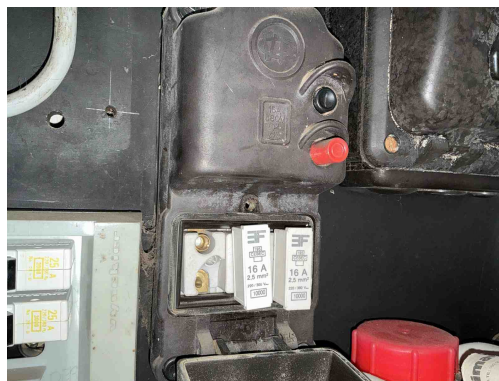
B30 - De houder van de beveiliging in een huishoudelijke ruimte is niet voorzien van aangepaste kalibreerelementen (Boek1: 5.3.5.5).

Opmerking: Alle borden behalve bord 5

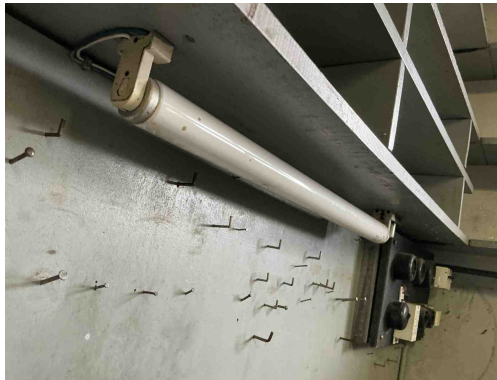
T13 - Opbouwcontactdozen en/of -schakelaars zonder achterplaatje mogen niet rechtstreeks op een brandbare ondergrond bevestigd worden (Boek 1: 4.3.3.5).

Opmerking: Oa garage , carport,kot1,.....

C27 - Het gebruik van geleiders van het type VTLMB (côte-à-côte) is niet toegestaan (Boek 1: 1.4.2.1).

Opmerking: Oa kelder,garage ,carport,.....

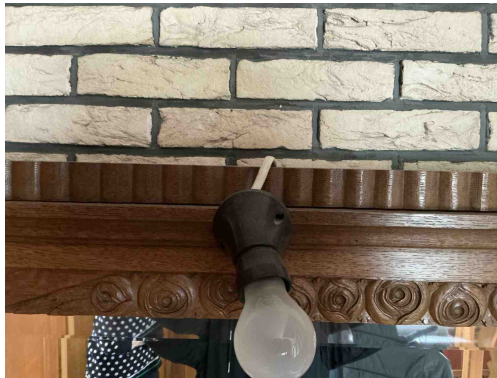
T13 - Opbouwcontactdozen en/of -schakelaars zonder achterplaatje mogen niet rechtstreeks op een brandbare ondergrond bevestigd worden (Boek 1: 4.3.3.5).

Opmerking: Oa garage , carport,kot1,.....

C27 - Het gebruik van geleiders van het type VTLMB (côte-à-côte) is niet toegestaan (Boek 1: 1.4.2.1).

Opmerking: Oa kelder,garage ,carport,.....

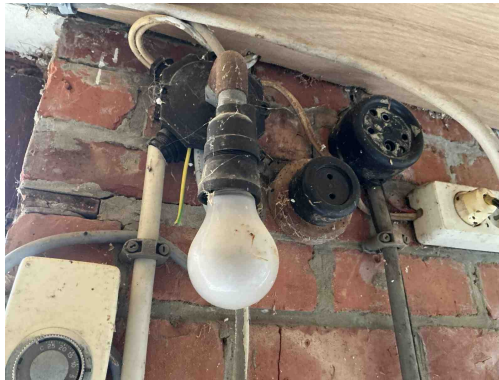
T13 - Opbouwcontactdozen en/of -schakelaars zonder achterplaatje mogen niet rechtstreeks op een brandbare ondergrond bevestigd worden (Boek 1: 4.3.3.5).

Opmerking: Oa garage , carport,kot1,....

C27 - Het gebruik van geleiders van het type VTLmB (côte-à-côte) is niet toegestaan (Boek 1: 1.4.2.1).

Opmerking: Oa kelder,garage ,carport,.....

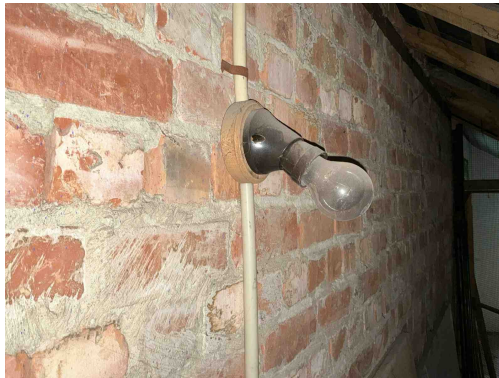
T13 - Opbouwcontactdozen en/of -schakelaars zonder achterplaatje mogen niet rechtstreeks op een brandbare ondergrond bevestigd worden (Boek 1: 4.3.3.5).

Opmerking: Oa garage , carport,kot1,....

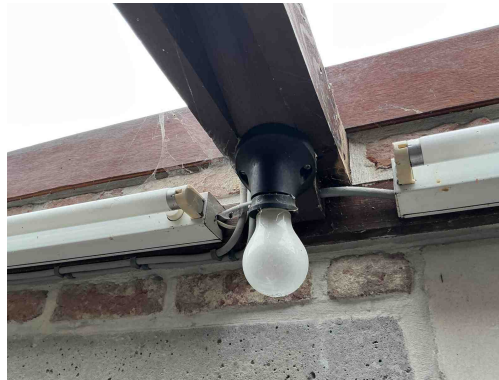
T13 - Opbouwcontactdozen en/of -schakelaars zonder achterplaatje mogen niet rechtstreeks op een brandbare ondergrond bevestigd worden (Boek 1: 4.3.3.5).

Opmerking: Oa garage , carport,kot1,....

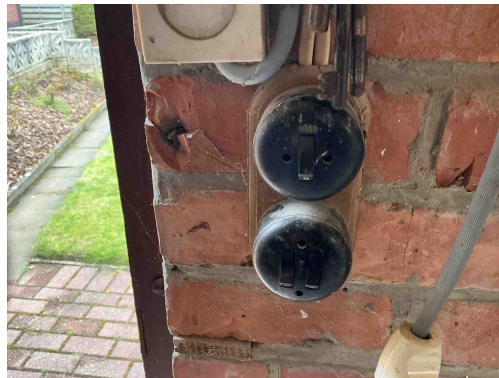
T13 - Opbouwcontactdozen en/of -schakelaars zonder achterplaatje mogen niet rechtstreeks op een brandbare ondergrond bevestigd worden (Boek 1: 4.3.3.5).

Opmerking: Oa garage , carport,kot1,....

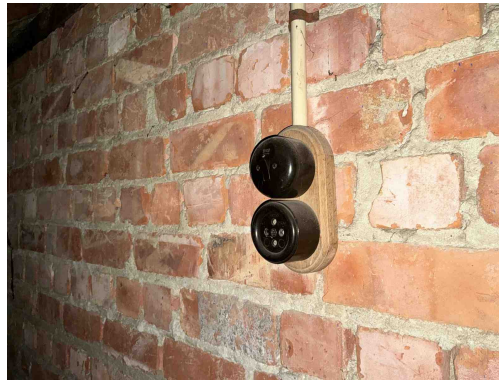
T13 - Opbouwcontactdozen en/of -schakelaars zonder achterplaatje mogen niet rechtstreeks op een brandbare ondergrond bevestigd worden (Boek 1: 4.3.3.5).

Opmerking: Oa garage , carport,kot1,....

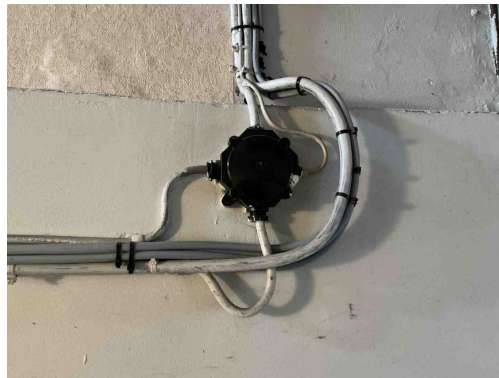
C27 - Het gebruik van geleiders van het type VTLMB (côte-à-côte) is niet toegestaan (Boek 1: 1.4.2.1).

Opmerking: Oa kelder,garage ,carport,.....

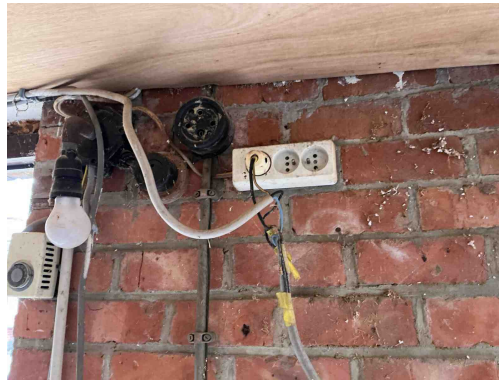
C27 - Het gebruik van geleiders van het type VTLMB (côte-à-côte) is niet toegestaan (Boek 1: 1.4.2.1).

Opmerking: Oa kelder, garage ,carport,.....

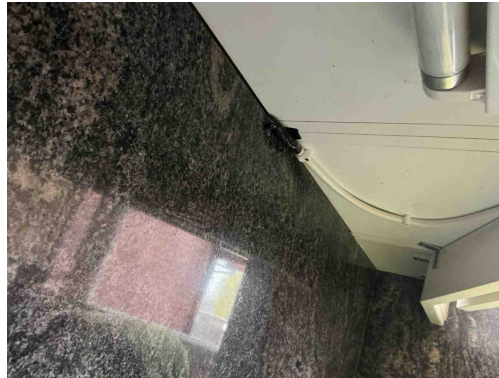
C38 - Het gebruikte kabeltype (snoerkabel) voldoet niet aan de specificaties die van toepassing zijn op voedingsleidingen voor vaste installatie (Boek 1: 1.4.2.1, 5.2.6.2).

Opmerking: Oa keuken

C26 - De verbindingen zijn niet gebeurd in borden, in aftakdozen, aan de klemmen van contactdozen, schakelaars of in de verlichtingstoestellen (Boek 1: 5.2.6.1).

Opmerking: Oa keuken en badkamer

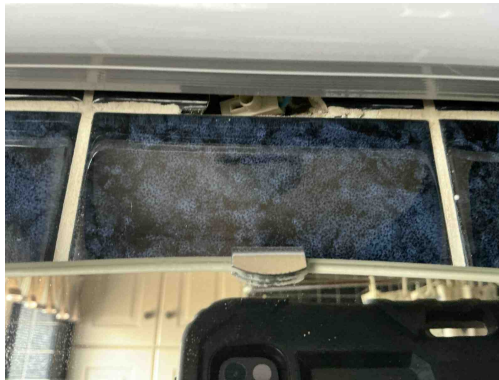
C26 - De verbindingen zijn niet gebeurd in borden, in aftakdozen, aan de klemmen van contactdozen, schakelaars of in de verlichtingstoestellen (Boek 1: 5.2.6.1).

Opmerking: Oa keuken en badkamer

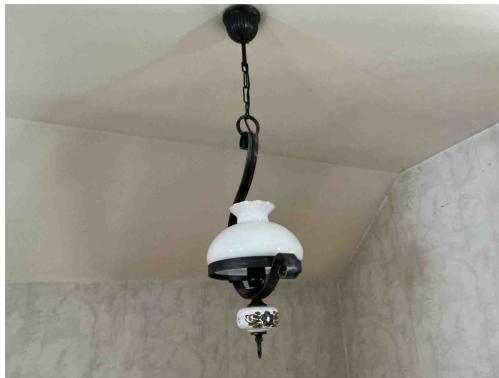
Klasse 0 armatuur

Opmerking: Oa living, gang, eetplaats,....

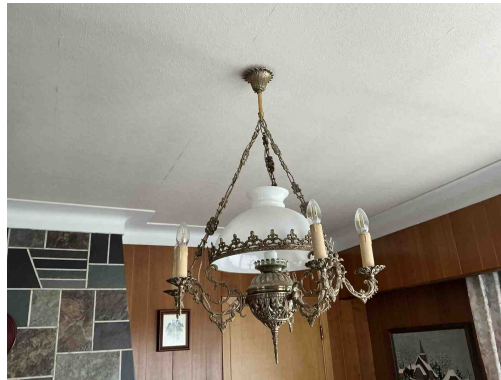
Klasse 0 armatuur

Opmerking: Oa living, gang, eetplaats,....

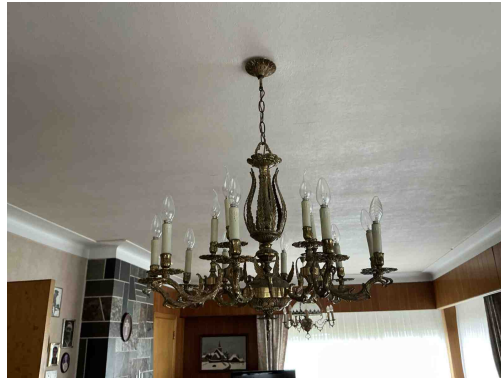
Klasse 0 armatuur

Opmerking: Oa living, gang, eetplaats,....

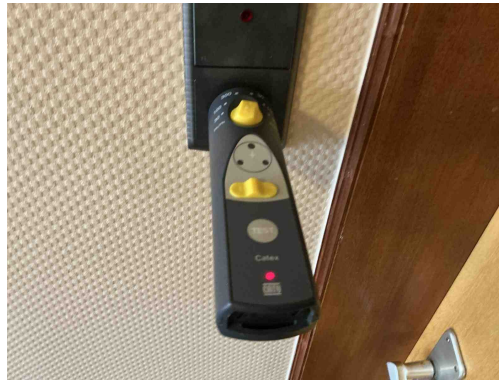
A16 - Er is geen continuïteit van de beschermingsgeleider van de contactdoos (Boek 1: 5.4.3.4).
Opmerking: Oa keuken
