Asbestinventarisatetest

Ter Laken 41, 2221 Heist-op-den-Berg

Attestnummer : **20240806-000070.000**

Uitgegeven op : **06.08.2024**

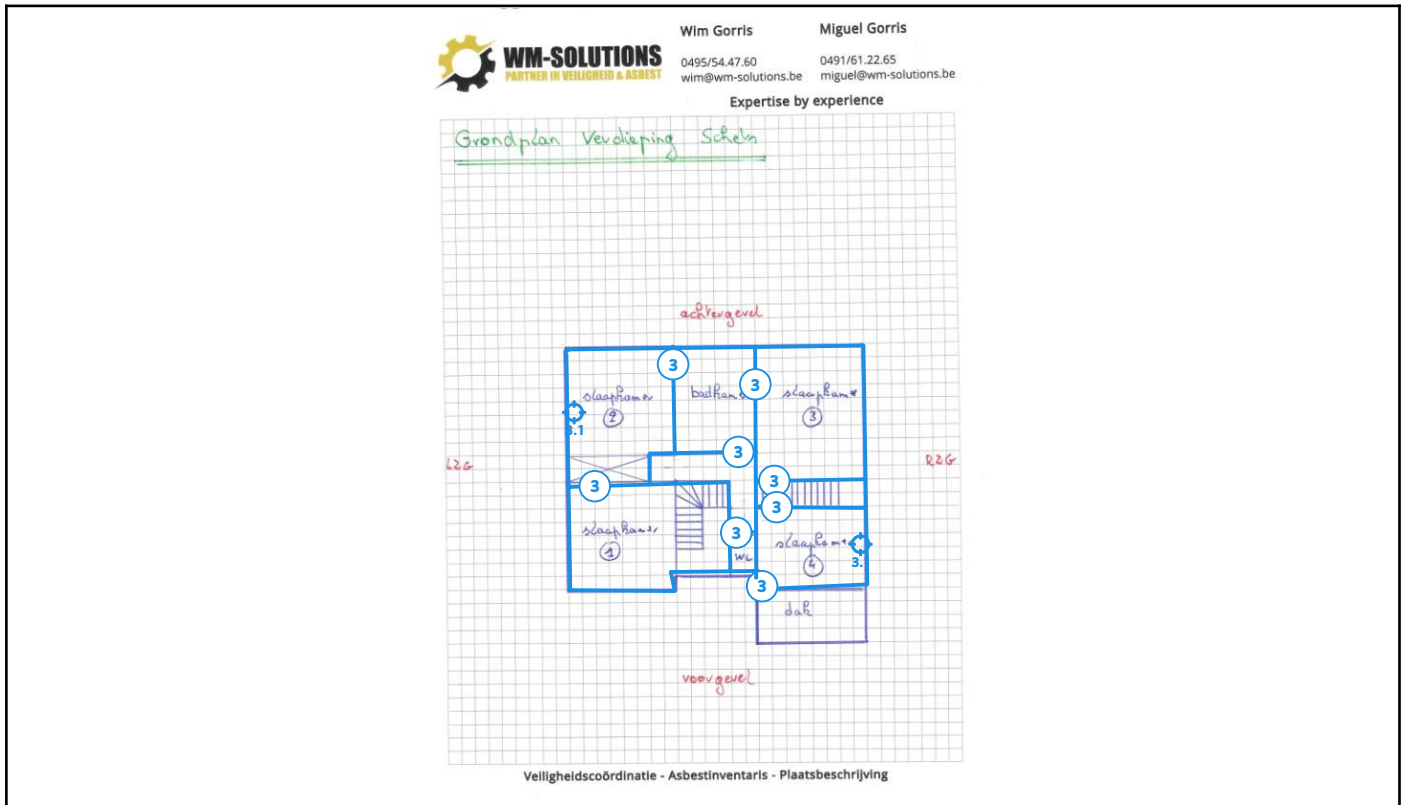
Plan 1.2: grondplan verdieping

Beschrijving	Type	Actie
3. bepleistering muur	Geen asbest	-
3.1 Code: m1	Mengmonster	-

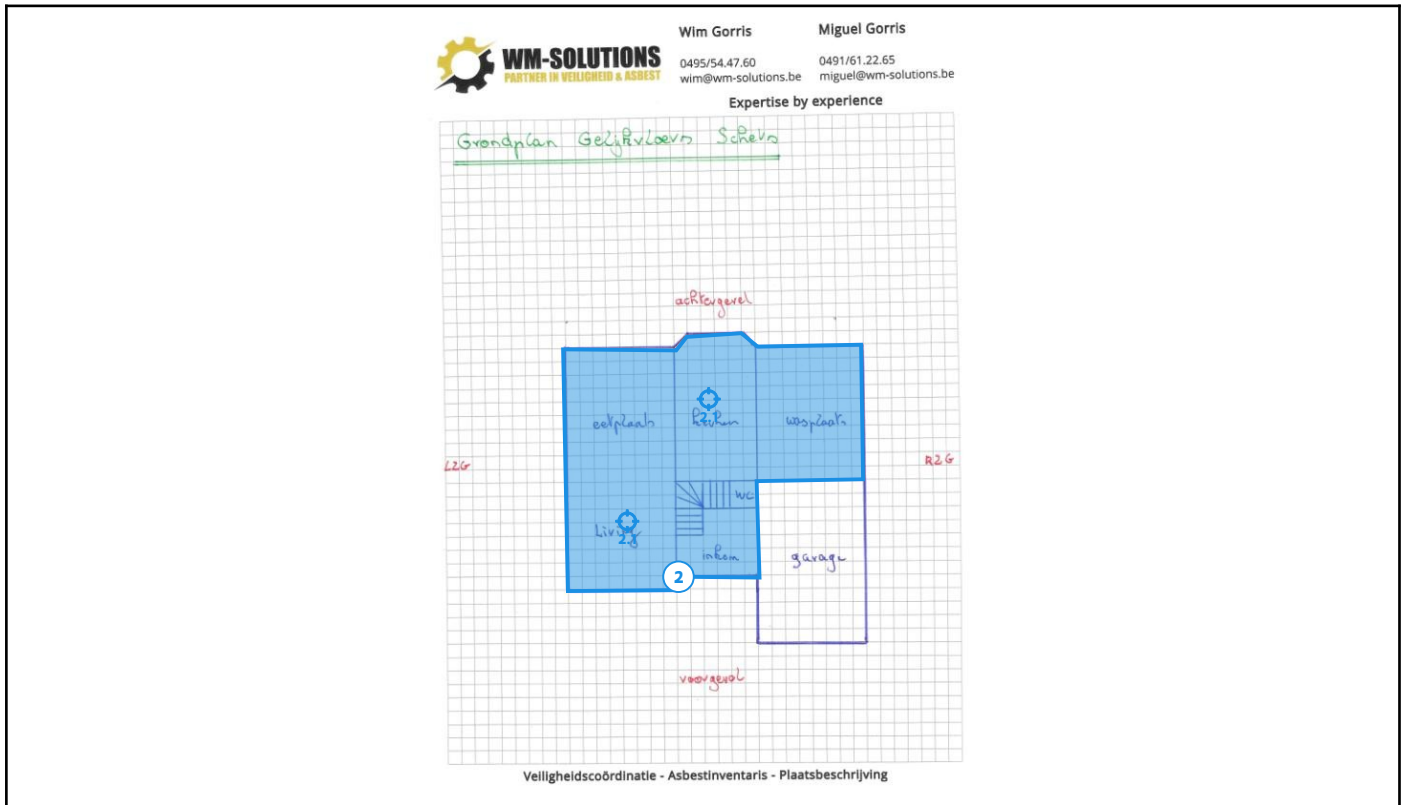
Plan 1.3: grondplan gelijkvloers

Beschrijving	Type	Actie
2. bepleistering plafond	Geen asbest	-
2.1 Code: m2	Mengmonster	-

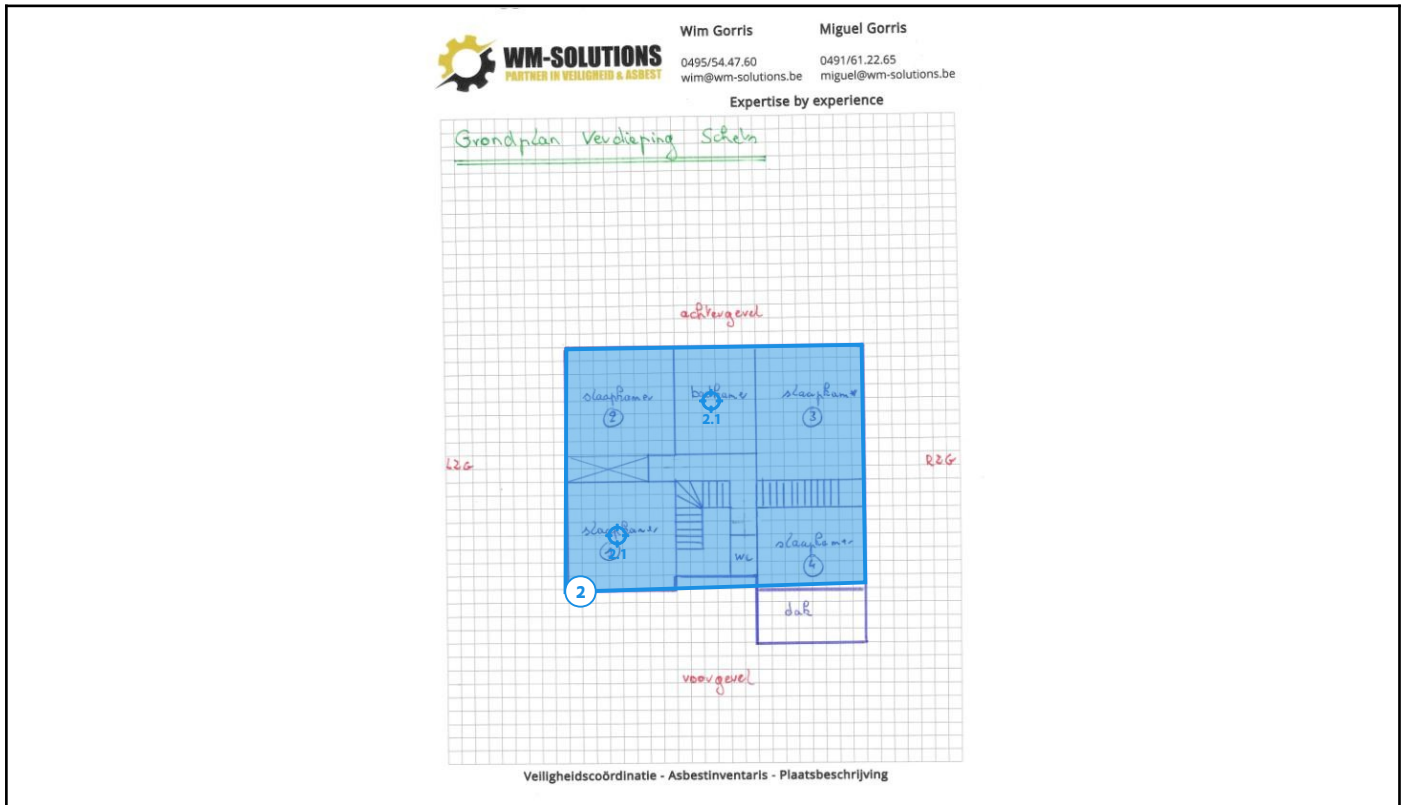
Plan 1.4: grondplan verdieping

Beschrijving	Type	Actie
2. bepleistering plafond	Geen asbest	-
2.1 Code: m2	Mengmonster	-

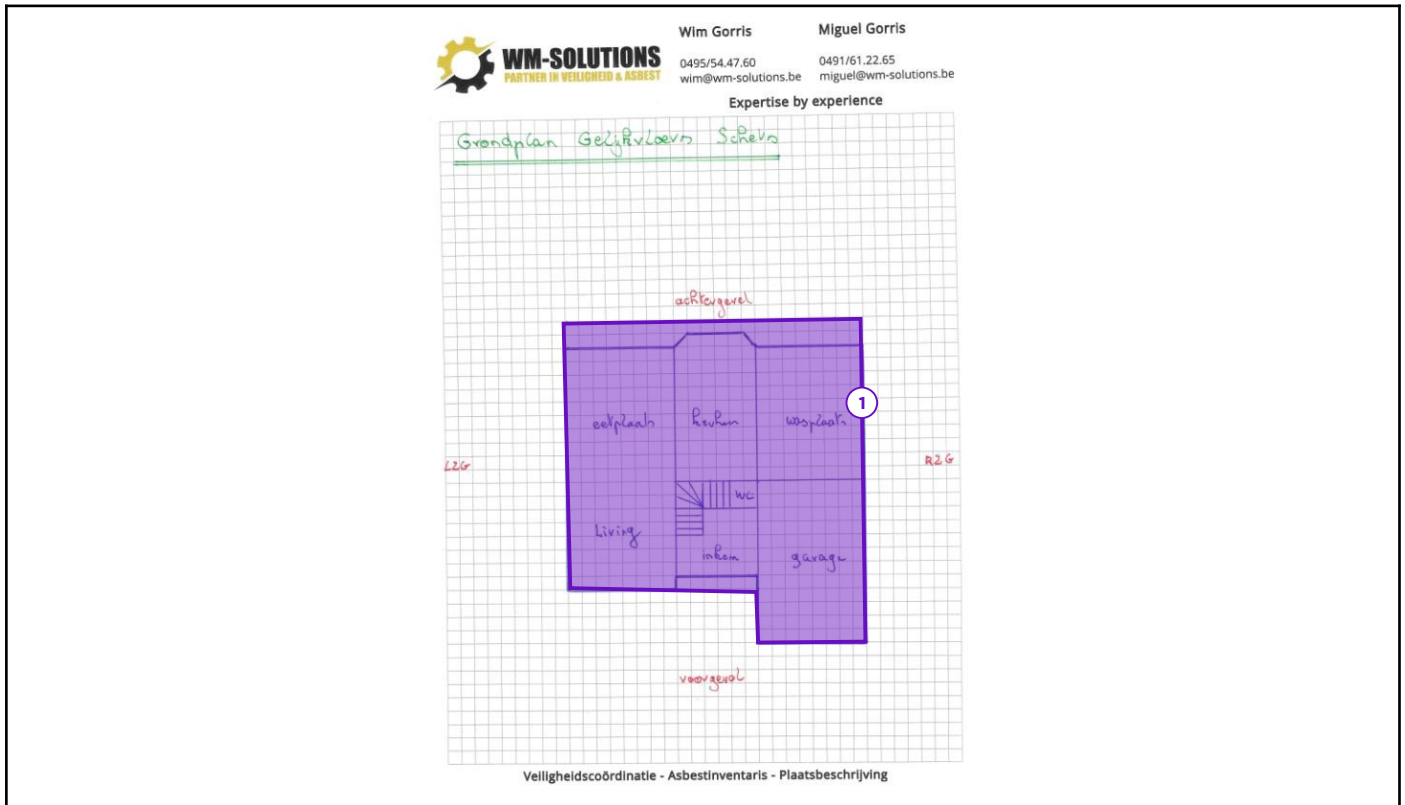
Plan 1.5: grondplan gelijkvloers

Beschrijving	Type	Actie
1. niet zichtbare en algemeen asbestverdachten materiaal	Advies	-

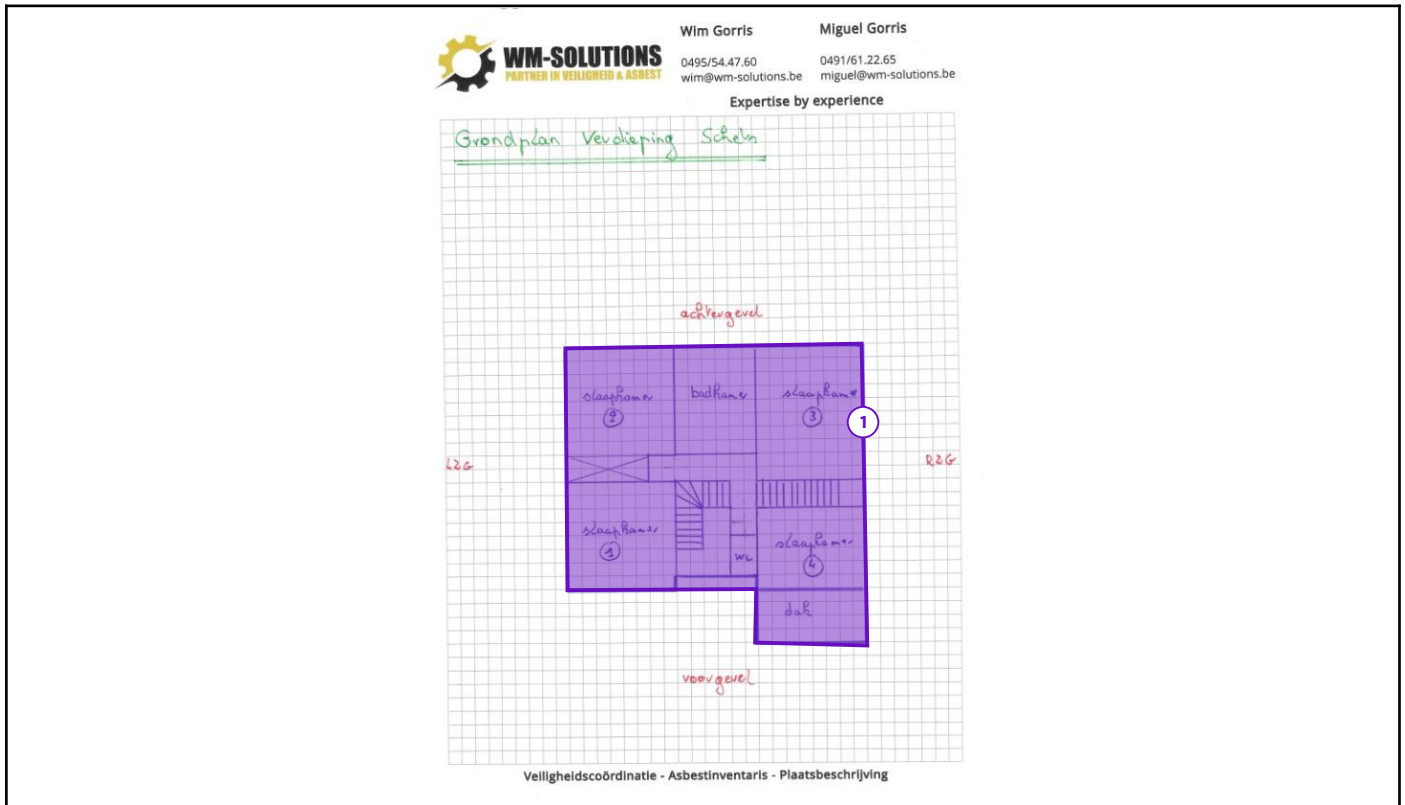
Plan 1.6: grondplan verdieping

Beschrijving	Type	Actie
1. niet zichtbare en algemeen asbestverdachten materiaal	Advies	-

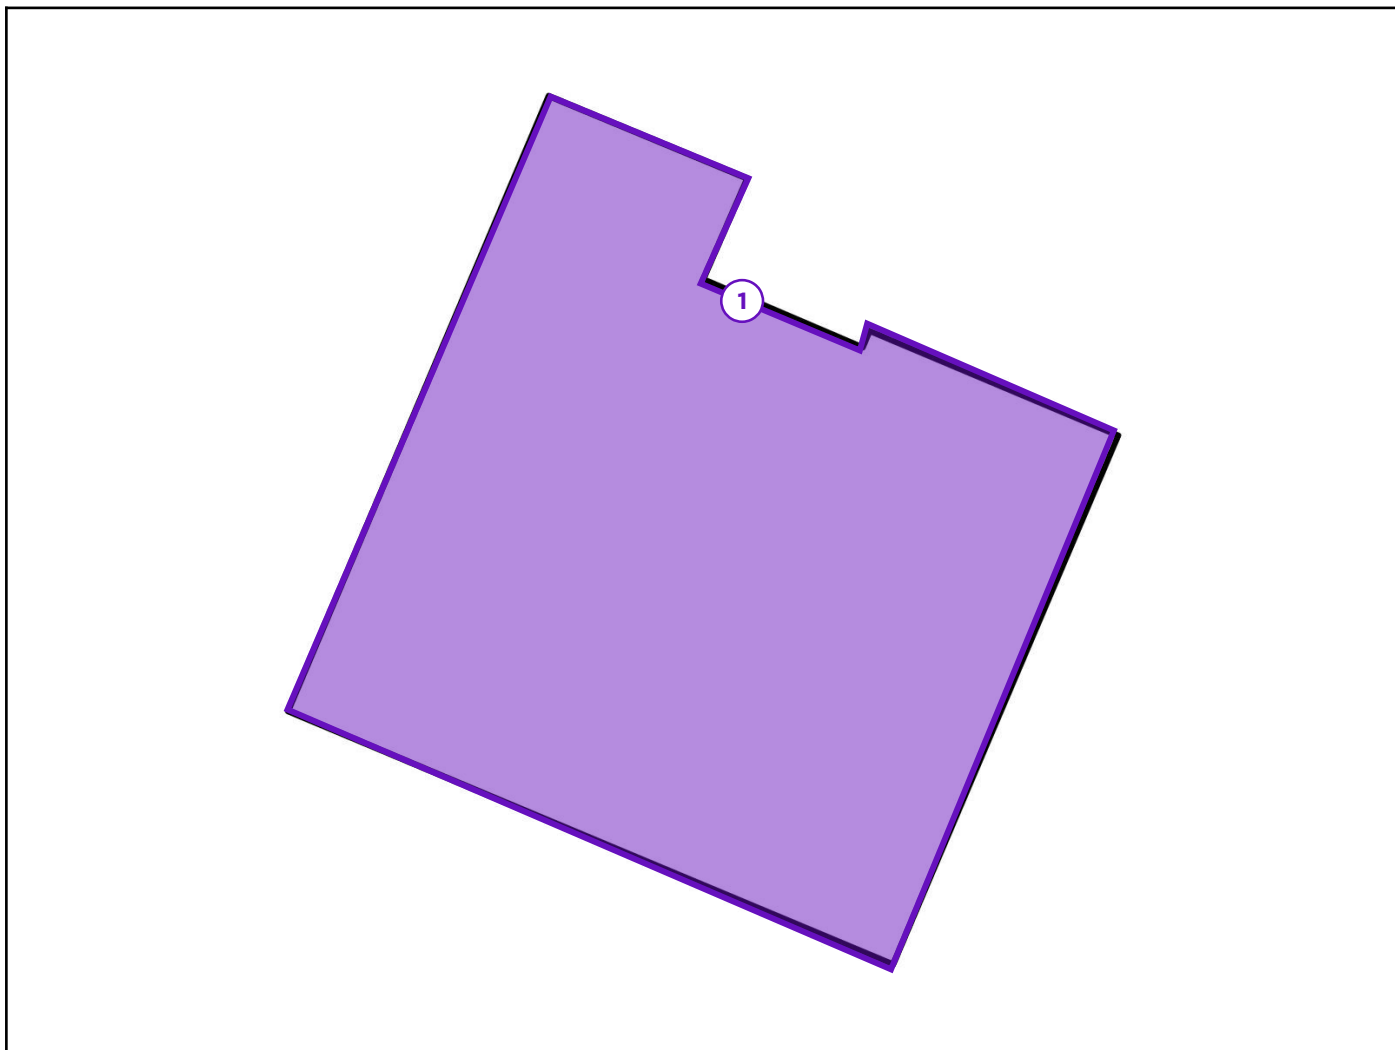
Plan 1.7: Hoofdgebouw-woning plan

Beschrijving	Type	Actie
1. niet zichtbare en algemeen asbestverdachten materiaal	Advies	-

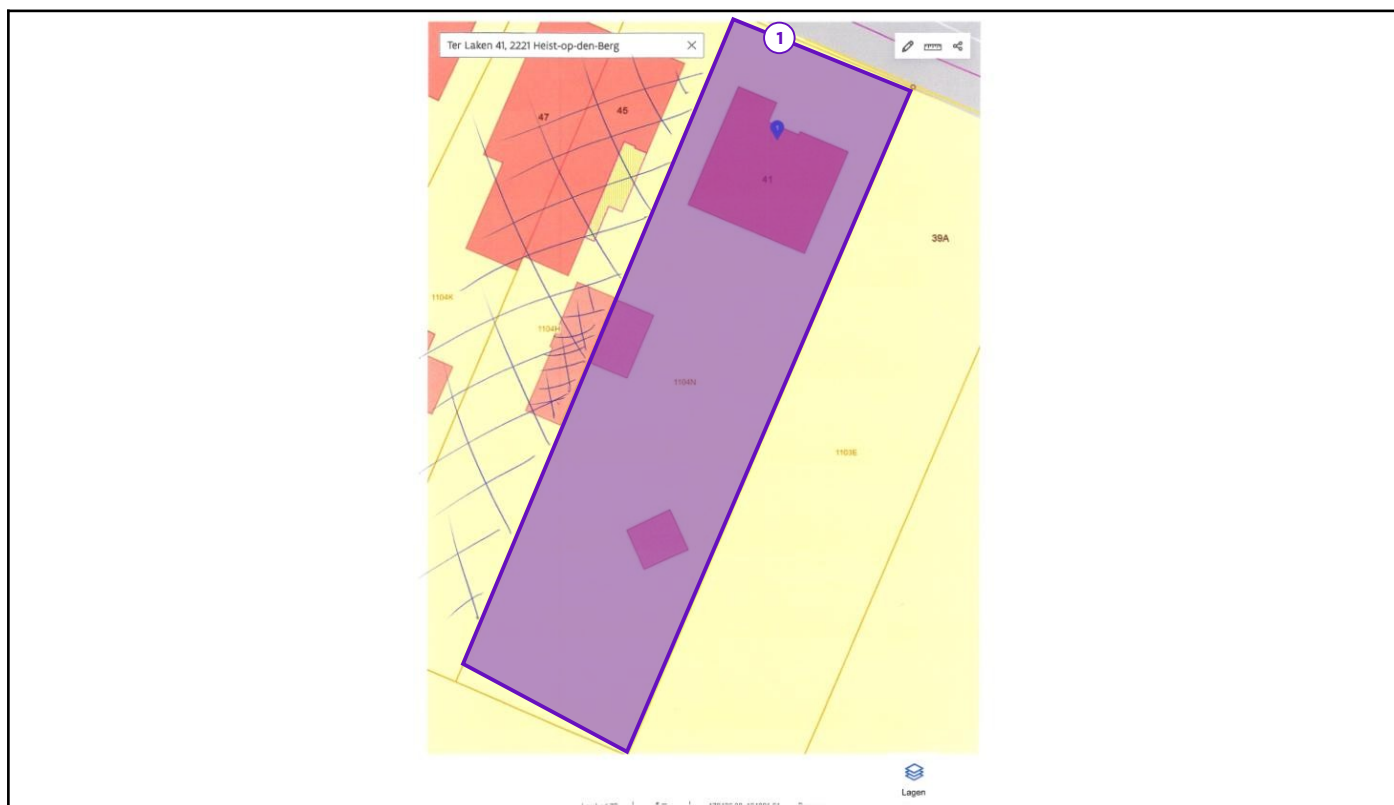
Plan 1.8: inplantingsplan

Beschrijving	Type	Actie
1. niet zichtbare en algemeen asbestverdachten materiaal	Advies	-

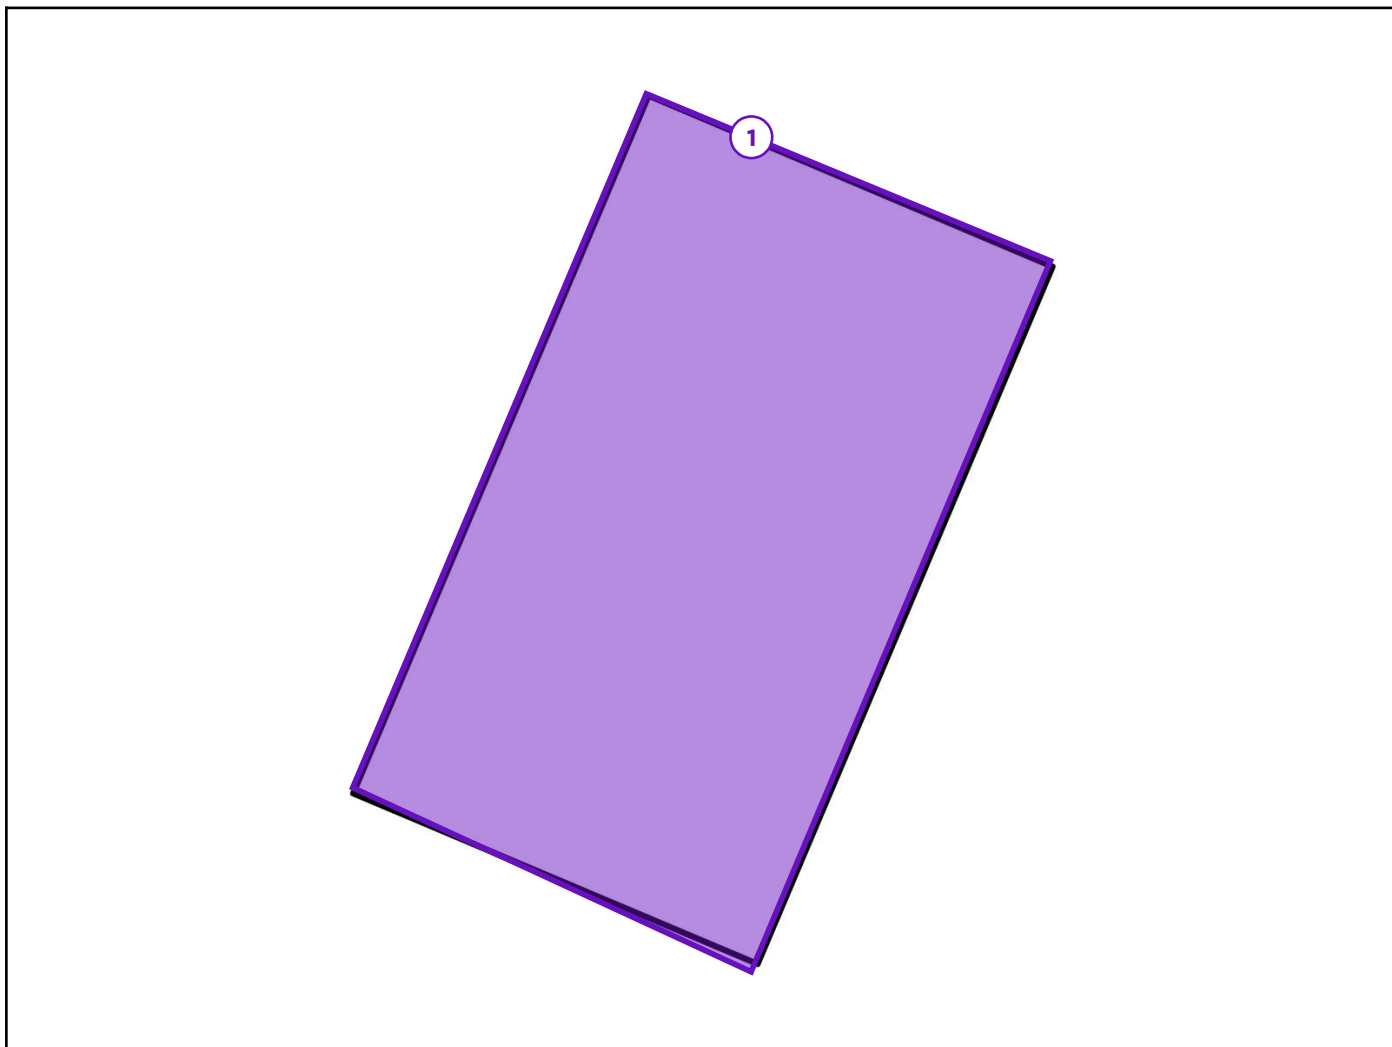
Plan 2.1: Bijgebouw-afdak-car port plan

Beschrijving	Type	Actie
1. niet zichtbare en algemeen asbestverdachten materiaal	Advies	-

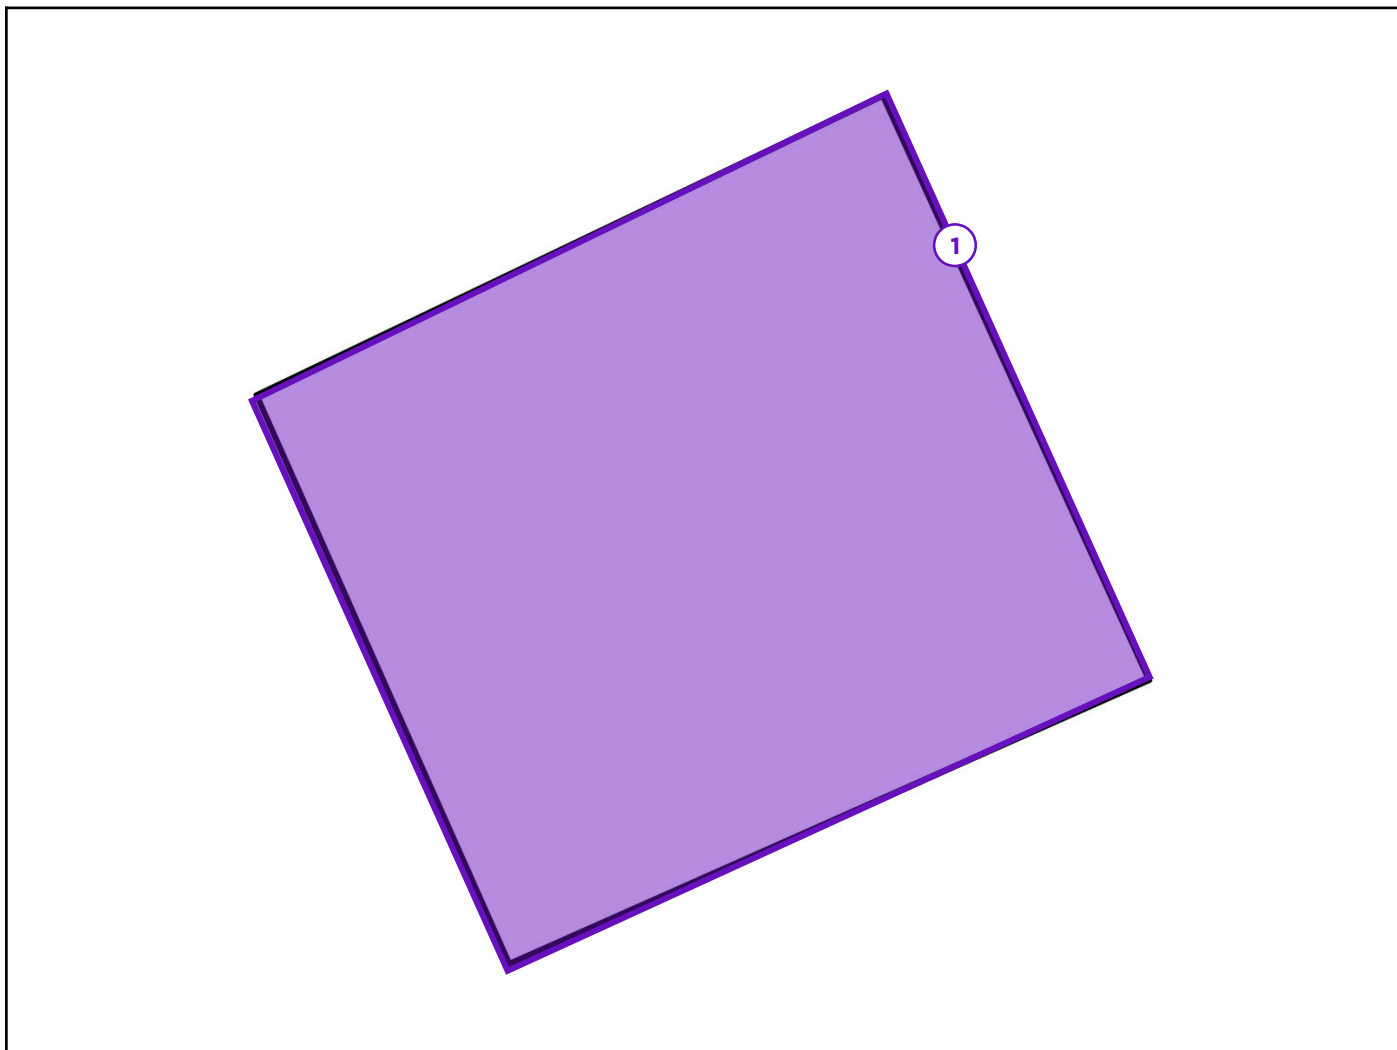
Plan 3.1: Bijgebouw-tuinberging plan

Beschrijving	Type	Actie
1. niet zichtbare en algemeen asbestverdachten materiaal	Advies	-

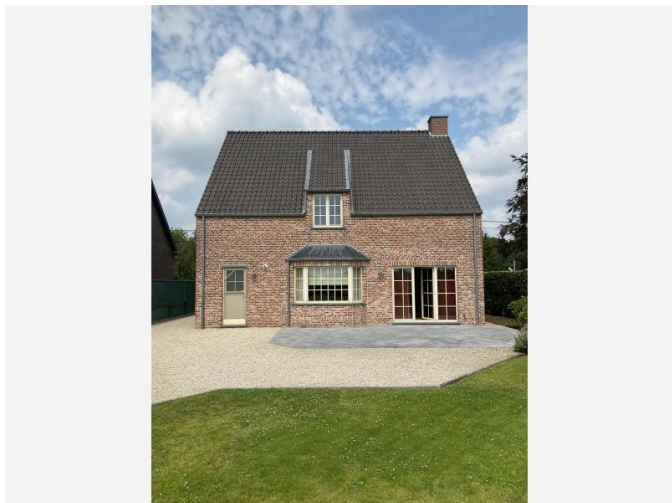
Vrije foto

Fiche 1: niet zichtbare en algemeen asbestverdachten materiaal

alle hechtgebonden en alle niet hechtgebonden bindmiddelen

Identificatiemethode	niet mogelijk zonder destructief te werken
Primaire drager	alle primaire dragers
(Asbest)materiaal	alle asbesttoepassingen
Bindmiddel	alle bindmiddelen van asbestverdachte materiaal

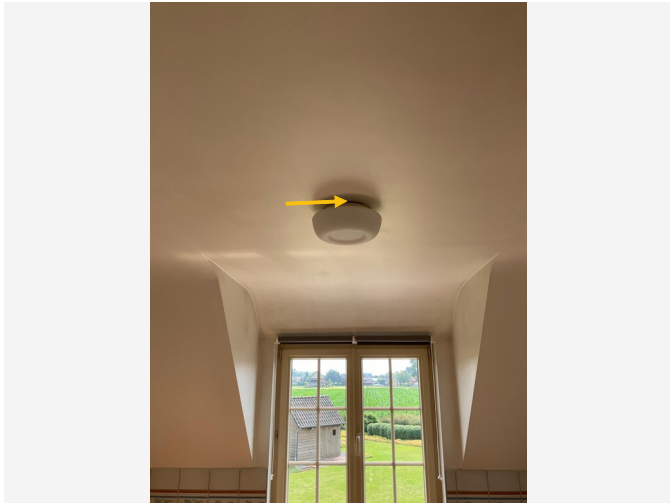
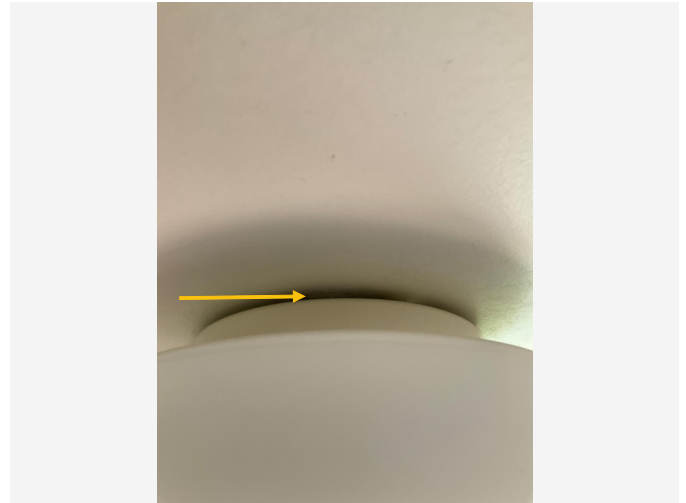
Fiche 2: bepleistering plafond

Geen asbest

#	Type	Referentie	Resultaat
2.1	Mengmonster	m2	Geen asbest

Beschrijving	beploistering plafond
Omgeving	Binnen
Primaire drager	Plafond
Bindmiddel van materiaal	Gips - kalk
Gebondenheid op basis van bindmiddel	Niet-hechtgebonden
Hoeveelheid (oppervlakte - dikte - aantal)	• 200,00 m ² - 1,00 cm - 1 stuk
Totaal volume	2,00 m ³
Identificatiemethode	Vaststelling met monstername
Destructieve handeling voor identificatie	Nee

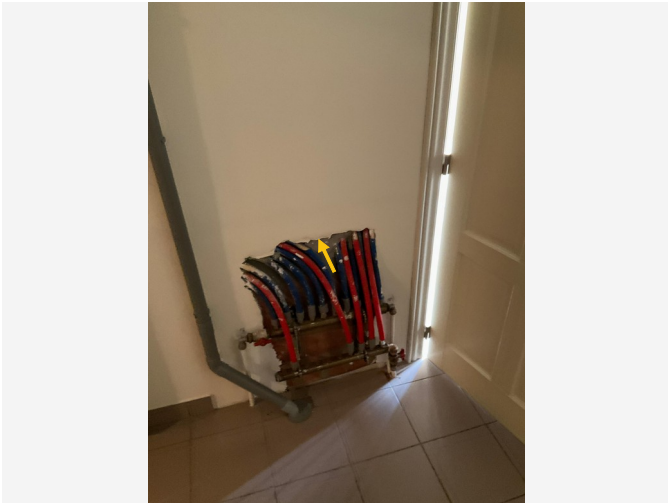
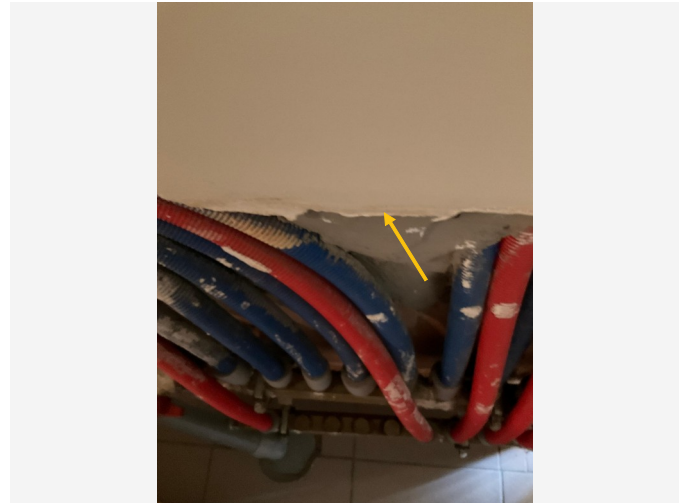
Fiche 3: bepleistering muur

Geen asbest

#	Type	Referentie	Resultaat
3.1	Mengmonster	m1	Geen asbest

Beschrijving	beploistering muur
Omgeving	Binnen
Primaire drager	Binnenwand
Bindmiddel van materiaal	Gips - kalk
Gebondenheid op basis van bindmiddel	Niet-hechtgebonden
Hoeveelheid (oppervlakte - dikte - aantal)	• 420,00 m ² - 1,00 cm - 1 stuk
Totaal volume	4,20 m ³
Identificatiemethode	Vaststelling met monsternamen
Destructieve handeling voor identificatie	Nee
