# Asbestinventarisatetest

Heide 36, 2235 Hulshout

Attestnummer : 20260520-000265.000

Uitgegeven op : 20.05.2026

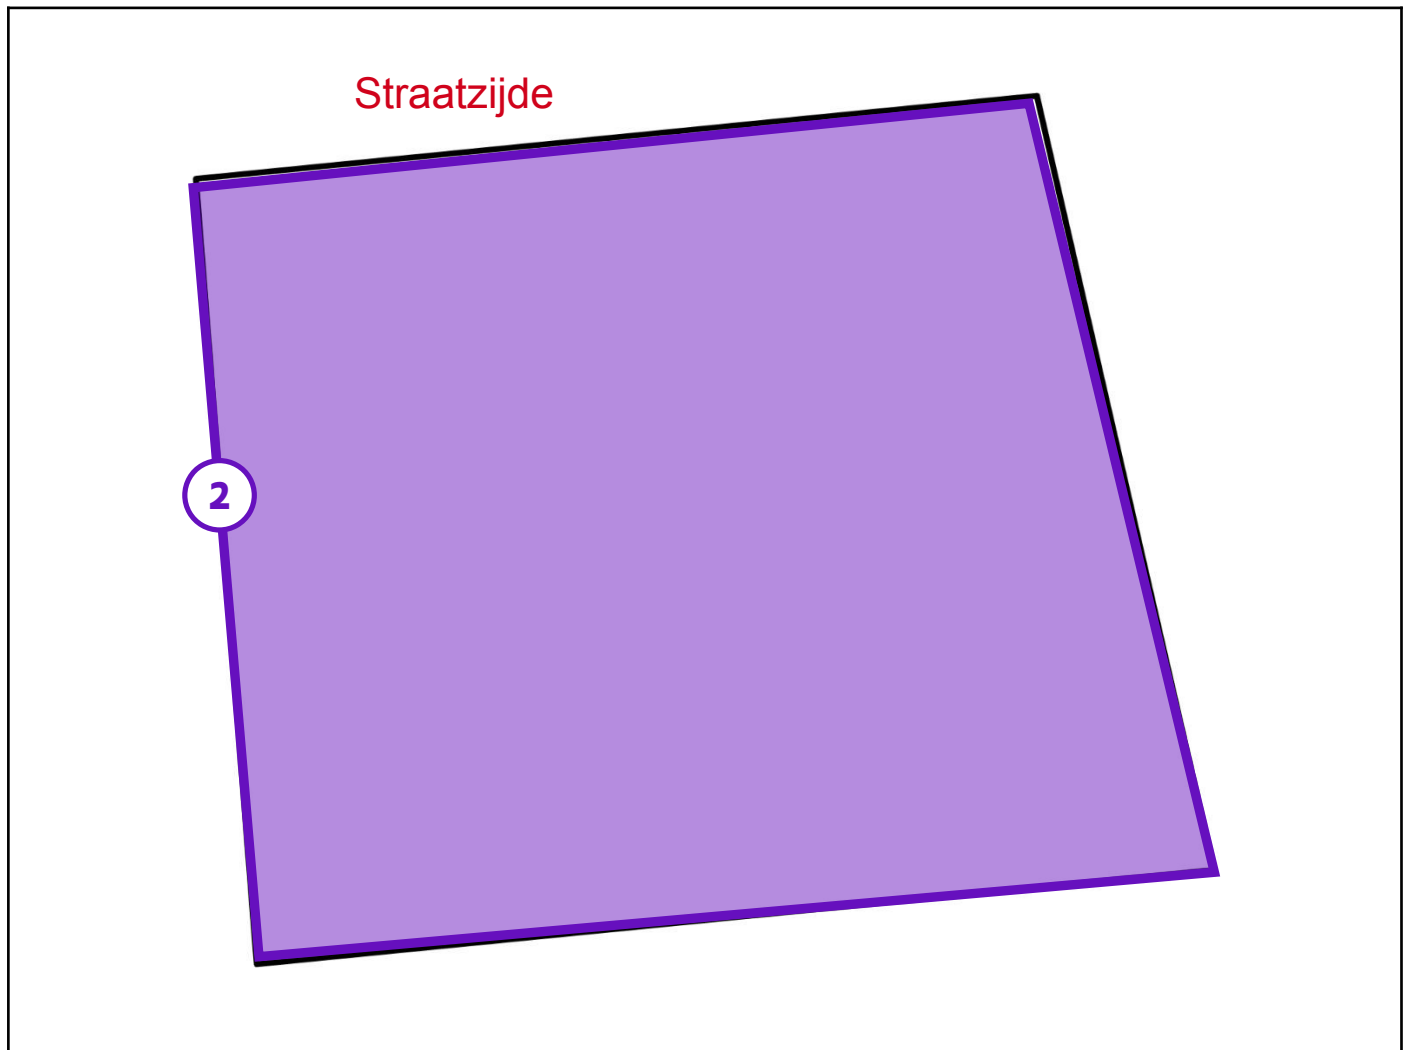
## Plan 2.1: Stallen plan

Beschrijving	Type	Actie
2. Stallen	Advies	-

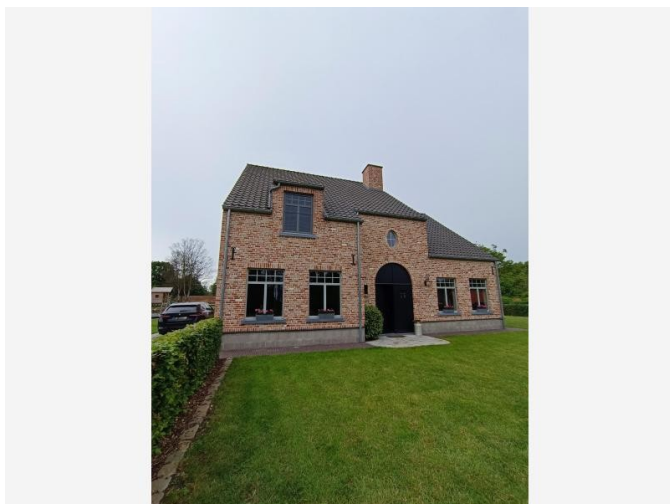
Situeringsfoto

**Bouwjaar:** 2018

*Constructies gebouwd vanaf 2001 moeten niet onderzocht worden*

<b>Opmerking</b>	Gehele oude woning/constructie is afgebroken; nieuwe woning opgebouwd op dezelfde plaats.  Foto's werden aangeleverd van graafwerken tot opbouw van de woning. Alle gebruikte materialen dateren van 2018.
------------------	--

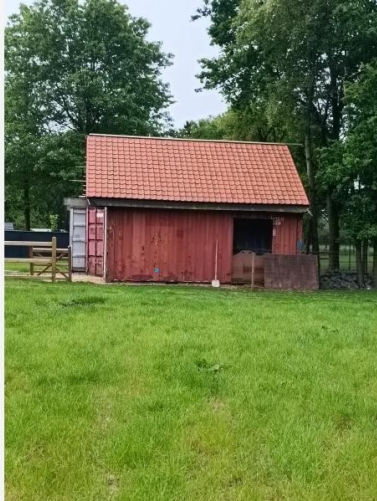
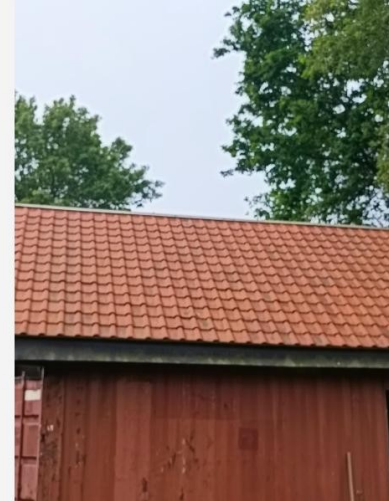
*Situeringfoto*

De stallen zijn opgebouwd uit 2x20ft containers met houten gebinte en dakpannen.

Er werden geen zichtbare, asbestverdachte materialen geconstateerd.

<b>Basis voor advies</b>	De asbestdeskundige beoordeelt het materiaal als niet-asbestverdacht.
--------------------------	---

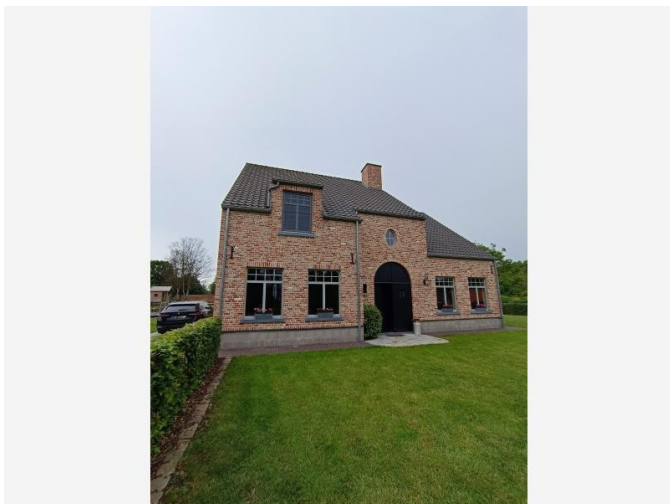
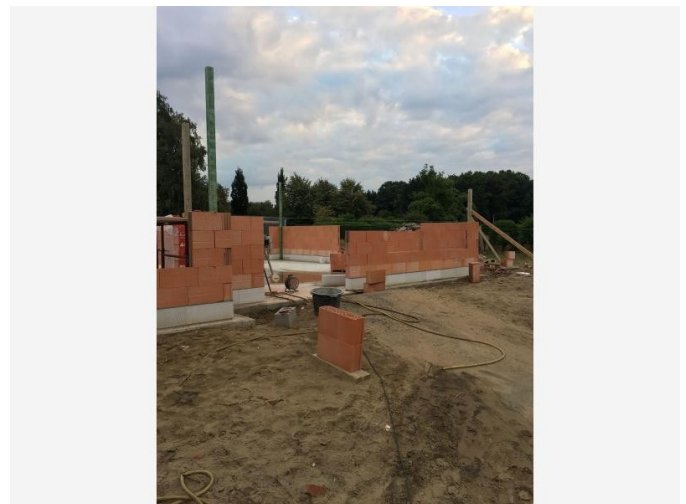
## Fiche 8: Pleisterwerk

Fiche 8: Pleisterwerk	<p>Gehele oude woning/constructie is afgebroken; nieuwe woning opgebouwd op dezelfde plaats.</p> <p>Foto's werden aangeleverd van graafwerken tot opbouw van de woning. Alle gebruikte materialen dateren van 2018.</p>	-
Fiche 9: Onderdak	<p>Gehele oude woning/constructie is afgebroken; nieuwe woning opgebouwd op dezelfde plaats.</p> <p>Foto's werden aangeleverd van graafwerken tot opbouw van de woning. Alle gebruikte materialen dateren van 2018.</p>	-
