Verslag huishoudelijke elektrische installatie op laagspanning en zeer lage spanning
Algemeen:

Referentie: 008-20260513-01	Datum controle: 13/05/2026
Keurder: 008

Eigenaar:	EAN-code: 541448820057605089
Adres installatie: De Budetstraat 7, 3201 - Langdorp	Nummer teller(s): 1SAG1200249290
	Distributienetbeheerder installatie: Fluvius
<input checked="" type="checkbox"/> Vóór 01/10/1981 Datum uitvoering installatie: <input type="checkbox"/> Tussen 01/10/1981 en 01/06/2020 <input type="checkbox"/> Vanaf 01/06/2020	
Type: <input checked="" type="checkbox"/> Wooneenheid <input type="checkbox"/> Niet-huishoudelijk <input type="checkbox"/> PV <input type="checkbox"/> Batterij <input type="checkbox"/> Laadpaal

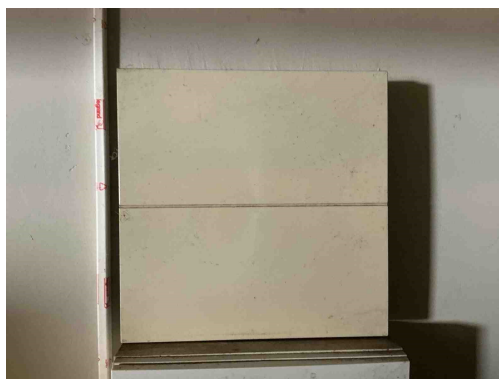
B17 - De voedingsspanning is niet op elk bord vermeld (Boek 1: 3.1.3.3). *Opmerking: Oa bord 1, bord 2*

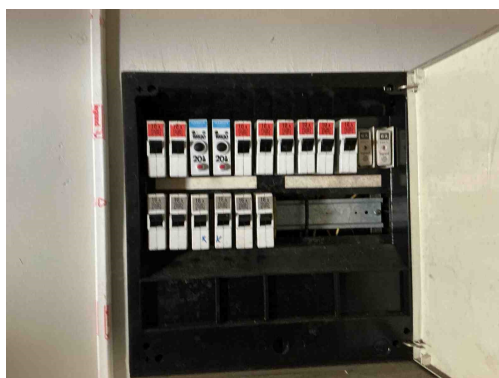
B17 - De voedingsspanning is niet op elk bord vermeld (Boek 1: 3.1.3.3). *Opmerking: Oa bord 1, bord 2*

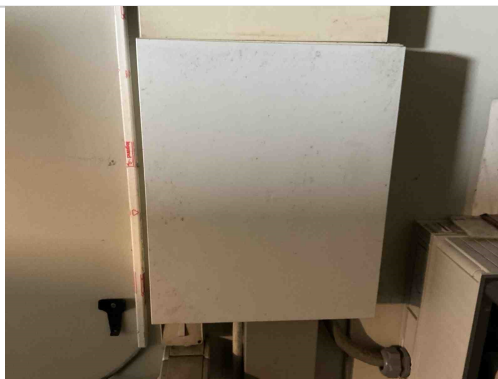
B17 - De voedingsspanning is niet op elk bord vermeld (Boek 1: 3.1.3.3). *Opmerking: Oa bord 1, bord 2*

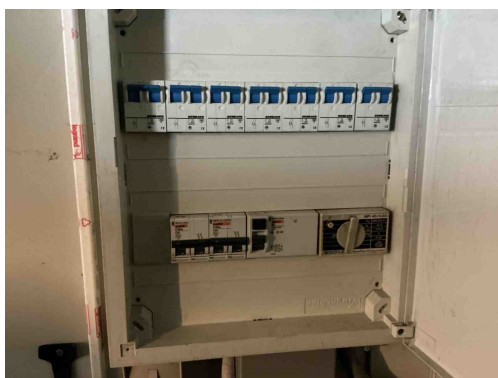
B17 - De voedingsspanning is niet op elk bord vermeld (Boek 1: 3.1.3.3). *Opmerking: Oa bord 1, bord 2*

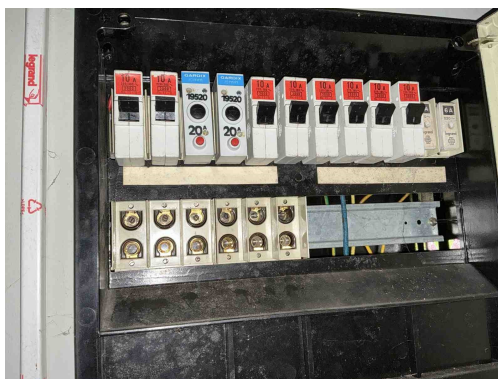
D08 - De nodige markeringen op de beveiligingstoestellen ontbreken of zijn onleesbaar (Boek 1: 5.3.5.5). *Opmerking: Oa bord 2, bord ketel*

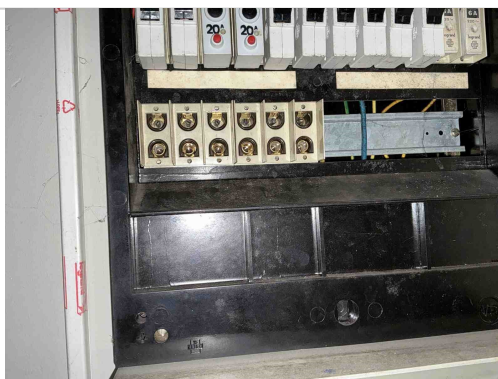
B30 - De houder van de beveiliging in een huishoudelijke ruimte is niet voorzien van aangepaste kalibreerelementen (Boek1: 5.3.5.5).

Opmerking: Oa bord 2
