**Verslag huishoudelijke elektrische installatie op laagspanning en zeer lage spanning****Algemeen:**

Referentie: 004-20260518-07	Datum controle: 18/05/2026
Keurder: 004

Eigenaar: Geert cockx	EAN-code: 541448820059188801
Adres installatie: Dorenstraat 40, 3020 - Herent	Nummer teller(s): 1sag1200409136
Distributienetbeheerder installatie: Fluvius	
Datum uitvoering installatie: <input type="checkbox"/> Vóór 01/10/1981 <input checked="" type="checkbox"/> Tussen 01/10/1981 en 01/06/2020 <input type="checkbox"/> Vanaf 01/06/2020	
Type: <input checked="" type="checkbox"/> Wooneenheid <input type="checkbox"/> Niet-huishoudelijk <input type="checkbox"/> PV <input type="checkbox"/> Batterij <input type="checkbox"/> Laadpaal

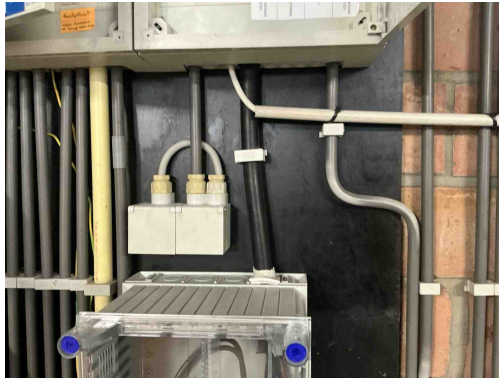
B34 - Het kabeltype van de meterbord verbinding aan de oorsprong van de installatie beantwoord niet aan de minimale vereisten vastgelegd door de distributienet beheerder. (Boek1: 1.5 + SYNERGRID C1/107)

Opmerking: Oa EXVB

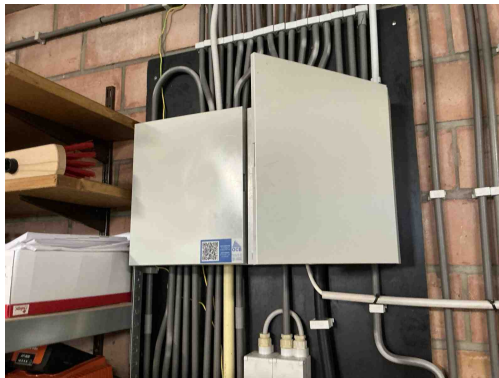
B17 - De voedingsspanning is niet op elk bord vermeld (Boek 1: 3.1.3.3).

Opmerking: Oa. Bord 1. 2
