**Verslag huishoudelijke elektrische installatie op laagspanning en zeer lage spanning****Algemeen:**

| Referentie: <b>009-20260727-01</b> | Datum controle: <b>27/07/2026</b> |

| Adres installatie: <b>Borstelsstraat 16, 3010 - LEUVEN</b> | Nummer teller(s): <b>1sag1100791659</b> |

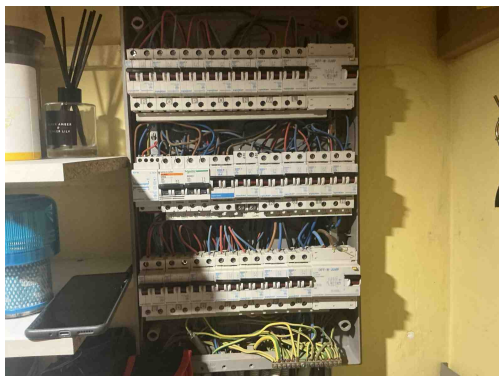
**S02** - Het ééndraadsschema strookt niet met de werkelijkheid (Boek 1: 3.1.2.1).

*Opmerking: Automaten in bord 22 op schema 18 , elektrische borden 3 schema 1 (tuinhuis ,berging buiten, elektrische bord binnen*

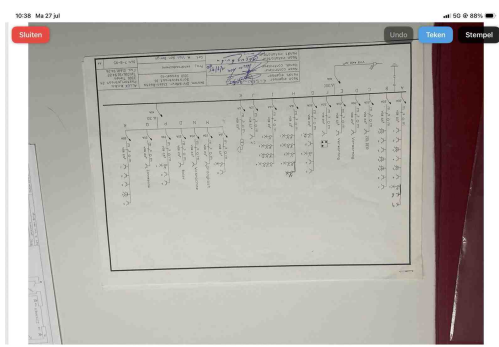
**S02** - Het ééndraadsschema strookt niet met de werkelijkheid (Boek 1: 3.1.2.1).

*Opmerking: Automaten in bord 22 op schema 18 , elektrische borden 3 schema 1 (tuinhuis ,berging buiten, elektrische bord binnen*

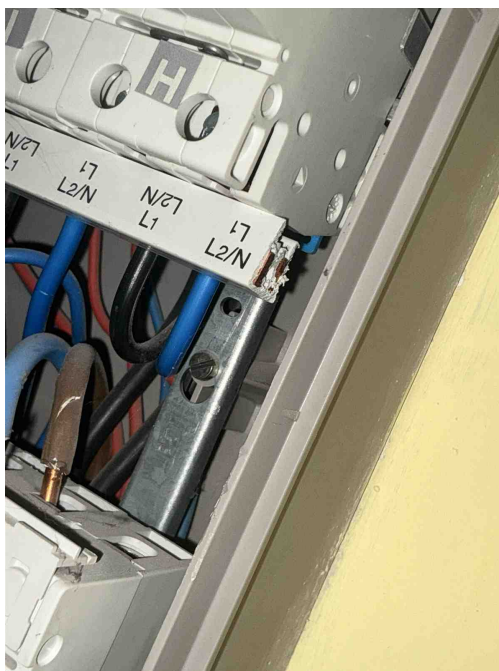
**T21** - Het elektrisch materieel is niet geplaatst volgens de voorschriften van de fabrikant/ regels van goed vakmanschap . (Boek 1: 1.4.1.3)

*Opmerking: Camaansluiting niet afgedekt,*

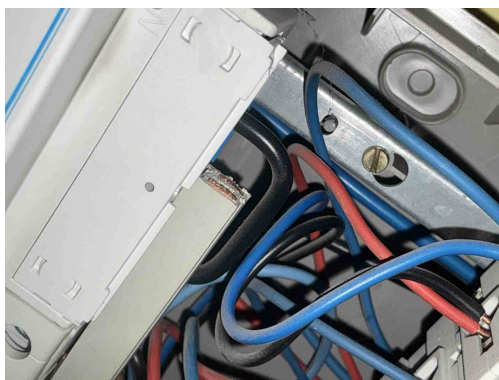
**T21** - Het elektrisch materieel is niet geplaatst volgens de voorschriften van de fabrikant/ regels van goed vakmanschap . (Boek 1: 1.4.1.3)

*Opmerking: Camaansluiting niet afgedekt,*

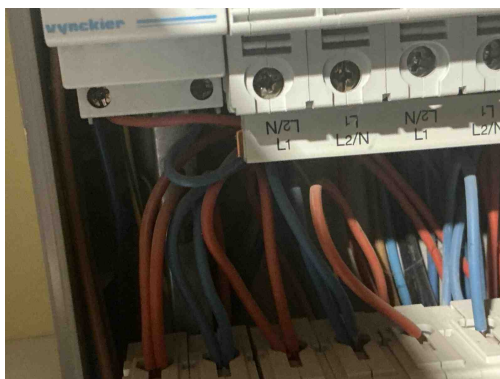
**T21** - Het elektrisch materieel is niet geplaatst volgens de voorschriften van de fabrikant/ regels van goed vakmanschap . (Boek 1: 1.4.1.3)

*Opmerking: Camaansluiting niet afgedekt,*

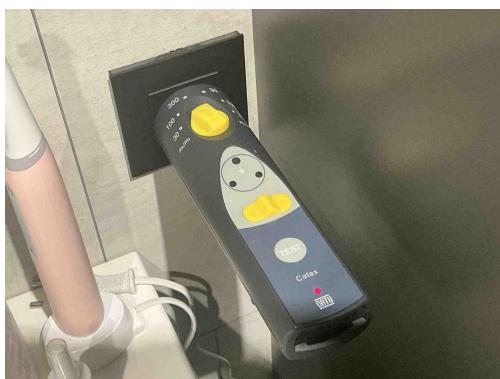
**S07** - De situatieplannen stroken niet met de werkelijkheid (Boek 1: 3.1.2.1).

*Opmerking: Badkamer contactdoos ontbreekt naast de spiegel*

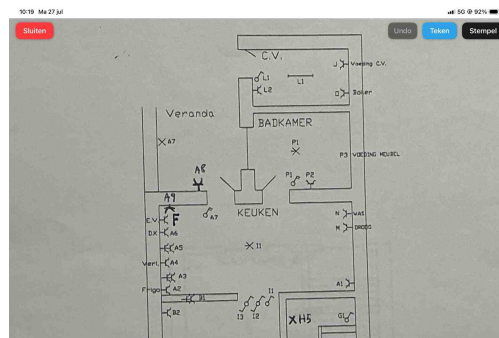
**S07** - De situatieplannen stroken niet met de werkelijkheid (Boek 1: 3.1.2.1).

*Opmerking: Badkamer contactdoos ontbreekt naast de spiegel*

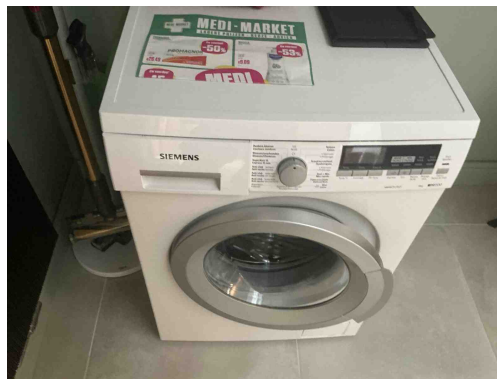
**D26** - Er is geen ondergeschikte differentieelstroominrichting van maximum 30 mA geplaatst voor de beveiliging van wasmachine/afwasmachine/droogkast (Boek 1: 4.2.4.3.b).

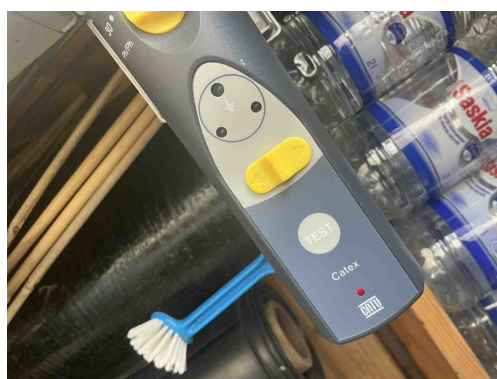
**A16** - Er is geen continuïteit van de beschermingsgeleider van de contactdoos (Boek 1: 5.4.3.4).

*Opmerking: Tuinhuys*

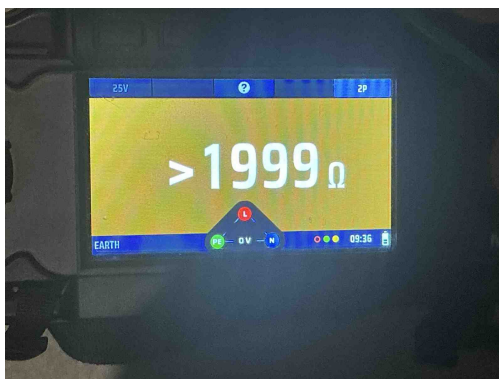
| Spreidingsweerstand van de aardverbinding: | <b>1999 Ω</b> | Meetmethode: | <b>ZE</b> |

**A05** - De waarde van de spreidingsweerstand van de aardverbinding is te hoog (Boek 1: 5.4.2).

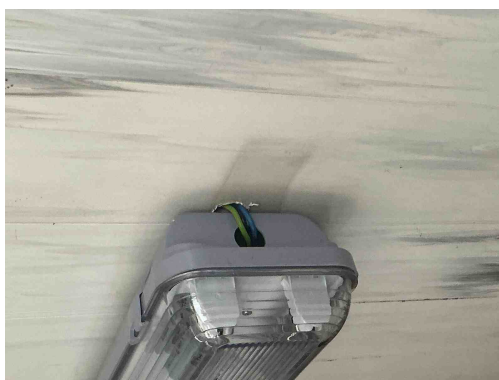
**C21** - Het gebruik van geleiders van het type VOB, zonder bijkomende afscherming is niet toegestaan (Boek 1: 5.2.9.6).
