**Verslag huishoudelijke elektrische installatie op laagspanning en zeer lage spanning****Algemeen:**

| Referentie: <b>011-20260811-01</b> | Datum controle: <b>11/08/2026</b> |

| Adres installatie: | <b>Zellaerstraat 78, 2820 - BONHEIDEN</b> | Nummer teller(s): | <b>1SAG1105373489</b> |

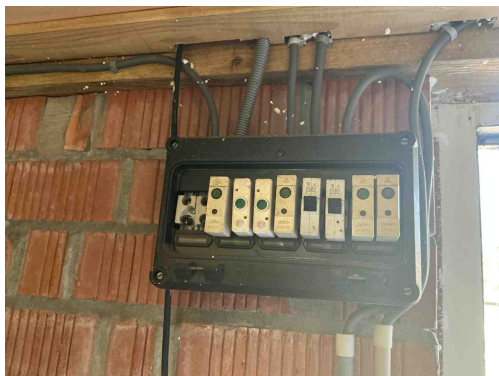
**B17** - De voedingsspanning is niet op elk bord vermeld (Boek 1: 3.1.3.3).

*Opmerking: Oa bord 1 en 2 en 3 en 4*

**B04** - De aanduiding van de kringen, klemmen en/of schakelapparatuur ontbreekt, is onjuist of is onvolledig (Boek 1: 3.1.3.1/5.1.6.1).

**B29** - Het elektrisch verdeelbord in een huishoudelijke ruimte is niet voorzien van een deur (Boek1: 5.3.5.1).

*Opmerking: Oa bord 4*

**B26** - Het elektrisch bord kon niet gedemonteerd worden (Boek 1: 5.3.5.1).

**D08** - De nodige markeringen op de beveiligingstoestellen ontbreken of zijn onleesbaar (Boek 1: 5.3.5.5).

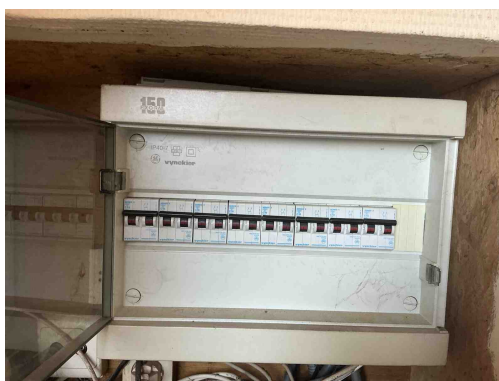
**B17** - De voedingsspanning is niet op elk bord vermeld (Boek 1: 3.1.3.3).

*Opmerking: Oa bord 1 en 2 en 3 en 4*

**B04** - De aanduiding van de kringen, klemmen en/of schakelapparatuur ontbreekt, is onjuist of is onvolledig (Boek 1: 3.1.3.1/5.1.6.1).

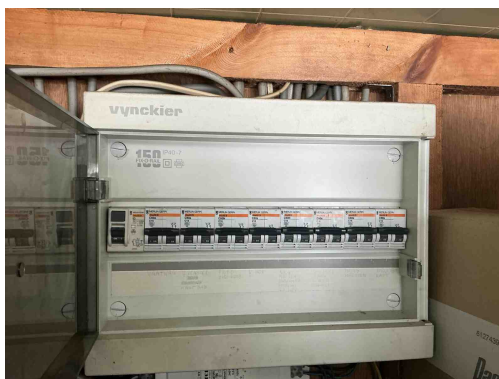
**B17** - De voedingsspanning is niet op elk bord vermeld (Boek 1: 3.1.3.3).  
*Opmerking: Oa bord 1 en 2 en 3 en 4*

**B04** - De aanduiding van de kringen, klemmen en/of schakelapparatuur ontbreekt, is onjuist of is onvolledig (Boek 1: 3.1.3.1/5.1.6.1).  
*Opmerking: Oa bord 1 en 2 en 3 en 4*

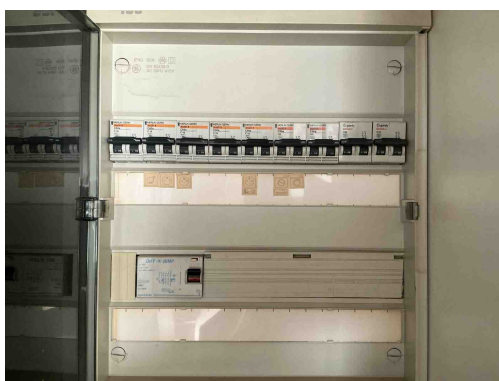
**B17** - De voedingsspanning is niet op elk bord vermeld (Boek 1: 3.1.3.3).  
*Opmerking: Oa bord 1 en 2 en 3 en 4*

**B04** - De aanduiding van de kringen, klemmen en/of schakelapparatuur ontbreekt, is onjuist of is onvolledig (Boek 1: 3.1.3.1/5.1.6.1).  
*Opmerking: Oa bord 1 en 2 en 3 en 4*

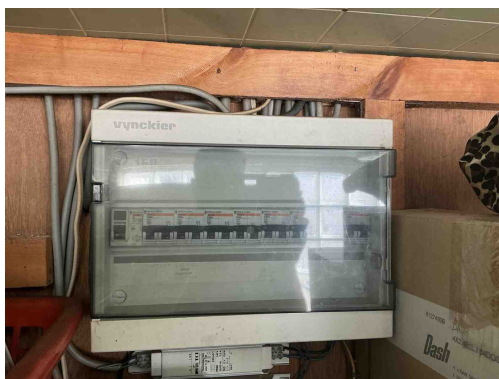
**B17** - De voedingsspanning is niet op elk bord vermeld (Boek 1: 3.1.3.3).  
*Opmerking: Oa bord 1 en 2 en 3 en 4*

**B04** - De aanduiding van de kringen, klemmen en/of schakelapparatuur ontbreekt, is onjuist of is onvolledig (Boek 1: 3.1.3.1/5.1.6.1).  
*Opmerking: Oa bord 1 en 2 en 3 en 4*

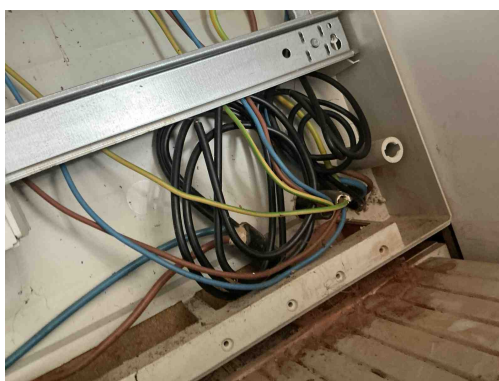
**B34** - Het kabeltype van de meterbord verbinding aan de oorsprong van de installatie beantwoordt niet aan de minimale vereisten vastgelegd door de distributienet beheerder. (Boek1: 1.5 + SYNERGRID C1/107)  
*Opmerking: Oa EXVB*

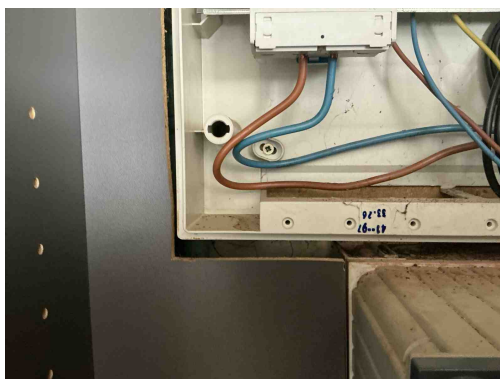
**T21** - Het elektrisch materieel is niet geplaatst volgens de voorschriften van de fabrikant/ regels van goed vakmanschap . (Boek 1: 1.4.1.3)

*Opmerking: Oa ophangvijzen bord 1 en 2*

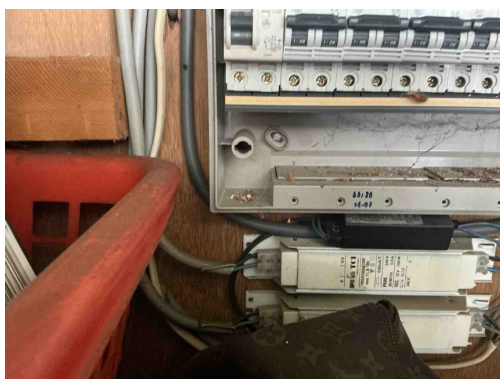
**T21** - Het elektrisch materieel is niet geplaatst volgens de voorschriften van de fabrikant/ regels van goed vakmanschap . (Boek 1: 1.4.1.3)

*Opmerking: Oa ophangvijzen bord 1 en 2*

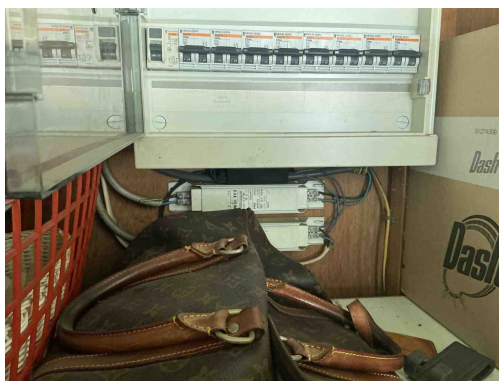
**C26** - De verbindingen zijn niet gebeurd in borden, in aftakdozen, aan de klemmen van contactdozen, schakelaars of in de verlichtingstoestellen (Boek 1: 5.2.6.1).

*Opmerking: Oa onder bord 2*

**C21** - Het gebruik van geleiders van het type VOB, zonder bijkomende afscherming is niet toegestaan (Boek 1: 5.2.9.6).

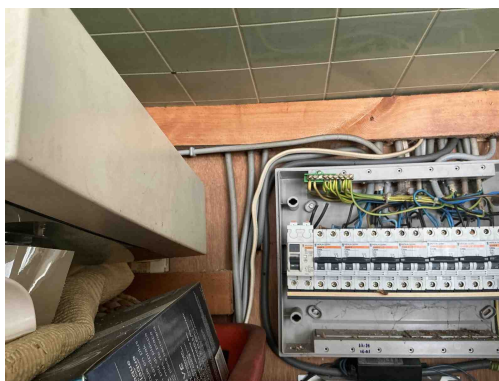
**C38** - Het gebruikte kabeltype (snoerkabel) voldoet niet aan de specificaties die van toepassing zijn op voedingsleidingen voor vaste installatie (Boek 1: 1.4.2.1, 5.2.6.2).

*Opmerking: Oa aan Bord 2*

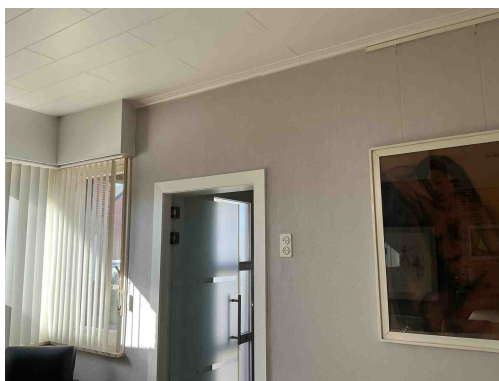
**A20** - Er bevindt zich een contactdoos zonder beschermingsgeleider in de elektrische installatie. Deze is niet geplaatst achter een differentieelstroombeschermingsinrichting met grote (max. 30mA) of zeer grote (max. 10mA) gevoeligheid.

*Opmerking: Oa keuken, woonkamer*

**T11** - De contactdozen waarvan de toegekende stroomsterkte maximaal 16A en de toegekende spanning maximaal 250V bedraagt en niet bedoeld zijn voor de voeding van een of meerdere verbruikstoestellen voor een specifiek doel en niet geplaatst zijn in of op schakel- en verdeelborden, beschikken niet of IPXX-D (incl. gemeenschappelijke delen residentieel geheel) (Boek 1: 4.2.2.3/5.3.5.2).

*Opmerking: Oa keuken, woonkamer, slaapkamers, ...*

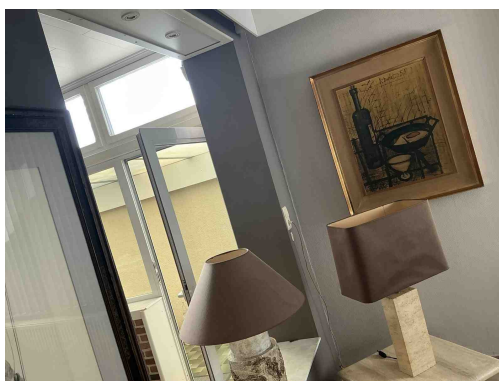
**A20** - Er bevindt zich een contactdoos zonder beschermingsgeleider in de elektrische installatie. Deze is niet geplaatst achter een differentieelstroombeschermingsinrichting met grote (max. 30mA) of zeer grote (max. 10mA) gevoeligheid.

*Opmerking: Oa keuken, woonkamer*

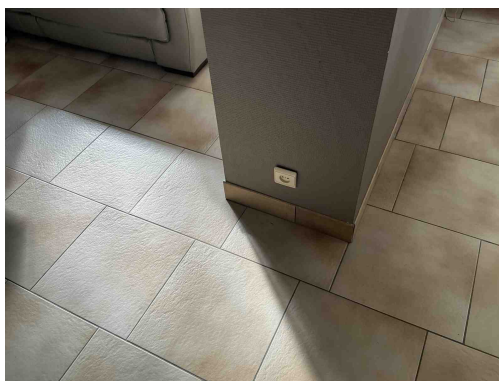
**A20** - Er bevindt zich een contactdoos zonder beschermingsgeleider in de elektrische installatie. Deze is niet geplaatst achter een differentieelstroombeschermingsinrichting met grote (max. 30mA) of zeer grote (max. 10mA) gevoeligheid.

*Opmerking: Oa keuken, woonkamer*

**T10** - Bepaalde contactdozen en/of schakelaars zijn niet degelijk bevestigd (Boek 1: 1.4.1.3).

*Opmerking: Oa woonkamer, slaapkamer*

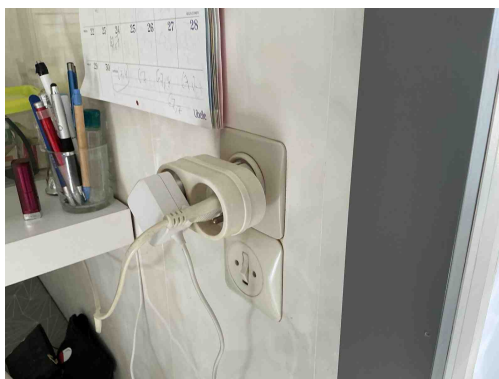
**A20** - Er bevindt zich een contactdoos zonder beschermingsgeleider in de elektrische installatie. Deze is niet geplaatst achter een differentieelstroombeschermingsinrichting met grote (max. 30mA) of zeer grote (max. 10mA) gevoeligheid.

*Opmerking: Oa keuken, woonkamer*

**T11** - De contactdozen waarvan de toegekende stroomsterkte maximaal 16A en de toegekende spanning maximaal 250V bedraagt en niet bedoeld zijn voor de voeding van een of meerdere verbruikstoestellen voor een specifiek doel en niet geplaatst zijn in of op schakel- en verdeelborden, beschikken niet of IPXX-D (incl. gemeenschappelijke delen residentieel geheel) (Boek 1: 4.2.2.3/5.3.5.2).

*Opmerking: Oa keuken, woonkamer, slaapkamers, ...*

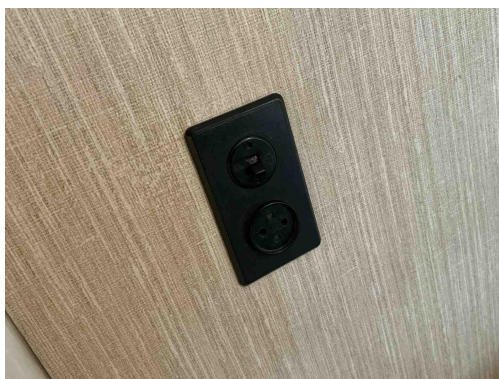
**T11** - De contactdozen waarvan de toegekende stroomsterkte maximaal 16A en de toegekende spanning maximaal 250V bedraagt en niet bedoeld zijn voor de voeding van een of meerdere verbruikstoestellen voor een specifiek doel en niet geplaatst zijn in of op schakel- en verdeelborden, beschikken niet of IPXX-D (incl. gemeenschappelijke delen residentieel geheel) (Boek 1: 4.2.2.3/5.3.5.2).

*Opmerking: Oa keuken , woonkamer , slaapkamers, ...*

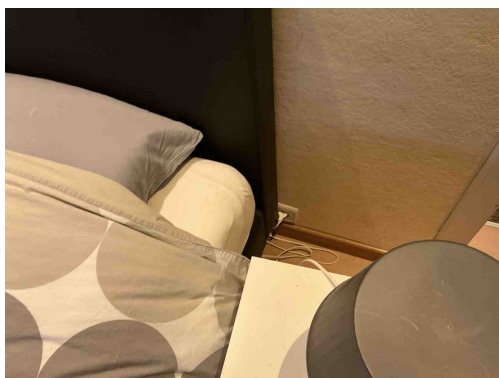
**T11** - De contactdozen waarvan de toegekende stroomsterkte maximaal 16A en de toegekende spanning maximaal 250V bedraagt en niet bedoeld zijn voor de voeding van een of meerdere verbruikstoestellen voor een specifiek doel en niet geplaatst zijn in of op schakel- en verdeelborden, beschikken niet of IPXX-D (incl. gemeenschappelijke delen residentieel geheel) (Boek 1: 4.2.2.3/5.3.5.2).

*Opmerking: Oa keuken , woonkamer , slaapkamers, ...*

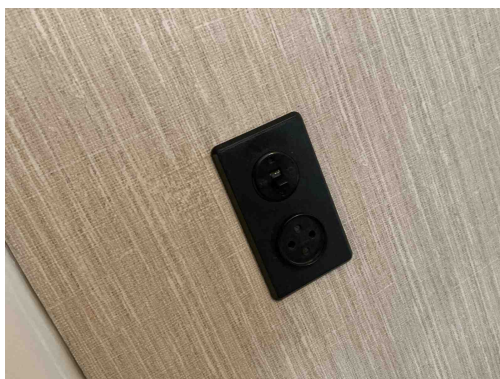
**T10** - Bepaalde contactdozen en/of schakelaars zijn niet degelijk bevestigd (Boek 1: 1.4.1.3).  
*Opmerking: Oa woonkamer , slaapkamer*

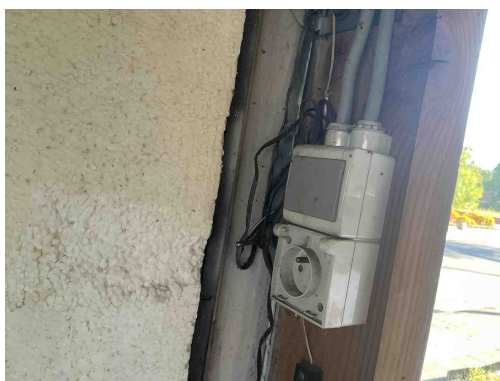
**T09** - Bepaalde contactdozen en/of schakelaars zijn beschadigd (Boek 1: 1.4.1.3).  
*Opmerking: Oa garage*

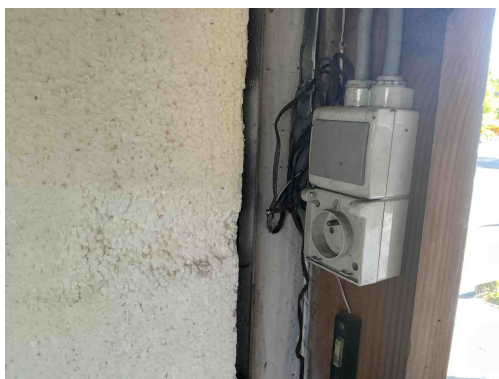
**A16** - Er is geen continuïteit van de beschermingsgeleider van de contactdoos (Boek 1: 5.4.3.4).

*Opmerking: Oa Garage*

**C27** - Het gebruik van geleiders van het type VTLMb (côte-à-côte) is niet toegestaan (Boek 1: 1.4.2.1).

*Opmerking: Oa garage*

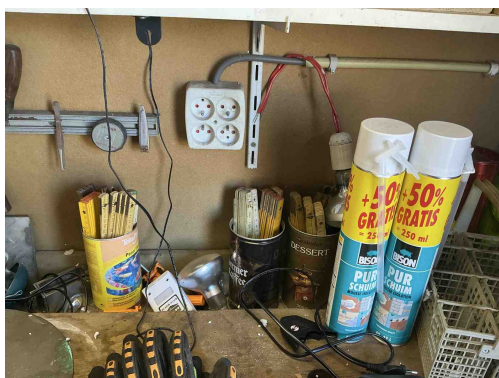
**A16** - Er is geen continuïteit van de beschermingsgeleider van de contactdoos (Boek 1: 5.4.3.4).

*Opmerking: Oa Garage*

Elektrisch materieel is niet geschikt voor de gebruikte toepassing.

*Opmerking: Oa garage*

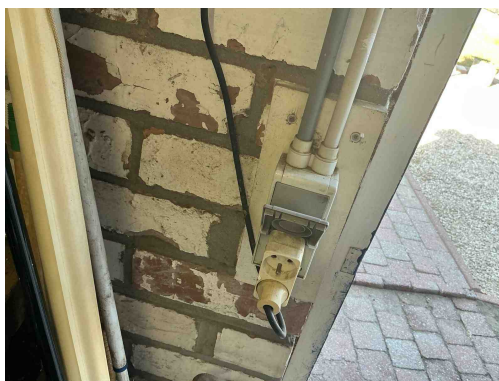
**A16** - Er is geen continuïteit van de beschermingsgeleider van de contactdoos (Boek 1: 5.4.3.4).  
*Opmerking: Oa Garage*
