# Asbestinventarisatetest

Mechelsebaan 18/4, 3140 Keerbergen

Attestnummer : 20230419-000126.000

Uitgegeven op : 19.04.2023

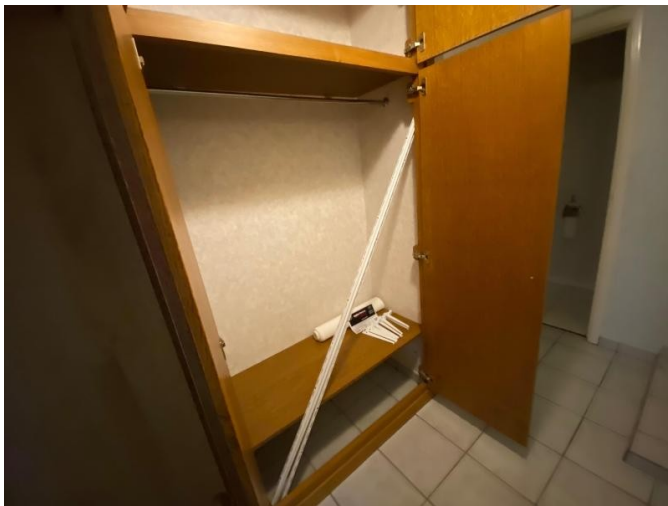
Overzichtsfoto

## Fiche 1: Pleisterwerk muren

Geen asbest

| Beschrijving | Pleisterwerk muren |
| Bindmiddel van materiaal | Gips - kalk |

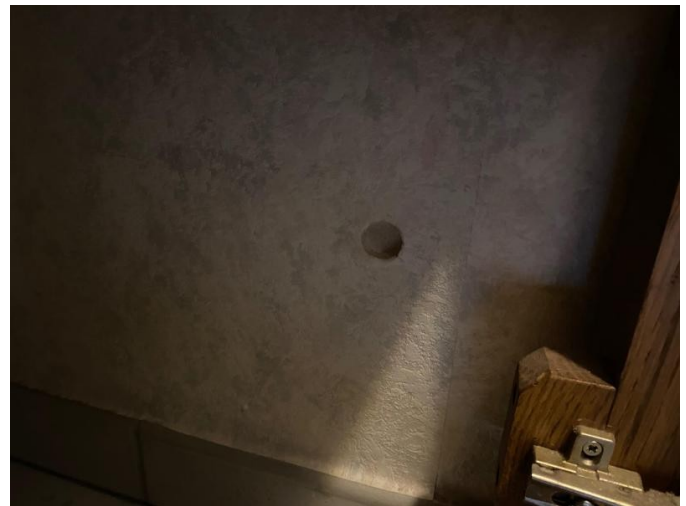
Detailfoto

| # | Type | Referentie | Resultaat |
|---|---|---|---|
| 1.1 | Mengmonster | 1 - Pleisterwerk muren | Geen asbest |

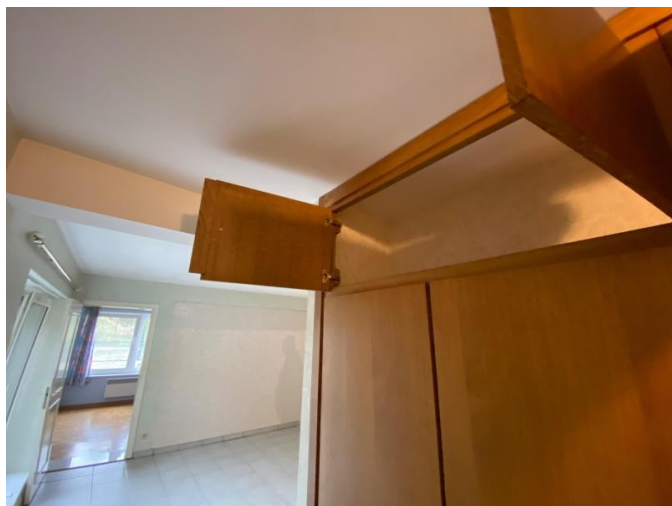
Overzichtsfoto

## Fiche 2: Pleisterwerk plafond

Geen asbest

| Beschrijving | Pleisterwerk plafond |
| Bindmiddel van materiaal | Gips - kalk |
