**Verslag huishoudelijke elektrische installatie op laagspanning en zeer lage spanning****Algemeen:**

| Referentie: <b>008-20260818-01</b> | Datum controle: <b>18/08/2026</b> |

| Adres installatie: <b>Laarstraat 30, 3190 - BOORTMEERBEEK</b> | Nummer teller(s): <b>1SAG3100768411</b> |

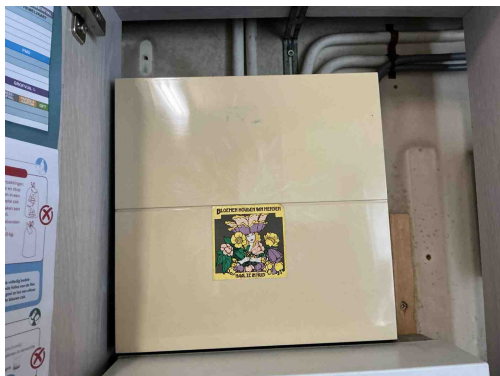
**B17** - De voedingsspanning is niet op elk bord vermeld (Boek 1: 3.1.3.3).  
*Opmerking: Oa alle borden*

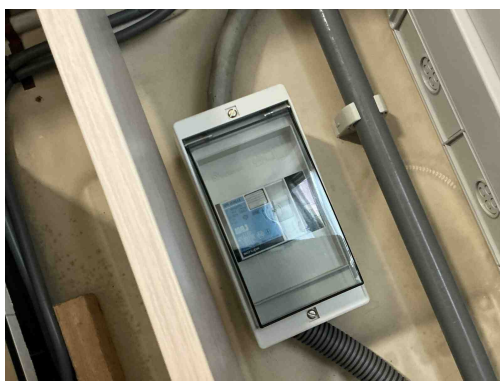
**B17** - De voedingsspanning is niet op elk bord vermeld (Boek 1: 3.1.3.3).  
*Opmerking: Oa alle borden*

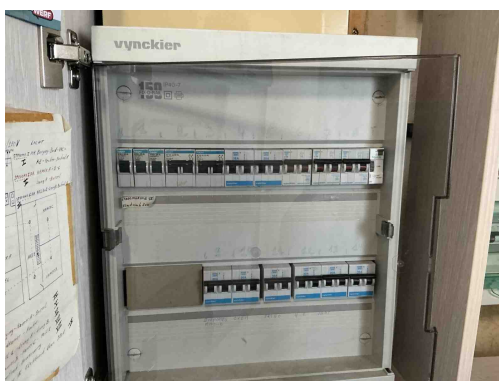
**B17** - De voedingsspanning is niet op elk bord vermeld (Boek 1: 3.1.3.3).  
*Opmerking: Oa alle borden*

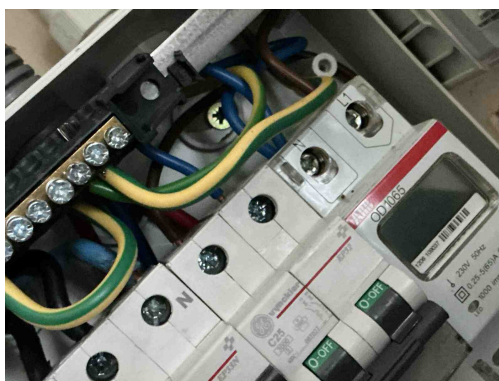
**T21** - Het elektrisch materieel is niet geplaatst volgens de voorschriften van de fabrikant/ regels van goed vakmanschap . (Boek 1: 1.4.1.3)  
*Opmerking: Oa ophangingsvijzen niet afgedekt bord 1 en bord 2, meer dan 2 geleiders op 1 aansluitpunt bord 3*

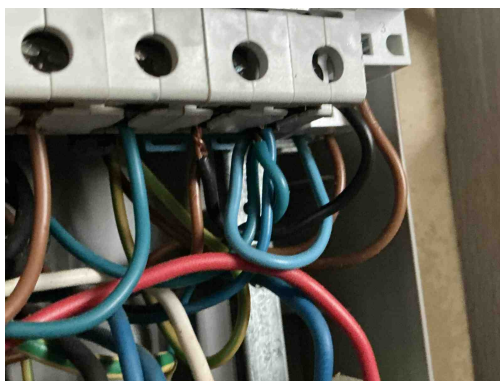
**T21** - Het elektrisch materieel is niet geplaatst volgens de voorschriften van de fabrikant/ regels van goed vakmanschap . (Boek 1: 1.4.1.3)

*Opmerking: Oa ophangingsvijzen niet afgedekt bord 1 en bord 2, meer dan 2 geleiders op 1 aansluitpunt bord 3*

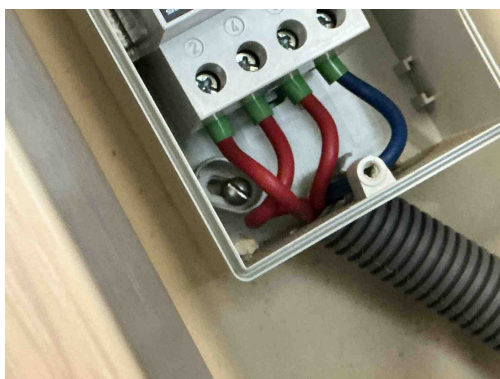
**T21** - Het elektrisch materieel is niet geplaatst volgens de voorschriften van de fabrikant/ regels van goed vakmanschap . (Boek 1: 1.4.1.3)

*Opmerking: Oa ophangingsvijzen niet afgedekt bord 1 en bord 2, meer dan 2 geleiders op 1 aansluitpunt bord 3*

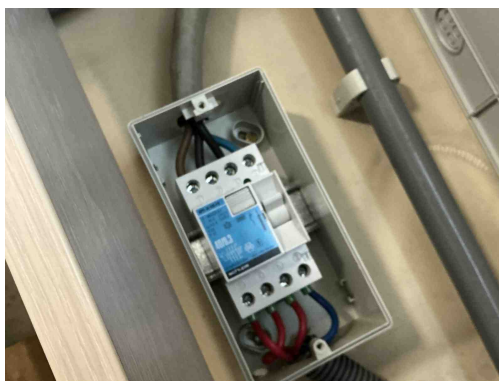
**D04** - De hoofddifferentieelstroominrichting is niet verzegelbaar (Boek 1: 4.2.4.3).  
*Opmerking: Oa bord 1*

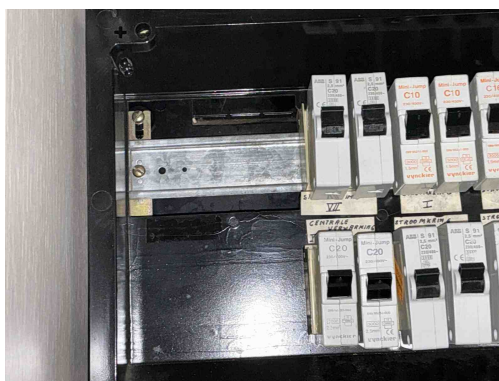
**B06** - Het elektrisch verdeelbord heeft niet de minimale beschermingsgraad IPXX-B in een gewone ruimte (Boek 1: 4.2.2.3).  
*Opmerking: Oa bord 1, bord 3,*

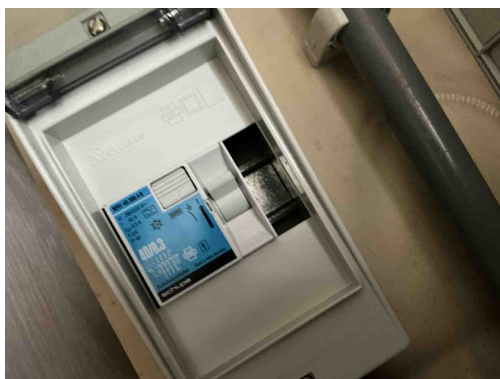
**B06** - Het elektrisch verdeelbord heeft niet de minimale beschermingsgraad IPXX-B in een gewone ruimte (Boek 1: 4.2.2.3).  
*Opmerking: Oa bord 1, bord 3,*

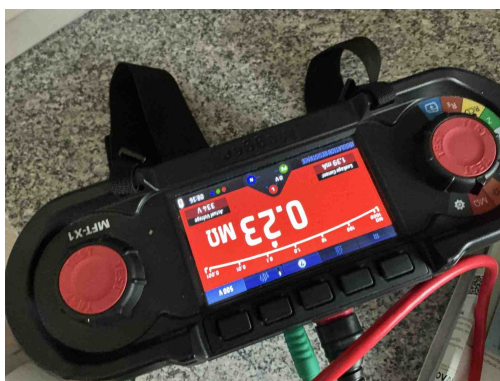
| Algemene isolatieweerstand: | <b>0,23 MΩ</b> | Meetspanning: | <b>500V</b> |

**I01** - De waarde van de isolatieweerstand per kring dient tenminste 0,50 Mohm ( $1000 \times U_{test}$ ) te zijn (Boek 1: 6.4.5.1).  
*Opmerking: Oa automaat C40 bord 2 geeft een waarde van 0,23MOHM*

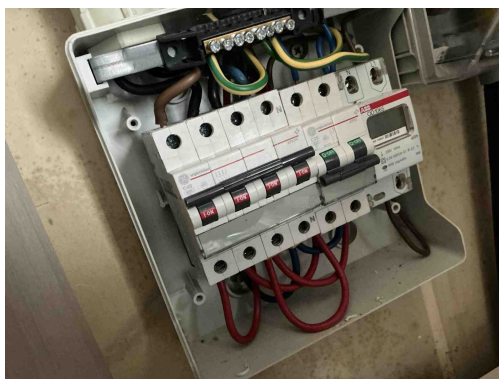
**I01** - De waarde van de isolatieweerstand per kring dient tenminste 0,50 Mohm ( $1000 \times U_{\text{test}}$ ) te zijn (Boek 1: 6.4.5.1).  
*Opmerking: Oa automaat C40 bord 2 geeft een waarde van 0,23MOHM*

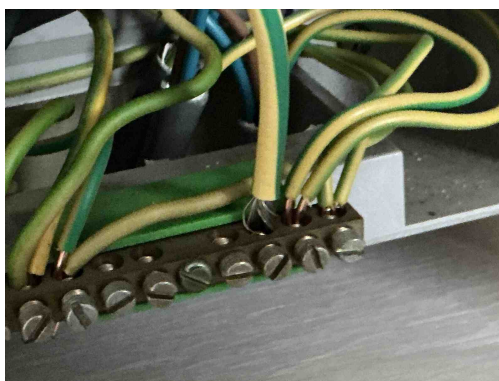
**B16** - De interne soepele geleiders zijn niet aan beide uiteinden voorzien van samenknijpende hulzen of evenwaardig (Boek 1: 5.3.5.5).  
*Opmerking: Oa bord 3*

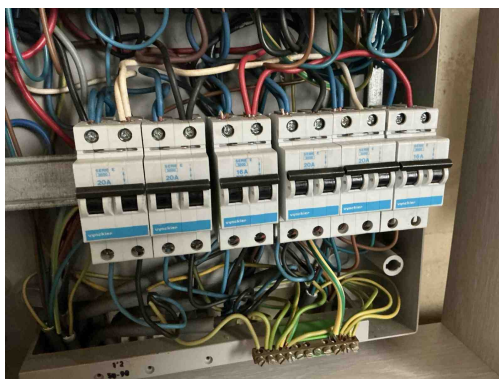
**D08** - De nodige markeringen op de beveiligingstoestellen ontbreken of zijn onleesbaar (Boek 1: 5.3.5.5).  
*Opmerking: Oa bord 3*

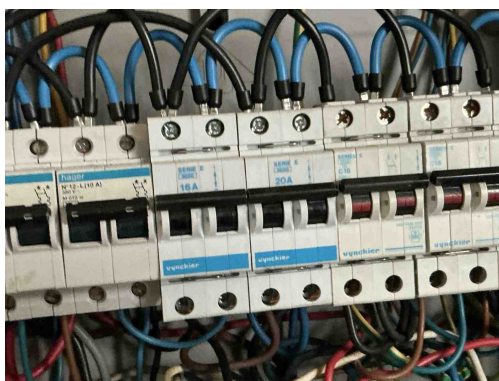
**D08** - De nodige markeringen op de beveiligingstoestellen ontbreken of zijn onleesbaar (Boek 1: 5.3.5.5).  
*Opmerking: Oa bord 3*

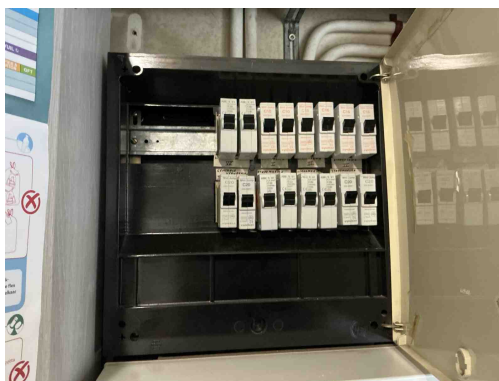
**B26** - Het elektrisch bord kon niet gedemonteerd worden (Boek 1: 5.3.5.1).  
*Opmerking: Oa bord 4 automaten zeer strak vast*

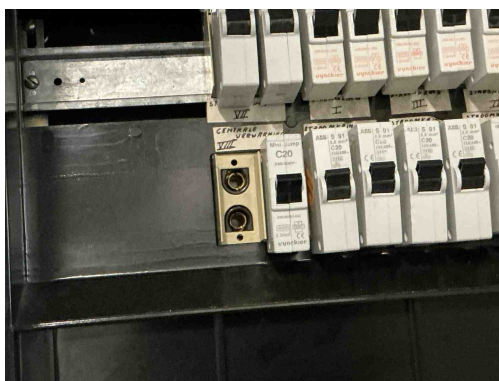
**B30** - De houder van de beveiliging in een huishoudelijke ruimte is niet voorzien van aangepaste kalibreerelementen (Boek1: 5.3.5.5).  
*Opmerking: Oa bord 4, bord ketel, bord ketel*

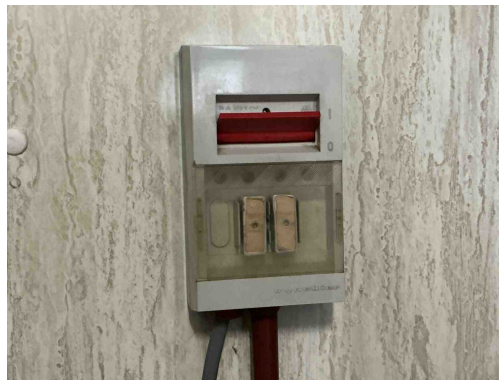
**B30** - De houder van de beveiliging in een huishoudelijke ruimte is niet voorzien van aangepaste kalibreerelementen (Boek1: 5.3.5.5).

*Opmerking: Oa bord 4, bord ketel, bord ketel*

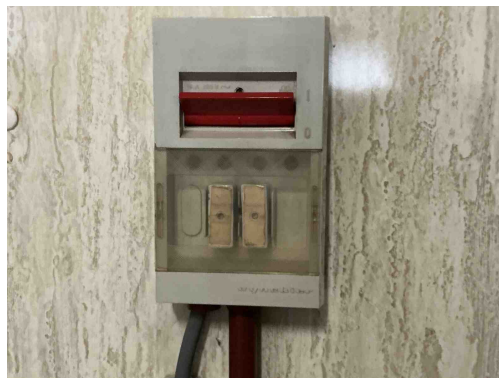
**B30** - De houder van de beveiliging in een huishoudelijke ruimte is niet voorzien van aangepaste kalibreerelementen (Boek1: 5.3.5.5).

*Opmerking: Oa bord 4, bord ketel, bord ketel*

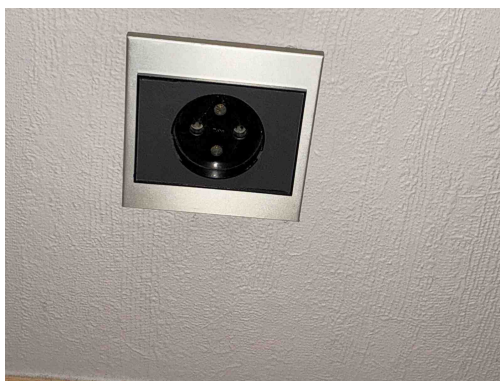
**T11** - De contactdozen waarvan de toegekende stroomsterkte maximaal 16A en de toegekende spanning maximaal 250V bedraagt en niet bedoeld zijn voor de voeding van een of meerdere verbruikstoestellen voor een specifiek doel en niet geplaatst zijn in of op schakel- en verdeelborden, beschikken niet of IPXX-D (incl. gemeenschappelijke delen residentieel geheel) (Boek 1: 4.2.2.3/5.3.5.2).

*Opmerking: Oa gang*
