**Verslag huishoudelijke elektrische installatie op laagspanning en zeer lage spanning****Algemeen:**

| Referentie: <b>012-20260907-02</b> | Datum controle: <b>07/09/2026</b> |

| Adres installatie: <b>Begijnendijkse Voetweg 16, 2221 - BOOISCHOT</b> | Nummer teller(s): <b>1SAG1100725173</b> |

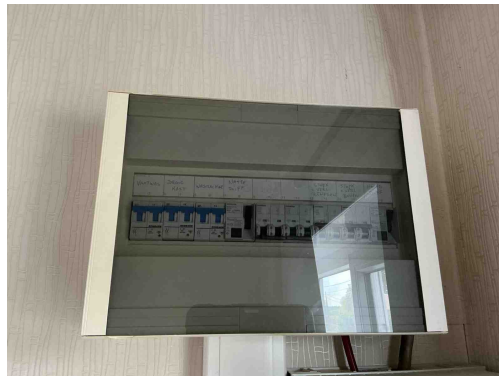
**B17** - De voedingsspanning is niet op elk bord vermeld (Boek 1: 3.1.3.3).  
*Opmerking: Oa bord 1*

| <b>Aarding</b> | |
|---|---|
| <b>B17</b> | De voedingsspanning is niet op elk bord vermeld (Boek 1: 3.1.3.3).<br><i>Opmerking: Oa bord 1</i> |

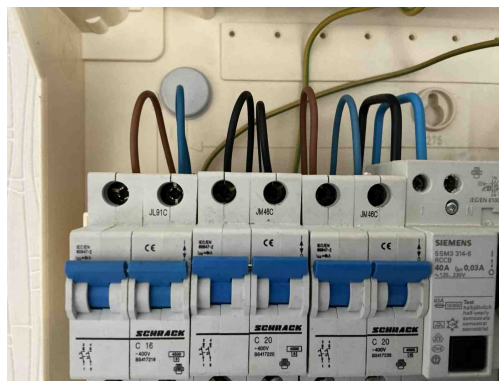
**C04** - De waarde van de beveiliging tegen overbelasting is niet in overeenstemming met de leiding of verbruiker stroomafwaarts (Boek 1: 4.4.1.1).  
*Opmerking: Oa 20A 2,5mm gebruikt*

| <b>Aarding</b> | |
|---|---|
| <b>C04</b> | De waarde van de beveiliging tegen overbelasting is niet in overeenstemming met de leiding of verbruiker stroomafwaarts (Boek 1: 4.4.1.1).<br><i>Opmerking: Oa 20A 2,5mm gebruikt</i> |

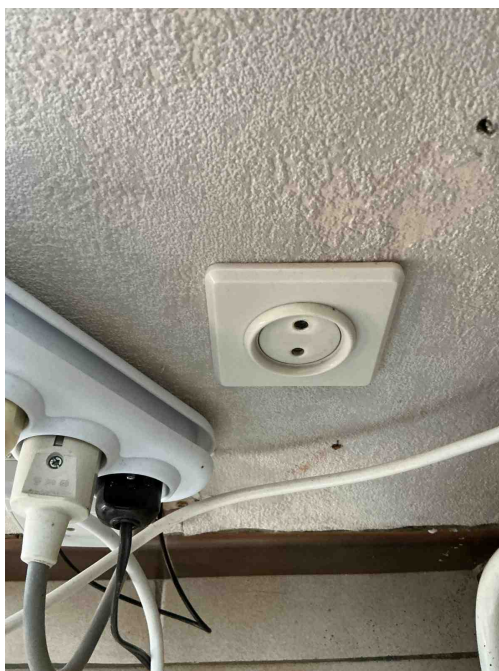
**A20** - Er bevindt zich een contactdoos zonder beschermingsgeleider in de elektrische installatie. Deze is niet geplaatst achter een differentieelstroombeschermingsinrichting met grote (max. 30mA) of zeer grote (max. 10mA) gevoeligheid.

*Opmerking: Oa algemeen*

| <b>Aarding</b> | |
|---|---|
| <b>A20</b> | Er bevindt zich een contactdoos zonder beschermingsgeleider in de elektrische installatie. Deze is niet geplaatst achter een differentieelstroombeschermingsinrichting met grote (max. 30mA) of zeer grote (max. 10mA) gevoeligheid.<br><i>Opmerking: Oa algemeen</i> |

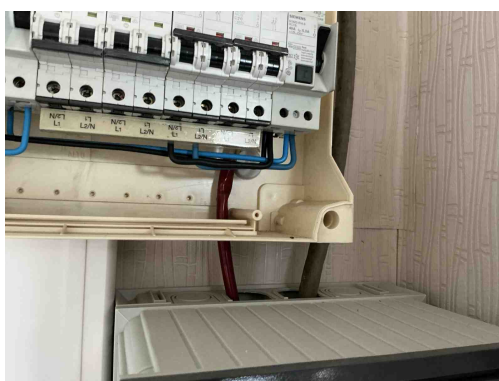
**B34** - Het kabeltype van de meterbord verbinding aan de oorsprong van de installatie beantwoordt niet aan de minimale vereisten vastgelegd door de distributienet beheerder. (Boek1: 1.5 + SYNERGRID C1/107)

*Opmerking: Oa VOB gebruikt*

| <b>Aarding</b> | |
|---|---|
| <b>B34</b> | Het kabeltype van de meterbord verbinding aan de oorsprong van de installatie beantwoordt niet aan de minimale vereisten vastgelegd door de distributienet beheerder. (Boek1: 1.5 + SYNERGRID C1/107)<br><i>Opmerking: Oa VOB gebruikt</i> |

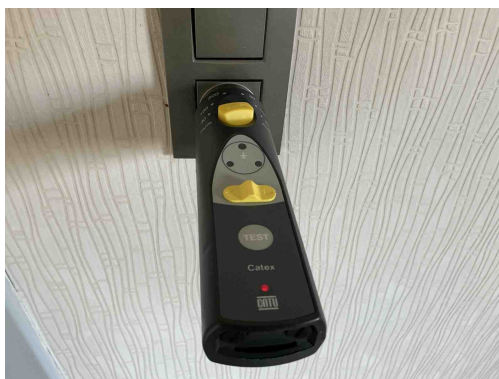
**A13** - De continuïteit van de beschermingsgeleider met de aardingsinstallatie is niet gerealiseerd (Boek 1: 5.4.3).  
*Opmerking: Oa kamer 1, badkamer, keuken.....algemeen*

| <b>Aarding</b> | |
|---|---|
| <b>A13</b> | De continuïteit van de beschermingsgeleider met de aardingsinstallatie is niet gerealiseerd (Boek 1: 5.4.3).<br><i>Opmerking: Oa kamer 1, badkamer, keuken.....algemeen</i> |

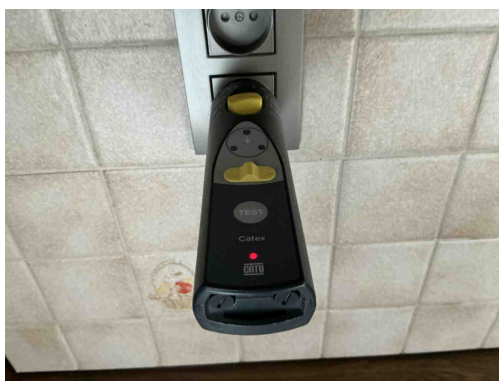
**A13** - De continuïteit van de beschermingsgeleider met de aardingsinstallatie is niet gerealiseerd (Boek 1: 5.4.3).  
*Opmerking: Oa kamer 1, badkamer, keuken.....algemeen*

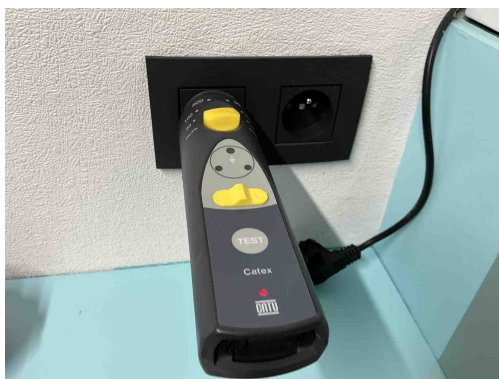
**A13** - De continuïteit van de beschermingsgeleider met de aardingsinstallatie is niet gerealiseerd (Boek 1: 5.4.3).

*Opmerking: Oa kamer 1, badkamer, keuken.....algemeen*

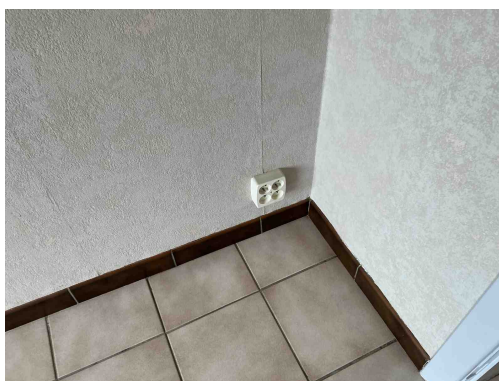
Elektrisch materieel niet geschikt voor toepassing

*Opmerking: Oa living*

Elektrisch materieel niet geschikt voor toepassing  
*Opmerking: Oa living*

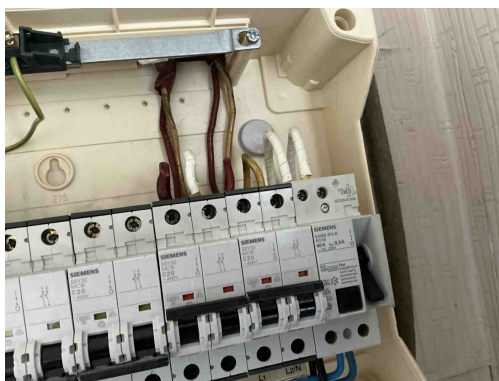
**D04** - De hoofddifferentieelstroominrichting is niet verzegelbaar (Boek 1: 4.2.4.3).  
*Opmerking: Oa bord 1*

| <b>Aarding</b> | |
|---|---|
| <b>D04</b> | De hoofddifferentieelstroominrichting is niet verzegelbaar (Boek 1: 4.2.4.3).<br><i>Opmerking: Oa bord 1</i> |

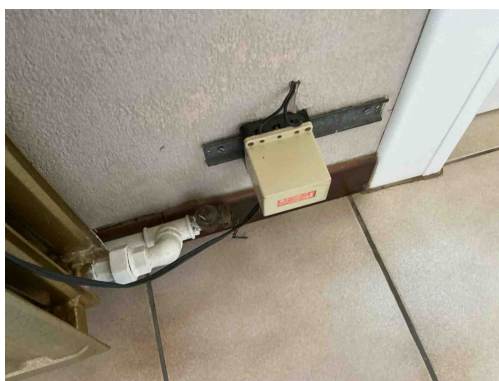
**C27** - Het gebruik van geleiders van het type VTLmB (côte-à-côte) is niet toegestaan (Boek 1: 1.4.2.1).  
*Opmerking: Oa living*

**D25** - De verbindinginstallaties en/of de beveiligingstoestellen (veiligheden, vermogensschakelaars, differentieelstroombeveiligingsinrichtingen...) moeten op steunpanelen gegroepeerd en gemonteerd zijn in één of meer schakel- en verdeelborden. (Boek 1: 5.3.5.1)  
*Opmerking: Oa living ,kamer 3*

| <b>Aarding</b> | |
|---|---|
| <b>C27</b> | Het gebruik van geleiders van het type VTLMb (côte-à-côte) is niet toegestaan (Boek 1: 1.4.2.1).<br><i>Opmerking: Oa living</i> |
| <b>D25</b> | De verbindinginstallaties en/of de beveiligingstoestellen (veiligheden, vermogensschakelaars, differentieelstroombeveiligingsinrichtingen...) moeten op steunpanelen gegroepeerd en gemonteerd zijn in één of meer schakel- en verdeelborden. (Boek 1: 5.3.5.1)<br><i>Opmerking: Oa living, kamer 3</i> |

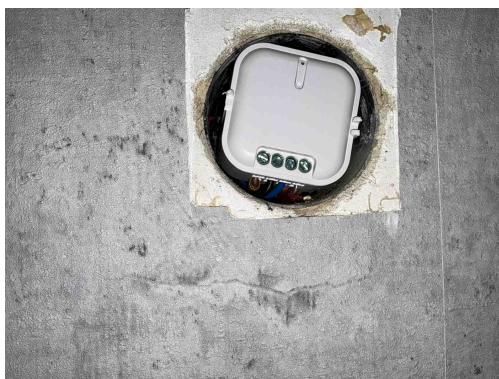
**D25** - De verbindinginstallaties en/of de beveiligingstoestellen (veiligheden, vermogensschakelaars, differentieelstroombeveiligingsinrichtingen...) moeten op steunpanelen gegroepeerd en gemonteerd zijn in één of meer schakel- en verdeelborden. (Boek 1: 5.3.5.1)

*Opmerking: Oa living ,kamer 3*

**C21** - Het gebruik van geleiders van het type VOB, zonder bijkomende afscherming is niet toegestaan (Boek 1: 5.2.9.6).

*Opmerking: Oa kamer 3*

| <b>Aarding</b> | |
|---|---|
| <b>C21</b> | Het gebruik van geleiders van het type VOB, zonder bijkomende afscherming is niet toegestaan (Boek 1: 5.2.9.6).<br><i>Opmerking: Oa kamer 3</i> |

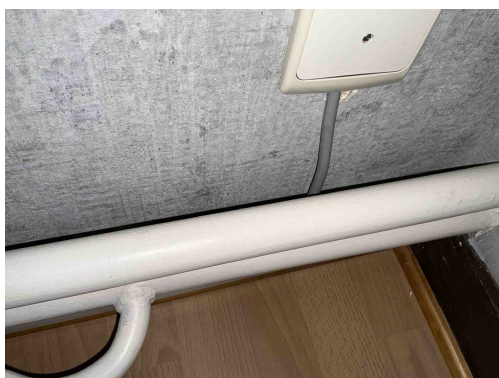
**C38** - Het gebruikte kabeltype (snoerkabel) voldoet niet aan de specificaties die van toepassing zijn op voedingsleidingen voor vaste installatie (Boek 1: 1.4.2.1, 5.2.6.2).

*Opmerking: Oa kamer 3*

| <b>Aarding</b> | |
|---|---|
| <b>C38</b> | Het gebruikte kabeltype (snoerkabel) voldoet niet aan de specificaties die van toepassing zijn op voedingsleidingen voor vaste installatie (Boek 1: 1.4.2.1, 5.2.6.2).<br><i>Opmerking: Oa kamer 3</i> |

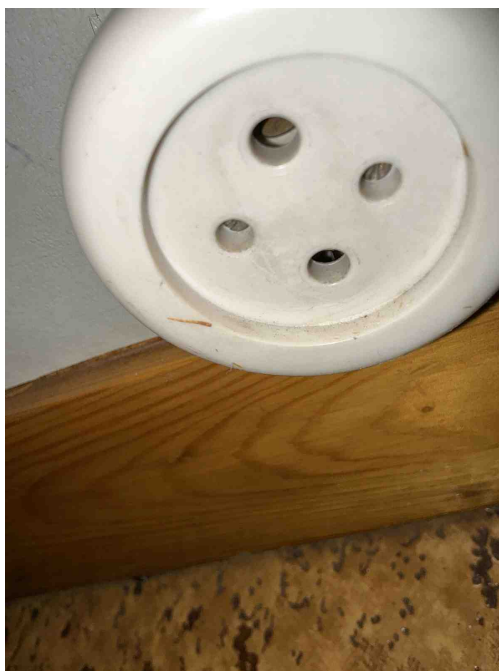
**T11** - De contactdozen waarvan de toegekende stroomsterkte maximaal 16A en de toegekende spanning maximaal 250V bedraagt en niet bedoeld zijn voor de voeding van een of meerdere verbruikstoestellen voor een specifiek doel en niet geplaatst zijn in of op schakel- en verdeelborden, beschikken niet of IPXX-D (incl. gemeenschappelijke delen residentieel geheel) (Boek 1: 4.2.2.3/5.3.5.2).

*Opmerking: Oa algemeen*

| <b>Aarding</b> | |
|---|---|
| <b>T11</b> | De contactdozen waarvan de toegekende stroomsterkte maximaal 16A en de toegekende spanning maximaal 250V bedraagt en niet bedoeld zijn voor de voeding van een of meerdere verbruikstoestellen voor een specifiek doel en niet geplaatst zijn in of op schakel- en verdeelborden, beschikken niet of IPXX-D (incl. gemeenschappelijke delen residentieel geheel) (Boek 1: 4.2.2.3/5.3.5.2).<br><i>Opmerking: Oa algemeen</i> |

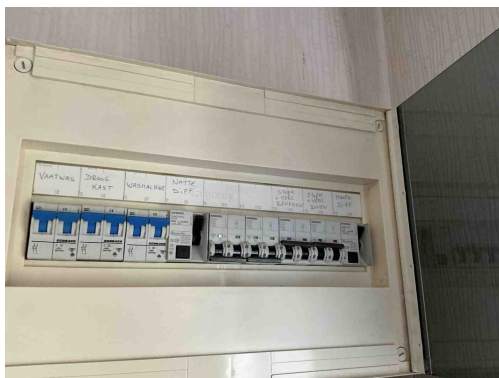
**D02** - De werking van de differentieelstroominrichting via opwekken van foutstroom (foutlus) is niet gegarandeerd (Boek 1: 6.5.7.2 / 7.112.3)

*Opmerking: Oa diff 300mA en diff 30mA*

| <b>Aarding</b> | |
|---|---|
| <b>D02</b> | De werking van de differentieelstroominrichting via opwekken van foutstroom (foutlus) is niet gegarandeerd (Boek 1: 6.5.7.2 / 7.112.3)<br><i>Opmerking: Oa diff 300mA en diff 30mA</i> |
