**Verslag huishoudelijke elektrische installatie op laagspanning en zeer lage spanning****Algemeen:**

| Referentie: <b>009-20260921-03</b> | Datum controle: <b>21/09/2026</b> |

| Adres installatie: <b>Mechelbaan 144, 3130 - BEGIJNENDIJK</b> | Nummer teller(s): <b>1sag1200249378</b> |

| <input checked="" type="checkbox"/> 8.4.2 (Controlebezoek van een oude installatie bij verkoop) |

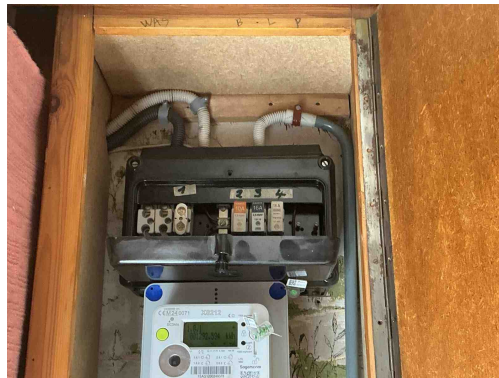
**B26** - Het elektrisch bord kon niet gedemonteerd worden (Boek 1: 5.3.5.1).  
*Opmerking: Hoogste*

**D03** - Er is geen differentieelstroominrichting van maximum 300 mA geplaatst in het begin van de elektrische installatie van een residentieel geheel (incl. in de gemeenschappelijke delen) (Boek 1: 4.2.4.3, 4.2.4.4).

**D05** - Er is geen ondergeschikte differentieelstroominrichting van maximum 30 mA geplaatst voor de beveiliging van de ruimte(n) die een badkuip en/of douche bevatten (Boek 1: 4.2.4.3).

**D26** - Er is geen ondergeschikte differentieelstroominrichting van maximum 30 mA geplaatst voor de beveiliging van wasmachine/afwasmachine/droogkast (Boek 1: 4.2.4.3.b).

**B30** - De houder van de beveiliging in een huishoudelijke ruimte is niet voorzien van aangepaste kalibreerelementen (Boek1: 5.3.5.5).

| <b>B26</b> | Het elektrisch bord kon niet gedemonteerd worden (Boek 1: 5.3.5.1).<br><i>Opmerking: Hoogste</i> |
| <b>B30</b> | De houder van de beveiliging in een huishoudelijke ruimte is niet voorzien van aangepaste kalibreerelementen (Boek 1: 5.3.5.5). |
| <b>D03</b> | Er is geen differentieelstroominrichting van maximum 300 mA geplaatst in het begin van de elektrische installatie van een residentieel geheel (incl. in de gemeenschappelijke delen) (Boek 1: 4.2.4.3, 4.2.4.4). |
| <b>D05</b> | Er is geen ondergeschikte differentieelstroominrichting van maximum 30 mA geplaatst voor de beveiliging van de ruimte(n) die een badkuip en/of douche bevatten (Boek 1: 4.2.4.3). |
| <b>D26</b> | Er is geen ondergeschikte differentieelstroominrichting van maximum 30 mA geplaatst voor de beveiliging van wasmachine/afwasmachine/droogkast (Boek 1: 4.2.4.3.b). |

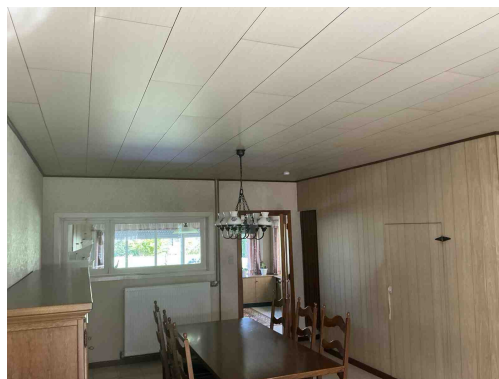
Klasse 0 is verboden

| Klasse 0 is verboden | |

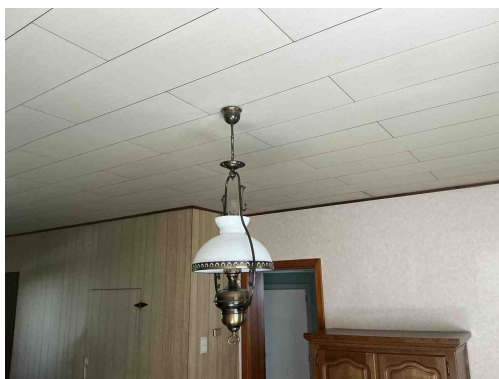
Klasse 0 is verboden

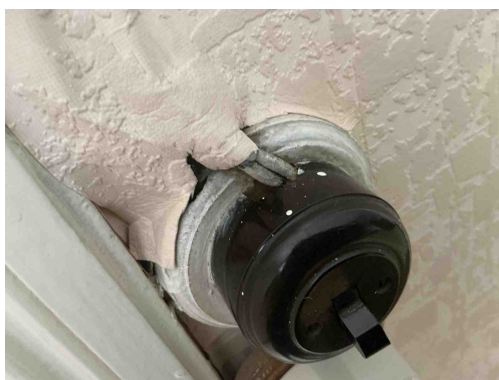
**C21** - Het gebruik van geleiders van het type VOB, zonder bijkomende afscherming is niet toegestaan (Boek 1: 5.2.9.6).

| <b>C21</b> | Het gebruik van geleiders van het type VOB, zonder bijkomende afscherming is niet toegestaan (Boek 1: 5.2.9.6). |

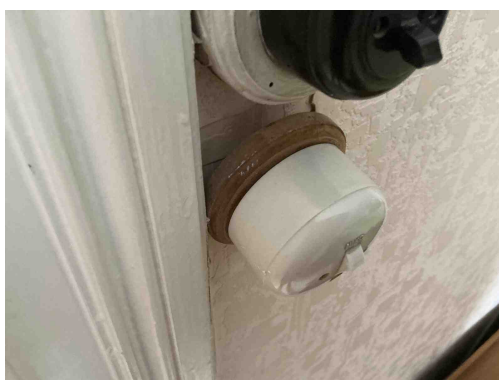
**T10** - Bepaalde contactdozen en/of schakelaars zijn niet degelijk bevestigd (Boek 1: 1.4.1.3).

| <b>T10</b> | Bepaalde contactdozen en/of schakelaars zijn niet degelijk bevestigd (Boek 1: 1.4.1.3). |

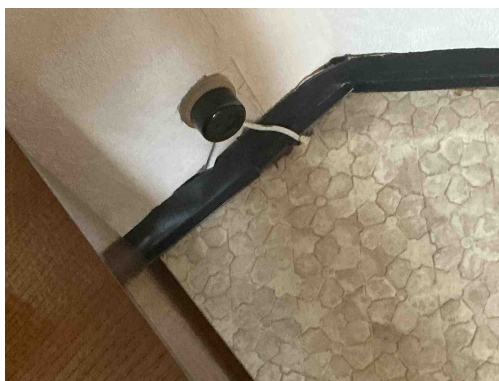
**T11** - De contactdozen waarvan de toegekende stroomsterkte maximaal 16A en de toegekende spanning maximaal 250V bedraagt en niet bedoeld zijn voor de voeding van een of meerdere verbruikstoestellen voor een specifiek doel en niet geplaatst zijn in of op schakel- en verdeelborden, beschikken niet of IPXX-D (incl. gemeenschappelijke delen residentieel geheel) (Boek 1: 4.2.2.3/5.3.5.2).

**C27** - Het gebruik van geleiders van het type VTLmB (côte-à-côte) is niet toegestaan (Boek 1: 1.4.2.1).

| <b>C27</b> | Het gebruik van geleiders van het type VTLMB (côte-à-côte) is niet toegestaan (Boek 1: 1.4.2.1). |
| <b>T11</b> | De contactdozen waarvan de toegekende stroomsterkte maximaal 16A en de toegekende spanning maximaal 250V bedraagt en niet bedoeld zijn voor de voeding van een of meerdere verbruikstoestellen voor een specifiek doel en niet geplaatst zijn in of op schakel- en verdeelborden, beschikken niet of IPXX-D (incl. gemeenschappelijke delen residentieel geheel) (Boek 1: 4.2.2.3/5.3.5.2). |

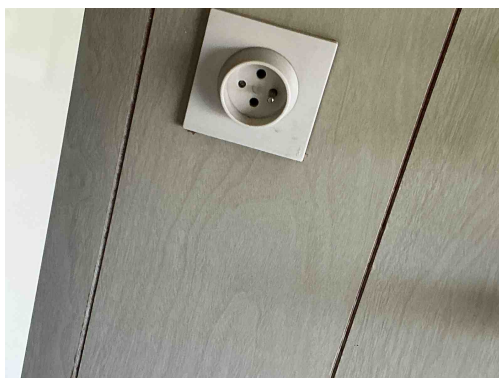
**T11** - De contactdozen waarvan de toegekende stroomsterkte maximaal 16A en de toegekende spanning maximaal 250V bedraagt en niet bedoeld zijn voor de voeding van een of meerdere verbruikstoestellen voor een specifiek doel en niet geplaatst zijn in of op schakel- en verdeelborden, beschikken niet of IPXX-D (incl. gemeenschappelijke delen residentieel geheel) (Boek 1: 4.2.2.3/5.3.5.2).

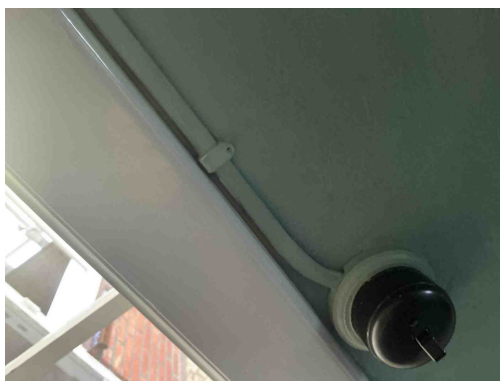
**C27** - Het gebruik van geleiders van het type VTLmB (côte-à-côte) is niet toegestaan (Boek 1: 1.4.2.1).
