**Verslag huishoudelijke elektrische installatie op laagspanning en zeer lage spanning****Algemeen:**

| Referentie: <b>009-20260921-02</b> | Datum controle: <b>21/09/2026</b> |

| Adres installatie: <b>Mechelbaan 142, 3130 - BEGIJNENDIJK</b> | Nummer teller(s): <b>1sag3205065687</b> |

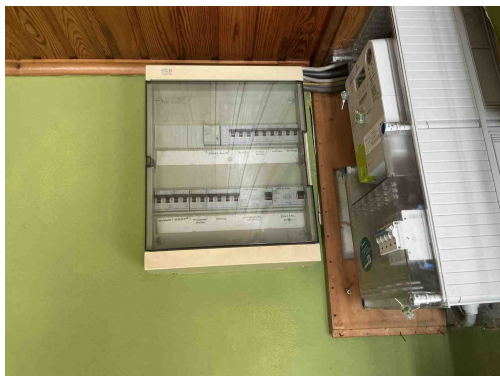
| Aarding | |
|---|---|
| <b>B17</b> | De voedingsspanning is niet op elk bord vermeld (Boek 1: 3.1.3.3). |

**B17** - De voedingsspanning is niet op elk bord vermeld (Boek 1: 3.1.3.3).

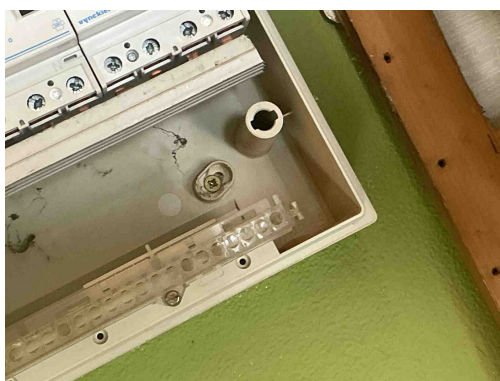
| Aarding | |
|---|---|
| <b>T21</b> | Het elektrisch materieel is niet geplaatst volgens de voorschriften van de fabrikant/ regels van goed vakmanschap .<br>(Boek 1: 1.4.1.3)<br><i>Opmerking: Ophanging vijzen niet afgedekt, camaansluiting niet afgedekt,</i> |

**T21** - Het elektrisch materieel is niet geplaatst volgens de voorschriften van de fabrikant/ regels van goed vakmanschap . (Boek 1: 1.4.1.3)

*Opmerking: Ophanging vijzen niet afgedekt, camaansluiting niet afgedekt,*

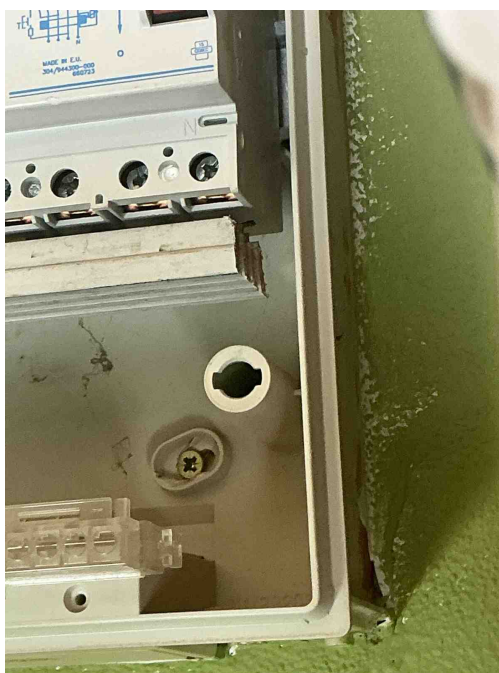
**T21** - Het elektrisch materieel is niet geplaatst volgens de voorschriften van de fabrikant/ regels van goed vakmanschap . (Boek 1: 1.4.1.3)

*Opmerking: Ophanging vijzen niet afgedekt, camaansluiting niet afgedekt,*

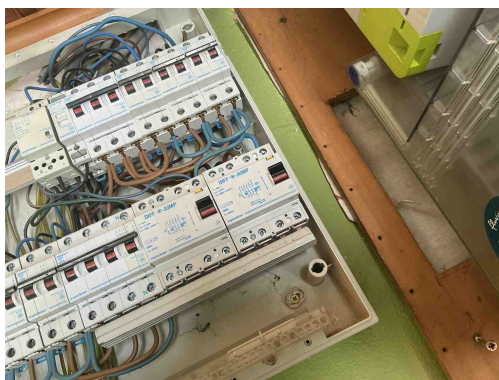
| Aarding | |
|---|---|
| <b>D04</b> | De hoofddifferentieelstroominrichting is niet verzegelbaar (Boek 1: 4.2.4.3). |

**D04** - De hoofddifferentieelstroominrichting is niet verzegelbaar (Boek 1: 4.2.4.3).

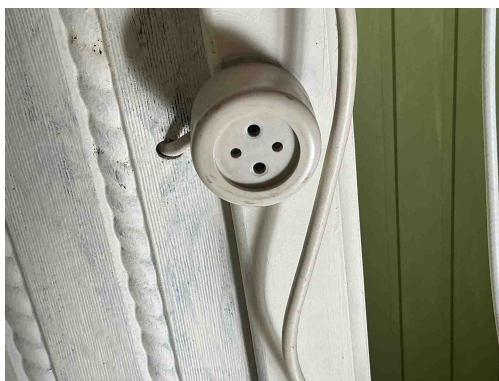
| Aarding | |
|---|---|
| <b>T11</b> | De contactdozen waarvan de toegekende stroomsterkte maximaal 16A en de toegekende spanning maximaal 250V bedraagt en niet bedoeld zijn voor de voeding van een of meerdere verbruikstoestellen voor een specifiek doel en niet geplaatst zijn in of op schakel- en verdeelborden, beschikken niet of IPXX-D (incl. gemeenschappelijke delen residentieel geheel) (Boek 1: 4.2.2.3/5.3.5.2). |

**T11** - De contactdozen waarvan de toegekende stroomsterkte maximaal 16A en de toegekende spanning maximaal 250V bedraagt en niet bedoeld zijn voor de voeding van een of meerdere verbruikstoestellen voor een specifiek doel en niet geplaatst zijn in of op schakel- en verdeelborden, beschikken niet of IPXX-D (incl. gemeenschappelijke delen residentieel geheel) (Boek 1: 4.2.2.3/5.3.5.2).

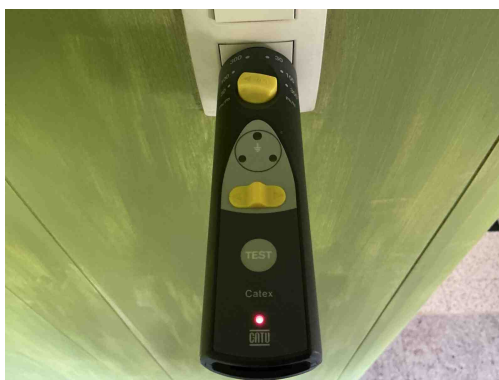
| Aarding | |
|---|---|
| <b>A16</b> | Er is geen continuïteit van de beschermingsgeleider van de contactdoos (Boek 1: 5.4.3.4).<br><i>Opmerking: Kamer keuken , slaapkamer</i> |

**A16** - Er is geen continuïteit van de beschermingsgeleider van de contactdoos (Boek 1: 5.4.3.4).  
*Opmerking: Kamer keuken , slaapkamer*

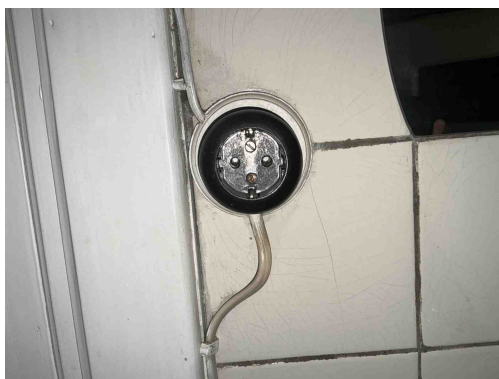
| Aarding | |
|---|---|
| <b>T03</b> | Contactdozen met randaarding zijn niet toegelaten in huishoudelijke installaties en in niet huishoudelijke installaties zonder BA4/BA5 personeel (Boek 1: 5.3.5.2). |

**T03** - Contactdozen met randaarding zijn niet toegelaten in huishoudelijke installaties en in niet huishoudelijke installaties zonder BA4/BA5 personeel (Boek 1: 5.3.5.2).

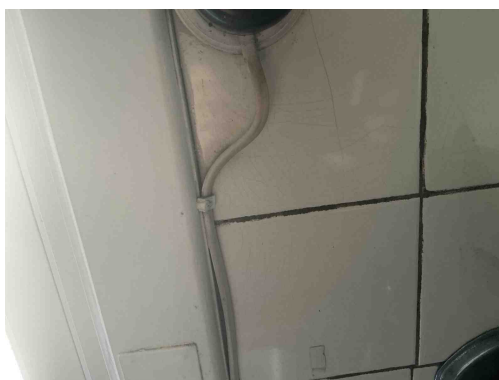
| Aarding | |
|---|---|
| <b>C27</b> | Het gebruik van geleiders van het type VTLMb (côte-à-côte) is niet toegestaan (Boek 1: 1.4.2.1). |

**C27** - Het gebruik van geleiders van het type VTLmB (côte-à-côte) is niet toegestaan (Boek 1: 1.4.2.1).

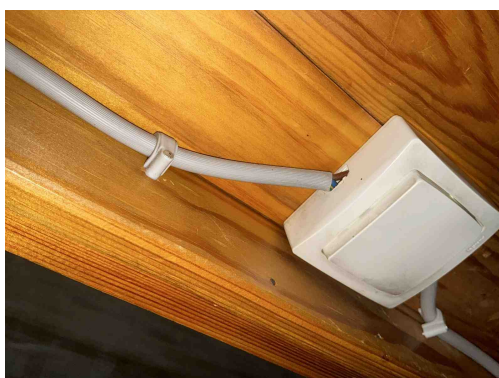
| Aarding | |
|---|---|
| <b>C38</b> | Het gebruikte kabeltype (snoerkabel) voldoet niet aan de specificaties die van toepassing zijn op voedingsleidingen voor vaste installatie (Boek 1: 1.4.2.1, 5.2.6.2). |

**C38** - Het gebruikte kabeltype (snoerkabel) voldoet niet aan de specificaties die van toepassing zijn op voedingsleidingen voor vaste installatie (Boek 1: 1.4.2.1, 5.2.6.2).
