# Asbestinventarisatetest

Goedetijdstraat 97/201, 2660 Antwerpen

Attestnummer : 20230216-000476.000

Uitgegeven op : 16.02.2023

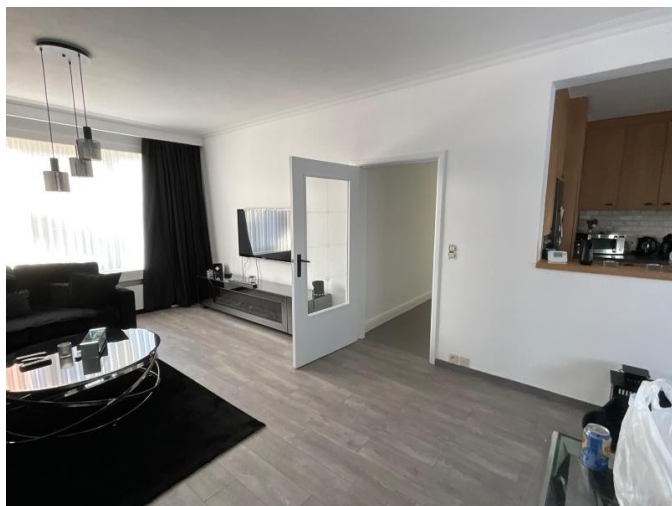
Overzichtsfoto

Geen asbest

| Beschrijving | Pleisterwerken |
| Bindmiddel van materiaal | Gips - kalk |

| Hoeveelheid (oppervlakte - dikte - aantal) | <ul style="list-style-type: none"> <li>• 348,00 m<sup>2</sup> - 1,00 cm - 1 stuk</li> </ul> |
