Asbestinventarisatetest

Kuikenstraat 11, 2860 Sint-Katelijne-Waver

Attestnummer : 20230504-000558.000

Uitgegeven op : 04.05.2023

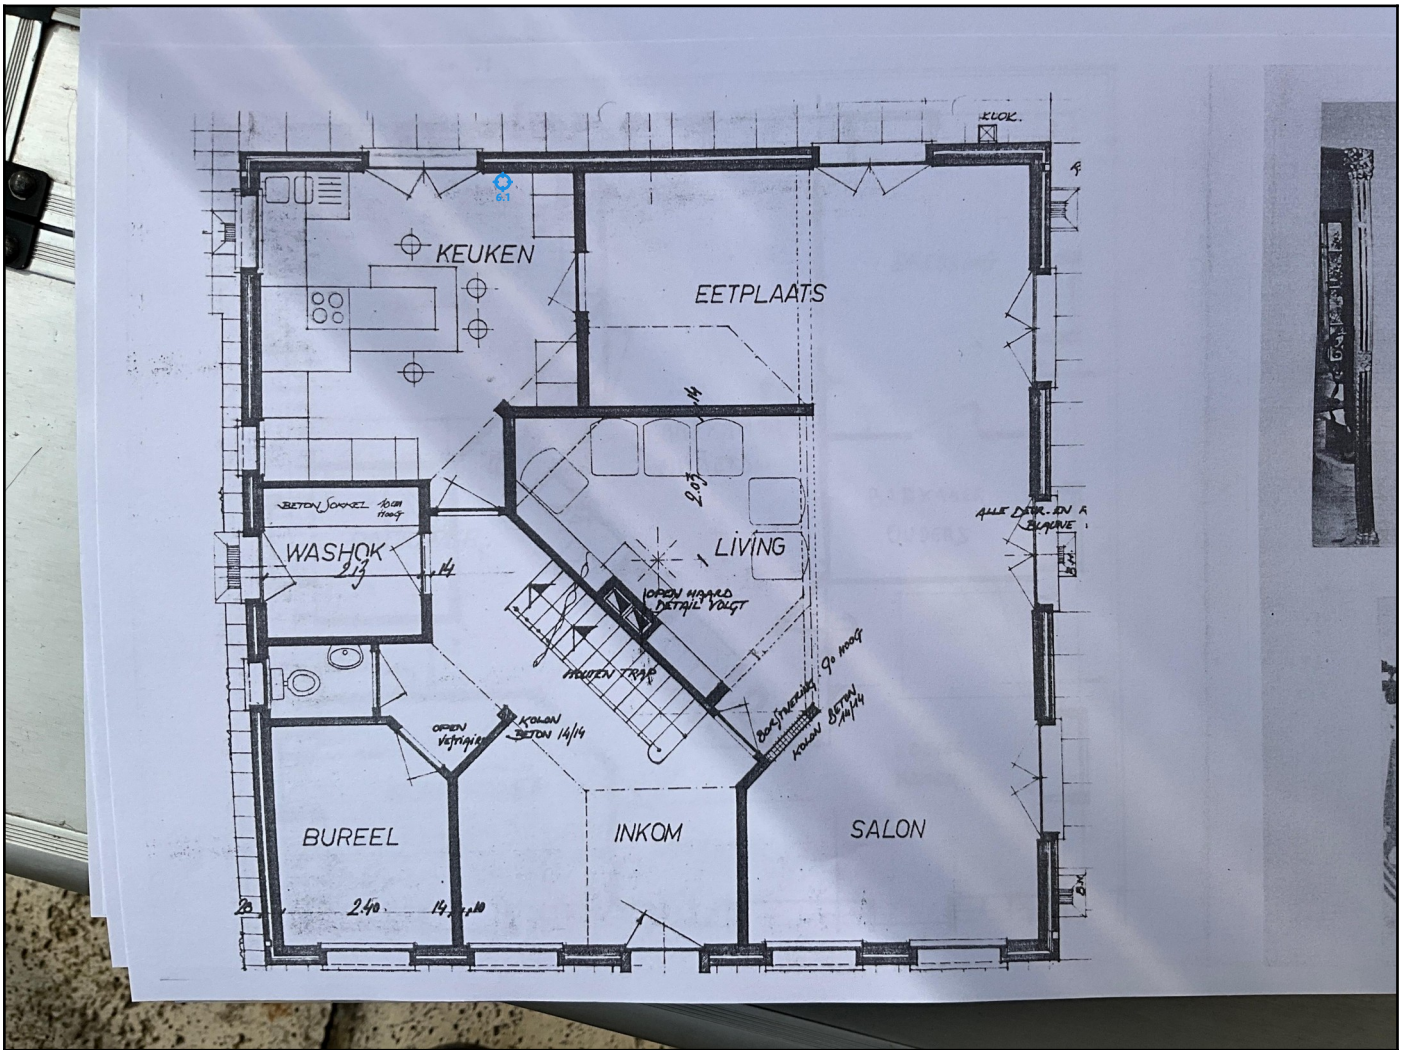
Plan 1.1: Gelijkvloer

Beschrijving	Type	Actie
6. Pleisterwerk	Geen asbest	-
6.1 Code: St03	Puntmonster	-

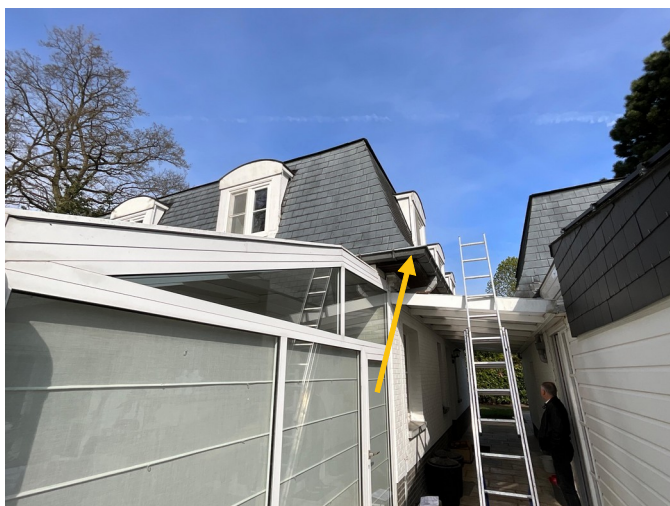
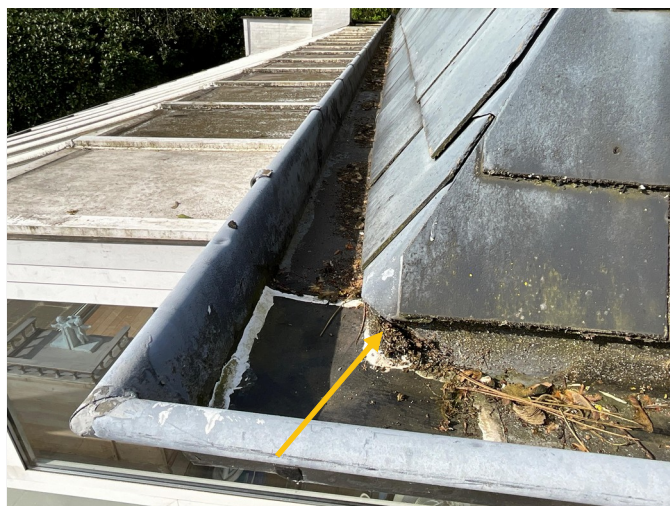
Overzichtsfoto

Detailfoto

Eindbeoordeling materiaalrisico

Laag materiaalrisico en/of verlaagde kans op vezelvrijgave

Gebondenheid	Categorie 1: hechtgebonden in oorsprong
Asbestsoort (vezeltype)	Alleen chrysotiel
Asbestconcentratie	Laag (< 50%)
Afschermingsgraad van het gehele materiaal	Geheel of deels vrij aan de buitenlucht
Toestand van het materiaal	Licht beschadigd, licht verweerd. Intact materiaal type Pical – asbestboard of categorie III 'gebondenheid'

#	Type	Referentie	Resultaat
1.1	Puntmonster	St01	Chrysotiel

Beschrijving	Leien hoofdgebouw
Omgeving	Buiten
Primaire drager	Schuin dak

Asbestmateriaal	Dak- en gevelbekleding - Lei, shingle
Bindmiddel van asbestmateriaal	Cement
Gebondenheid op basis van bindmiddel	Hecht
Hoeveelheid (oppervlakte - aantal)	<ul style="list-style-type: none"> • 100,00 m² - 1 stuk
Totale oppervlakte	100,00 m ²
Eenvoudig bereikbaar	Ja
Bevestigingswijze	<ul style="list-style-type: none"> • Onbekend
Identificatiemethode	Vaststelling met monstername
Destructieve handeling voor identificatie	Nee

Actie

Het asbestmateriaal valt onder de mijlpaal van 2034.

Verwijderen

- Zorg voor een veilig beheer. Vermijd het beschadigen van het asbestmateriaal. Controleer de toestand jaarlijks op wijzigingen.
- Zorg voor een veilig beheer en verwijder dit asbestmateriaal wanneer het bij werken eenvoudig bereikbaar wordt. Controleer de toestand jaarlijks op wijzigingen.
- Hemelwater dat afspoelt van asbestcement daken of gevels kan asbestdeeltjes bevatten. Gebruik het enkel voor gesloten circuits (bv. spoelen toiletten). Reinig na het vervangen van het dak of de gevel de dakgoten en regenwaterput of -ton om asbesthoudend sediment of slib te verwijderen

- Eenvoudige handelingen: enkel door erkend asbestverwijderaar
Grote hoeveelheid, te verwijderen door erkend asbestverwijderaar.

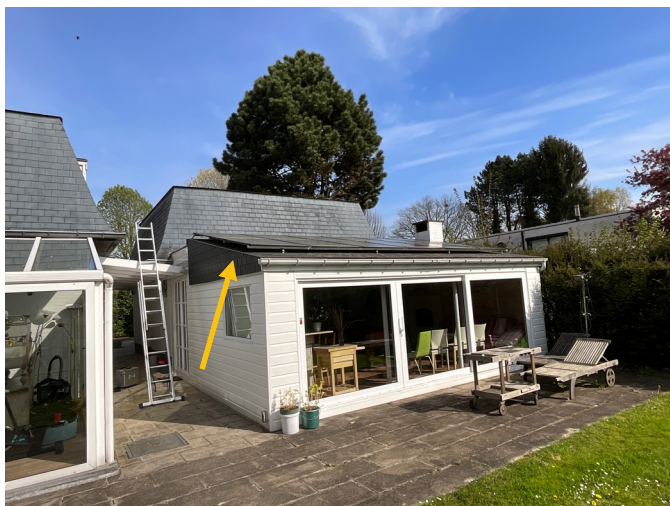
Situeringfoto

Uitgesloten van inspectie

Bouwjaar: 2018

Constructies gebouwd vanaf 2001 moeten niet onderzocht worden

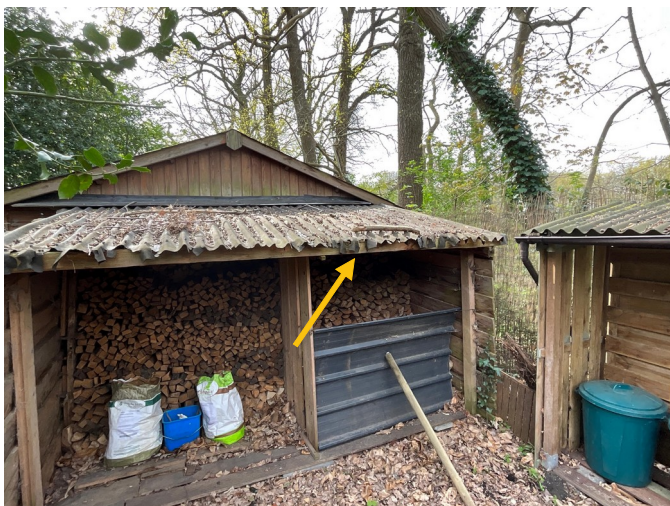
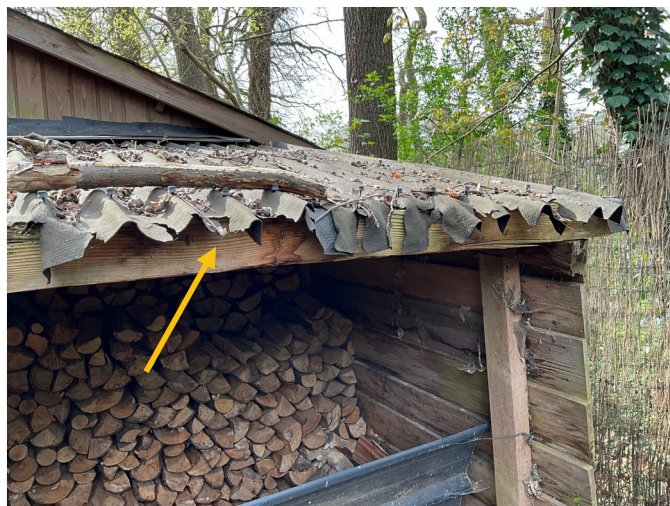
Fiche 3: Dak bekleding schuur

Overzichtsfoto

Detailfoto

Geen asbest

#	Type	Referentie	Resultaat
3.1	Puntmonster	St04	Geen asbest

Beschrijving	Dak bekleding schuur
Omgeving	Buiten
Primaire drager	Schuin dak
Bindmiddel van materiaal	Bitumen (roofing, teer, asfalt)

Gebondenheid op basis van bindmiddel	Hecht
Hoeveelheid (oppervlakte - aantal)	• 6,00 m ² - 1 stuk
Totale oppervlakte	6,00 m ²
Identificatiemethode	Vaststelling met monstername
Destructieve handeling voor identificatie	Nee

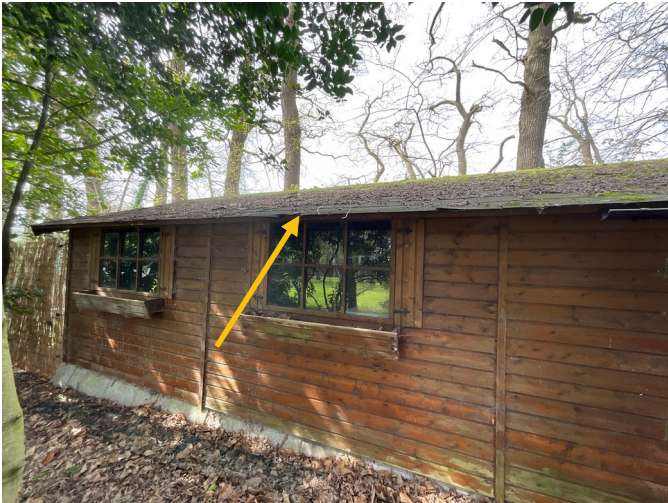
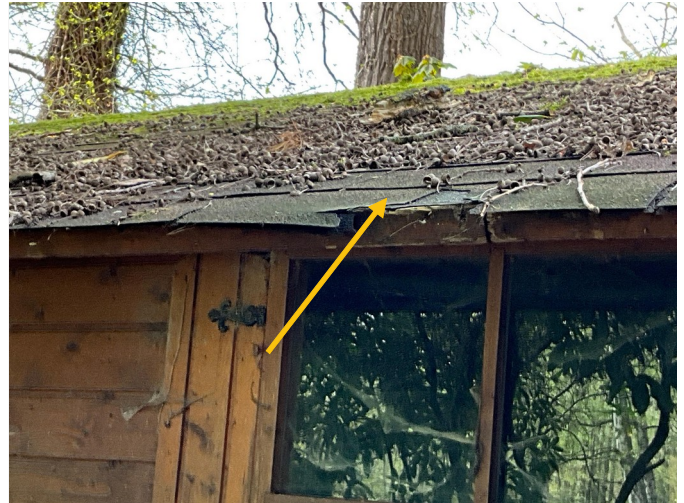
Fiche 4: Roofing

Overzichtsfoto

Detailfoto

Geen asbest

#	Type	Referentie	Resultaat
4.1	Puntmonster	St05	Geen asbest

Beschrijving	Roofing
Omgeving	Buiten
Primaire drager	Schuin dak
Bindmiddel van materiaal	Bitumen (roofing, teer, asfalt)

Gebondenheid op basis van bindmiddel	Hecht
Hoeveelheid (oppervlakte - aantal)	• 18,00 m ² - 1 stuk
Totale oppervlakte	18,00 m ²
Identificatiemethode	Vaststelling met monstername
Destructieve handeling voor identificatie	Nee

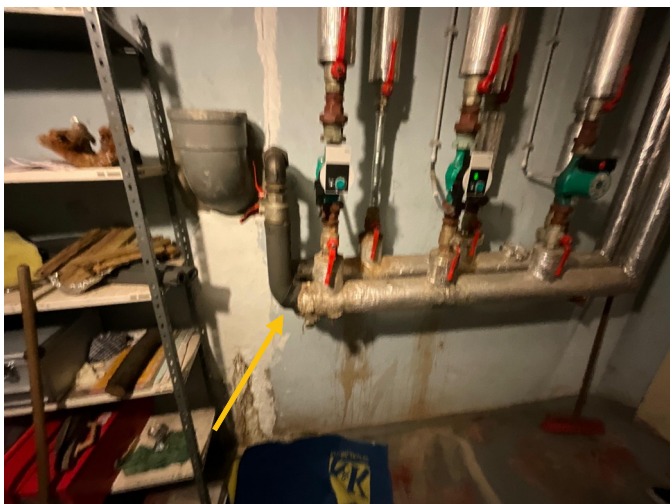
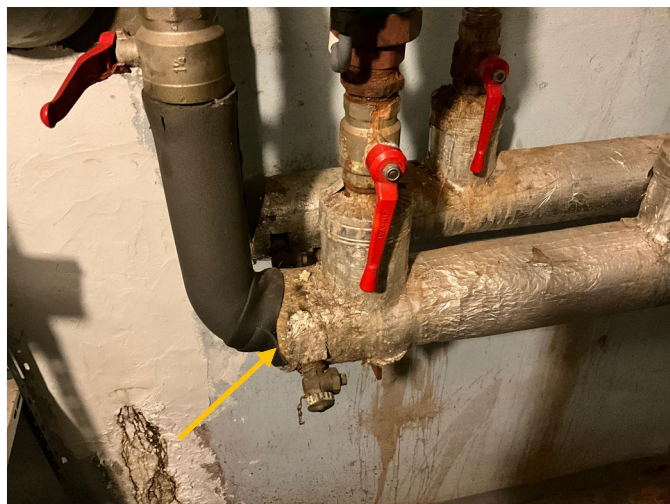
Fiche 5: Leidingisolatie

Overzichtsfoto

Detailfoto

Geen asbest

#	Type	Referentie	Resultaat
5.1	Puntmonster	St02	Geen asbest

Beschrijving	Leidingisolatie
Omgeving	Binnen
Primaire drager	HVAC infrastructuur en uitrusting
Bindmiddel van materiaal	Karton - papier - viltachtig

Gebondenheid op basis van bindmiddel	Niet-hechtgebonden
Hoeveelheid (gewicht - aantal)	• 15,00 kg - 1 stuk
Totaal gewicht	15,00 kg
Identificatiemethode	Vaststelling met monstername
Destructieve handeling voor identificatie	Nee
Opmerking	100 m leiding

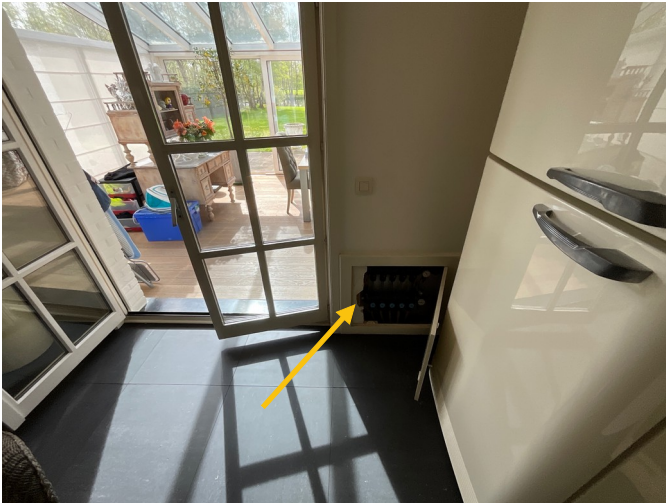
Fiche 6: Pleisterwerk

Overzichtsfoto

Detailfoto

Geen asbest

#	Type	Referentie	Resultaat
6.1	Puntmonster	St03	Geen asbest

Beschrijving	Pleisterwerk
Omgeving	Binnen
Primaire drager	Binnenwand
Bindmiddel van materiaal	Gips - kalk

Gebondenheid op basis van bindmiddel	Niet-hechtgebonden
Hoeveelheid (oppervlakte - dikte - aantal)	• 400,00 m ² - 1,00 cm - 1 stuk
Totaal volume	4,00 m ³
Identificatiemethode	Vaststelling met monstername
Destructieve handeling voor identificatie	Nee
Opmerking	Pleisterwerk in 1 keer gedaan voor wand en muur (zie trappenhal)
