# Asbestinventarisatetest

Ziekebeemdenstraat 51, 2800 Mechelen

Attestnummer : 20230509-000443.000

Uitgegeven op : 09.05.2023

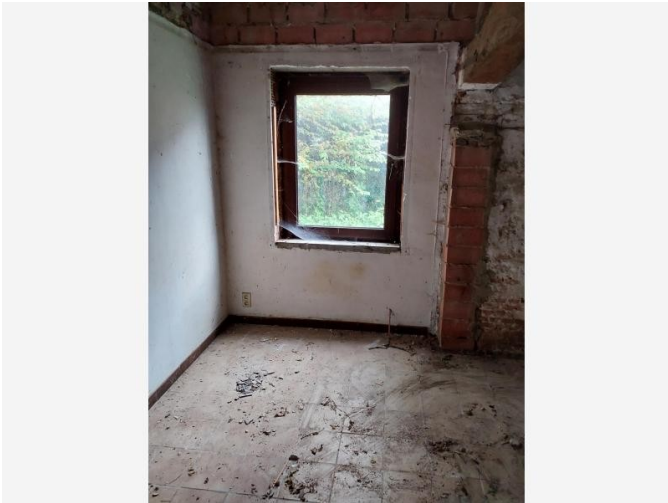
# Fiche 1: pleisterwerk muren

Geen asbest

| # | Type | Referentie | Resultaat |
|---|---|---|---|
| 1.1 | Mengmonster | MW 1 | Geen asbest |

| Beschrijving | pleisterwerk muren |
| Bindmiddel van materiaal | Gips - kalk |

| <b>Hoeveelheid (oppervlakte - dikte - aantal)</b> | • 75,00 m <sup>2</sup> - 1,50 cm - 1 stuk |

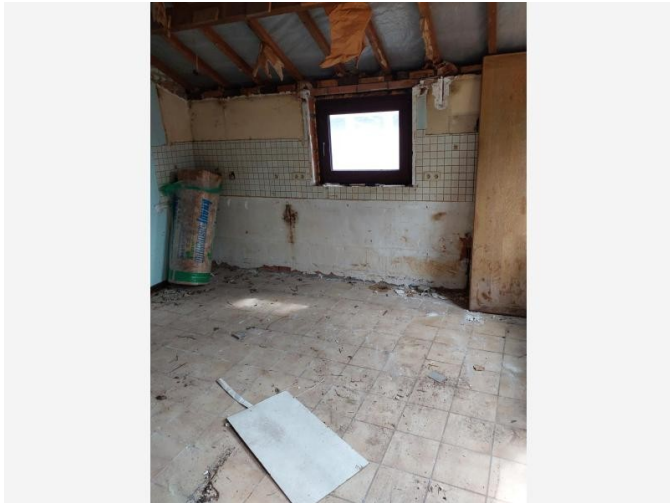
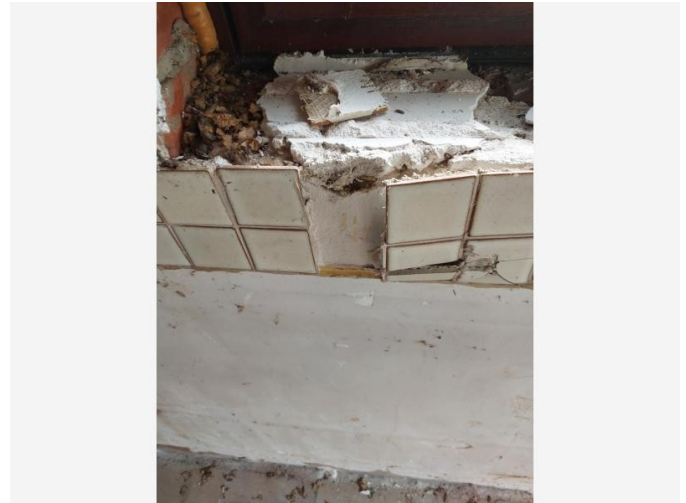
## Fiche 2: Lijm achter tegels

Geen asbest

| # | Type | Referentie | Resultaat |
|---|---|---|---|
| 2.1 | Puntmonster | PTL 2 | Geen asbest |

| Beschrijving | Lijm achter tegels |
| Bindmiddel van materiaal | Lijm |

| <b>Hoeveelheid (oppervlakte - dikte - aantal)</b> | • 10,00 m <sup>2</sup> - 1,00 mm - 1 stuk |

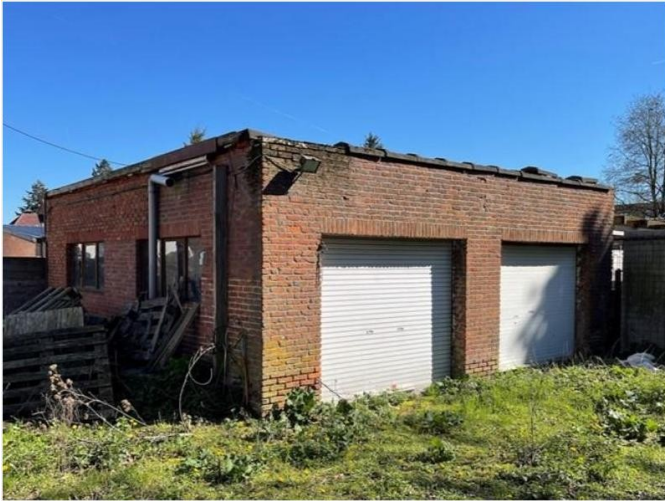
## Fiche 3: crepi garage

Geen asbest

| # | Type | Referentie | Resultaat |
|---|---|---|---|
| 3.1 | Mengmonster | MCG 3 | Geen asbest |

| Beschrijving | crepi garage |
| Bindmiddel van materiaal | Gips - kalk |

| <b>Hoeveelheid (oppervlakte - dikte - aantal)</b> | • 25,00 m <sup>2</sup> - 1,50 cm - 1 stuk |
