Asbestinventarisatetest

Liersesteenweg 226/1, 2800 Mechelen

Attestnummer : 20240131-000463.000

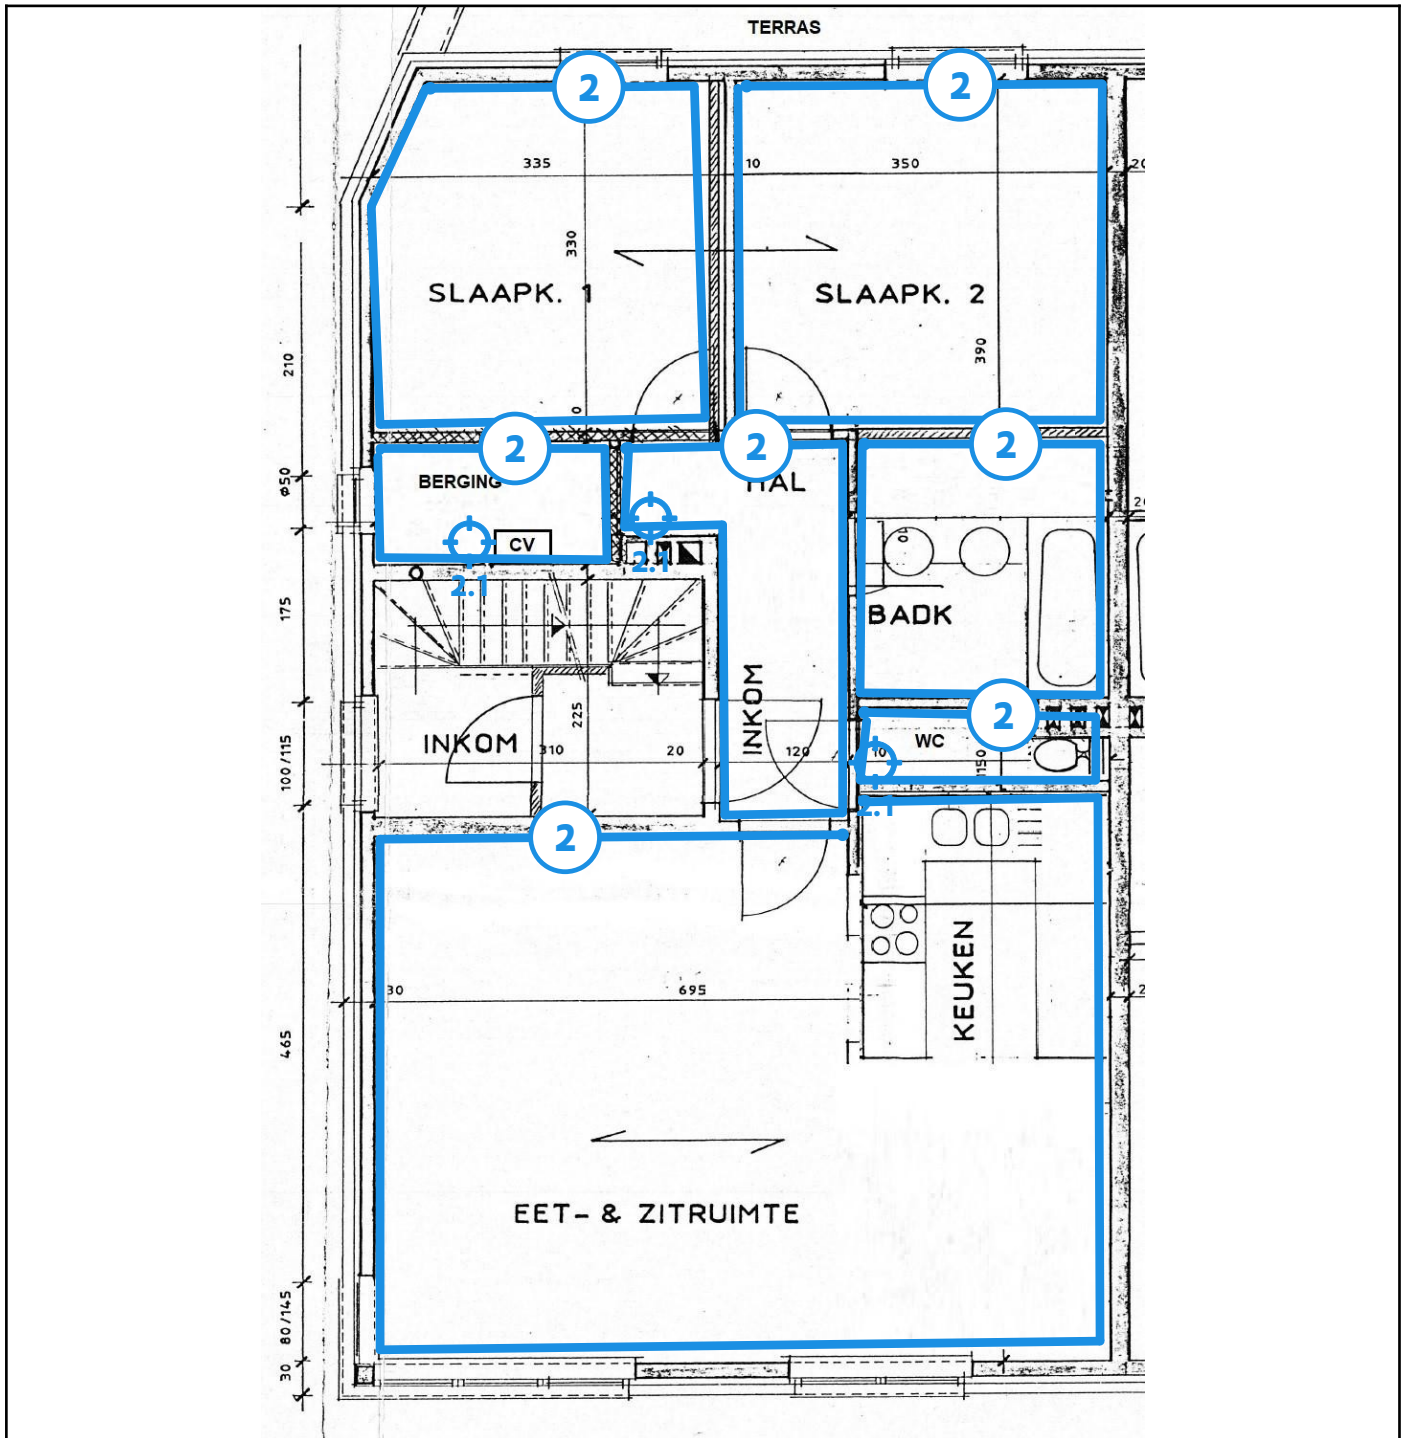
Plan 1.1: plan muur

Beschrijving	Type	Actie
2. Pleisterwerk muur	Geen asbest	-
2.1 Code: 1MM pleister muur	Mengmonster	-

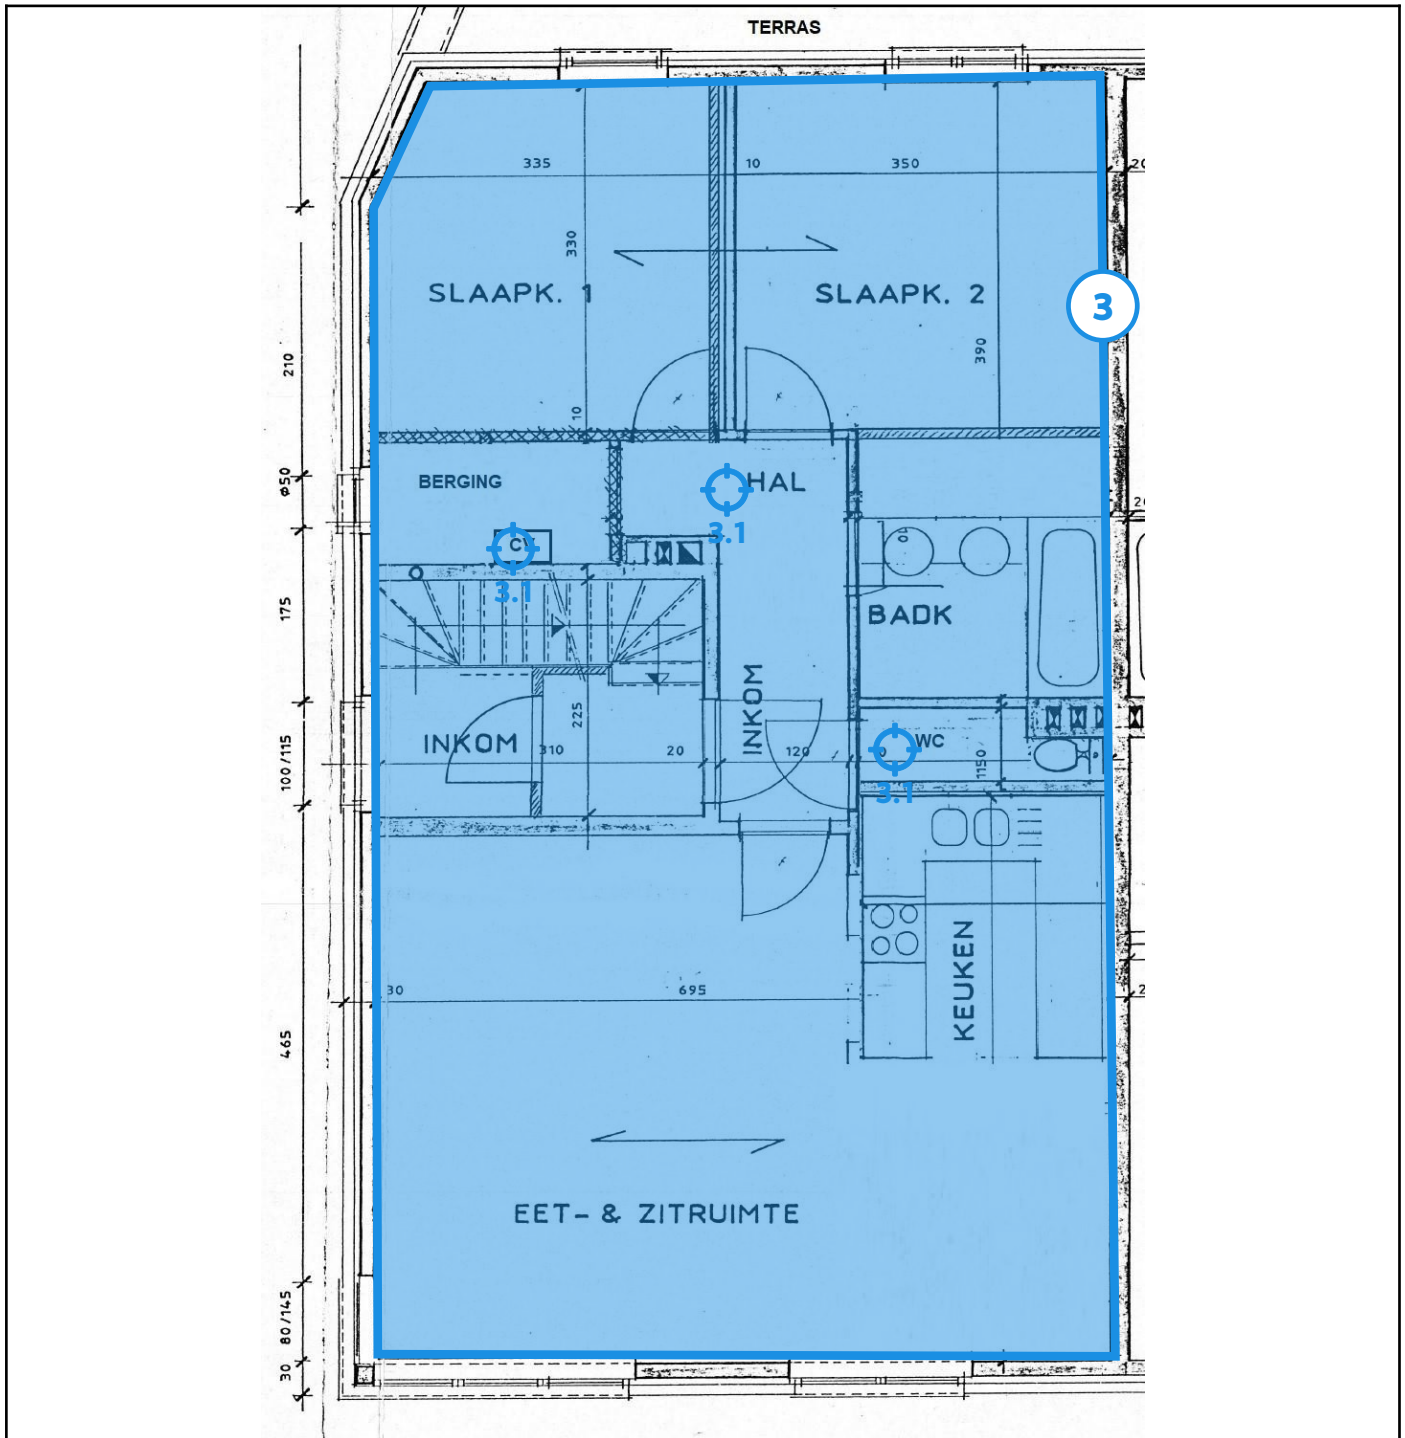
Plan 1.2: plan plafond

Beschrijving	Type	Actie
3. Pleisterwerk plafond	Geen asbest	-
3.1 Code: 2MM pleister plafond	Mengmonster	-

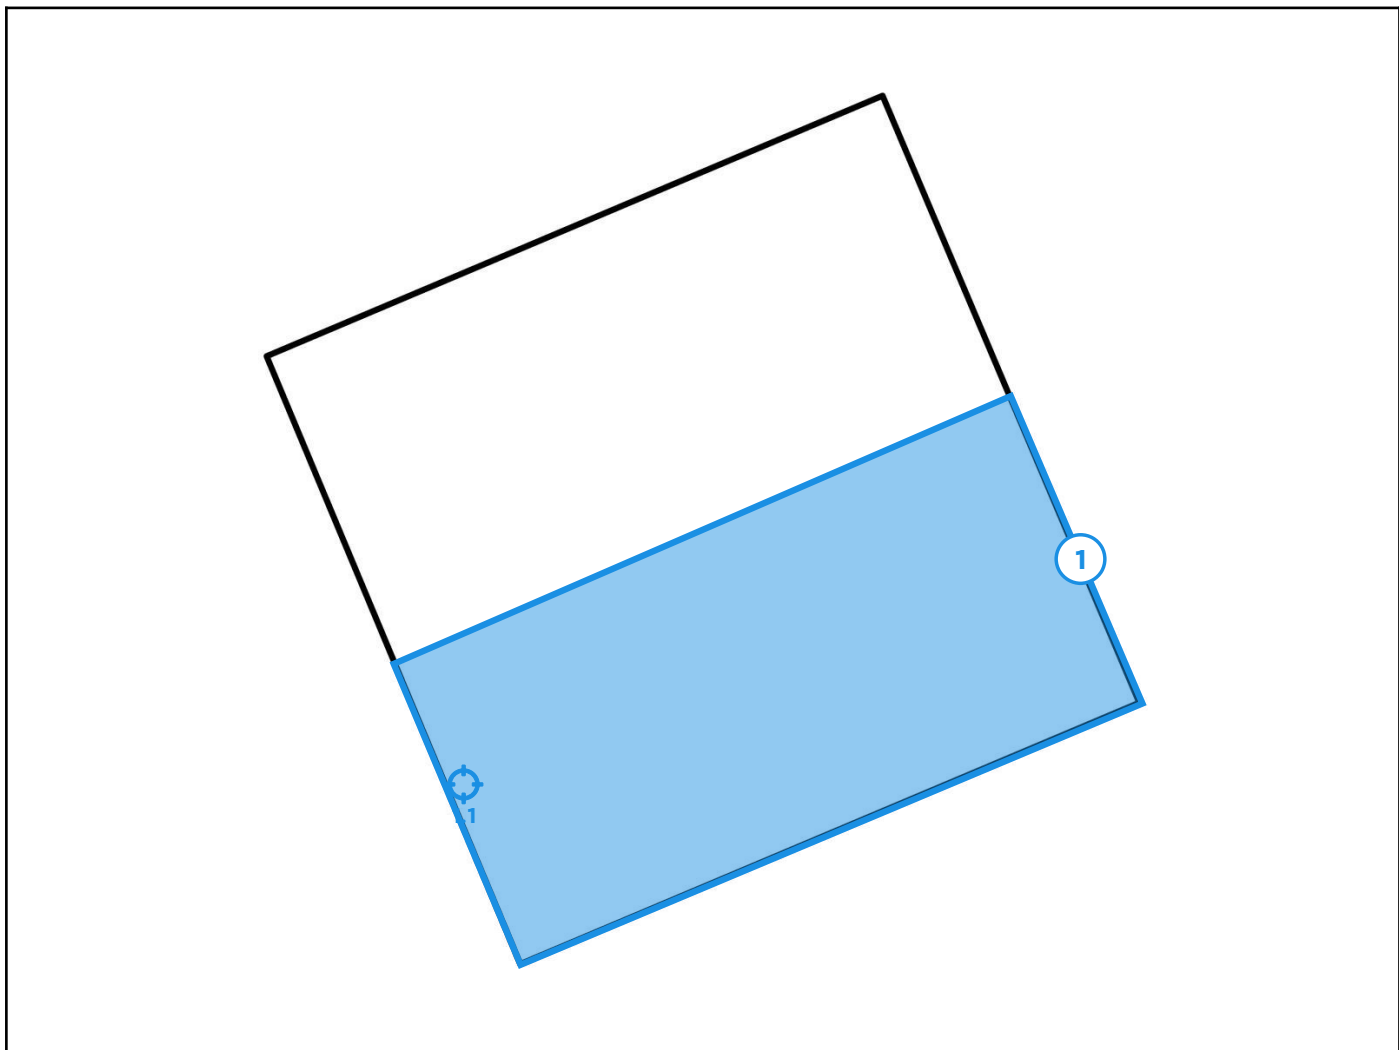
Plan 2.1: Bijgebouw plan

Beschrijving	Type	Actie
1. roofing plat dak garage	Geen asbest	-
1.1 Code: 3PM roofing garage	Puntmonster	-

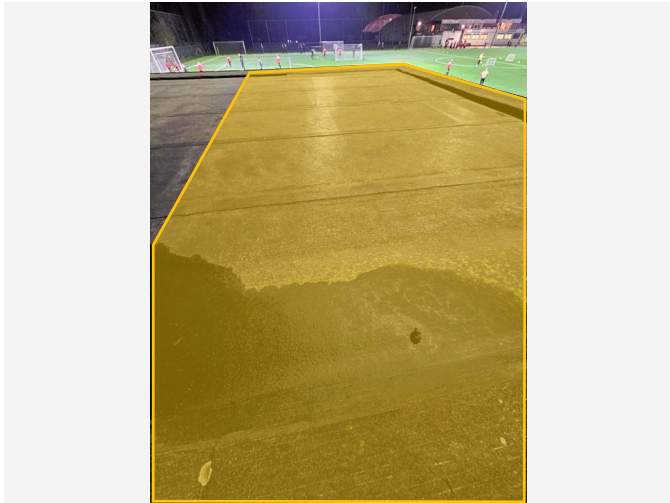
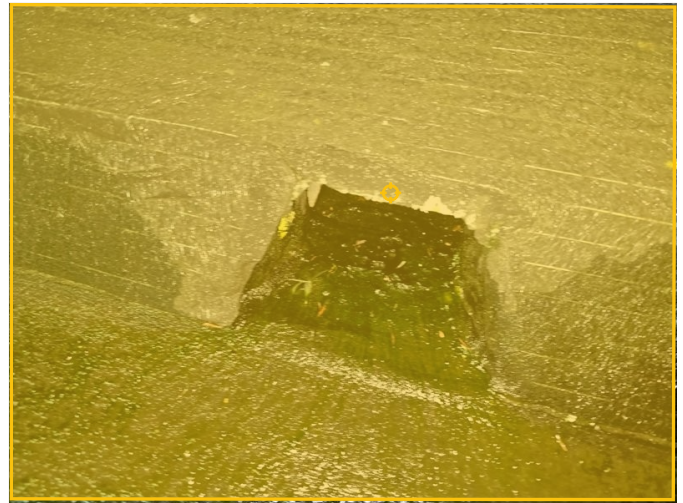
Fiche 1: roofing plat dak garage

Geen asbest

#	Type	Referentie	Resultaat
1.1	Puntmonster	3PM roofing garage	Geen asbest

Beschrijving	roofing plat dak garage
Omgeving	Buiten
Primaire drager	Plat dak
Bindmiddel van materiaal	Bitumen (roofing, teer, asfalt)

Gebondenheid op basis van bindmiddel	Hecht
Hoeveelheid (oppervlakte - aantal)	• 40,00 m ² - 1 stuk
Totale oppervlakte	40,00 m ²
Identificatiemethode	Vaststelling met monstername
Destructieve handeling voor identificatie	Nee
Opmerking	Opgegeven oppervlakte is een indicatie. Er worden geen rechten verleend aan de opgegeven oppervlaktes. De dakbedekking van de garage bestaat uit roofing, en behoort tot de gemeenschappelijke delen van deze constructie.

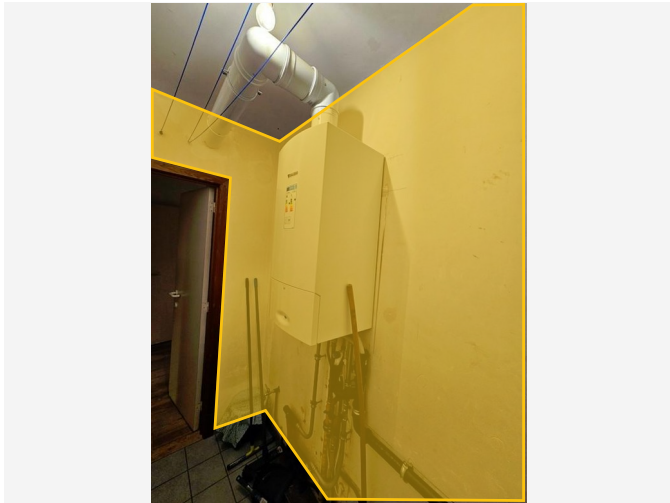
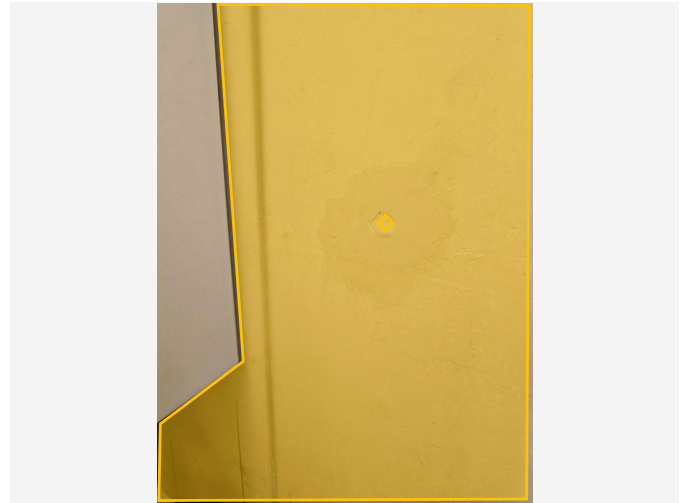
Geen asbest

#	Type	Referentie	Resultaat
2.1	Mengmonster	1MM pleister muur	Geen asbest

Beschrijving	Pleisterwerk muur
Omgeving	Binnen
Primaire drager	Binnenwand
Bindmiddel van materiaal	Gips - kalk

Gebondenheid op basis van bindmiddel	Niet-hechtgebonden
Hoeveelheid (oppervlakte - dikte - aantal)	• 240,00 m ² - 1,00 cm - 1 stuk
Totaal volume	2,40 m ³
Identificatiemethode	Vaststelling met monsternamen
Destructieve handeling voor identificatie	Nee
Opmerking	Opgegeven oppervlakte is een indicatie; de opgegeven dikte is gebaseerd op de staalnamepunten, en dus niet representatief voor de gehele vlakken. Er worden geen rechten verleend aan de opgegeven oppervlaktes.

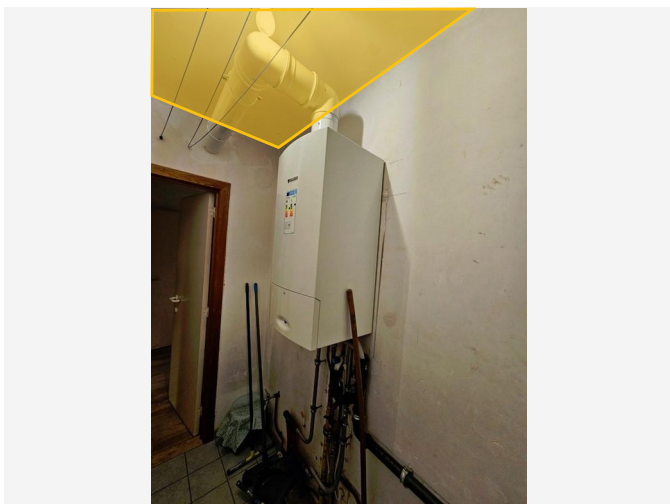
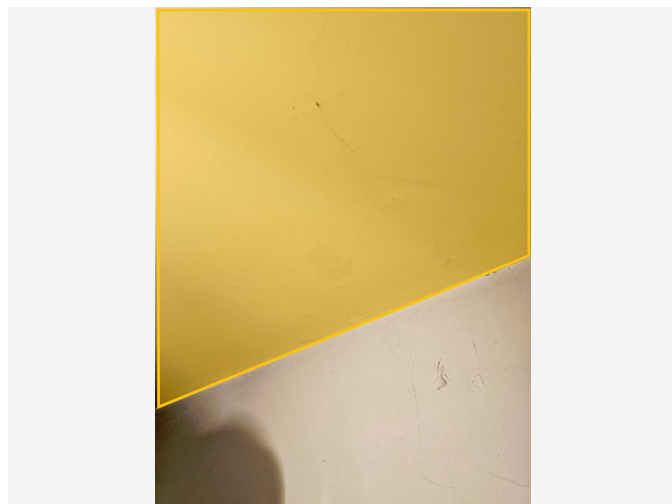
Fiche 3: Pleisterwerk plafond

Geen asbest

#	Type	Referentie	Resultaat
3.1	Mengmonster	2MM pleister plafond	Geen asbest

Beschrijving	Pleisterwerk plafond
Omgeving	Binnen
Primaire drager	Plafond
Bindmiddel van materiaal	Gips - kalk

Gebondenheid op basis van bindmiddel	Niet-hechtgebonden
Hoeveelheid (oppervlakte - dikte - aantal)	• 1,00 m ² - 0,20 cm - 1 stuk
Totaal volume	0,002 m ³
Identificatiemethode	Vaststelling met monstername
Destructieve handeling voor identificatie	Nee
Opmerking	Opgegeven oppervlakte is een indicatie; de opgegeven dikte is gebaseerd op de staalnamepunten, en dus niet representatief voor de gehele vlakken. Er worden geen rechten verleend aan de opgegeven oppervlaktes.
