Asbestinventarisatetest

12025B0501/00D000 - Paardenstraatje 11/13

Attestnummer : 20240131-000471.000

Asbestveilig

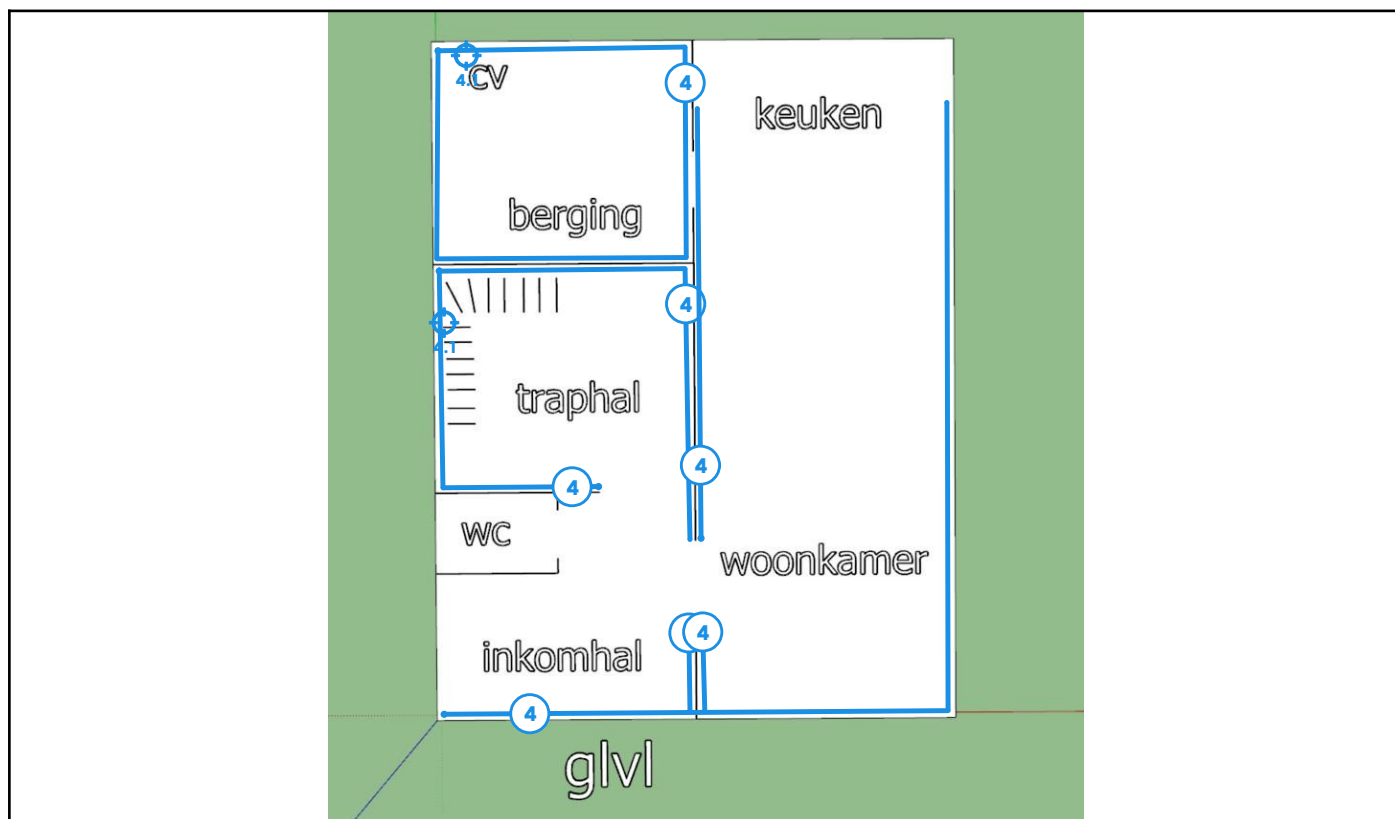
Plan 1.1: GLVL muur

Beschrijving	Type	Actie
4. pleister muur	Geen asbest	-
4.1 Code: 1MM pleister muur	Mengmonster	-

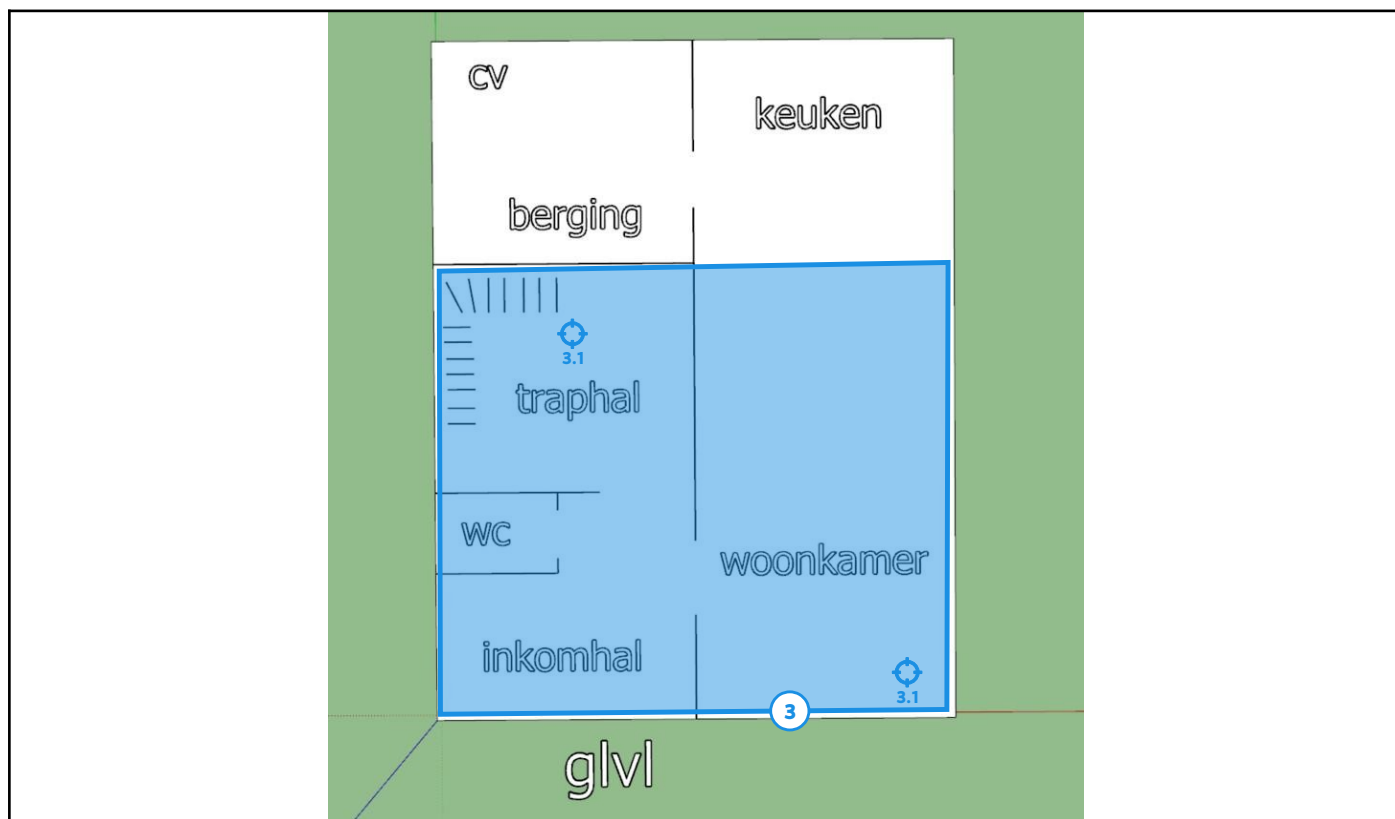
Plan 1.2: GLVL Plafond

Beschrijving	Type	Actie
3. Pleister plafond	Geen asbest	-
3.1 Code: 2MM pleister plafond	Mengmonster	-

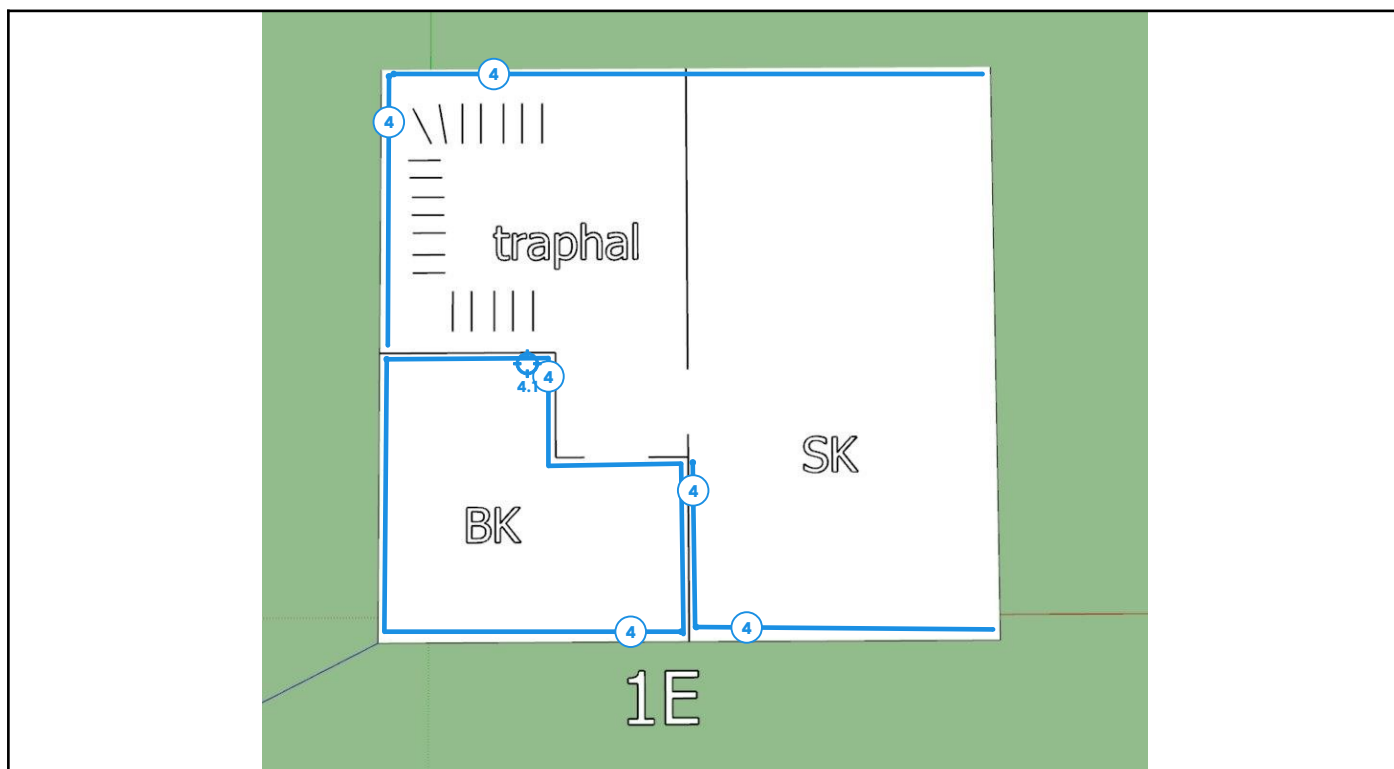
Plan 1.3: 1e etage muur

Beschrijving	Type	Actie
4. pleister muur	Geen asbest	-
4.1 Code: 1MM pleister muur	Mengmonster	-

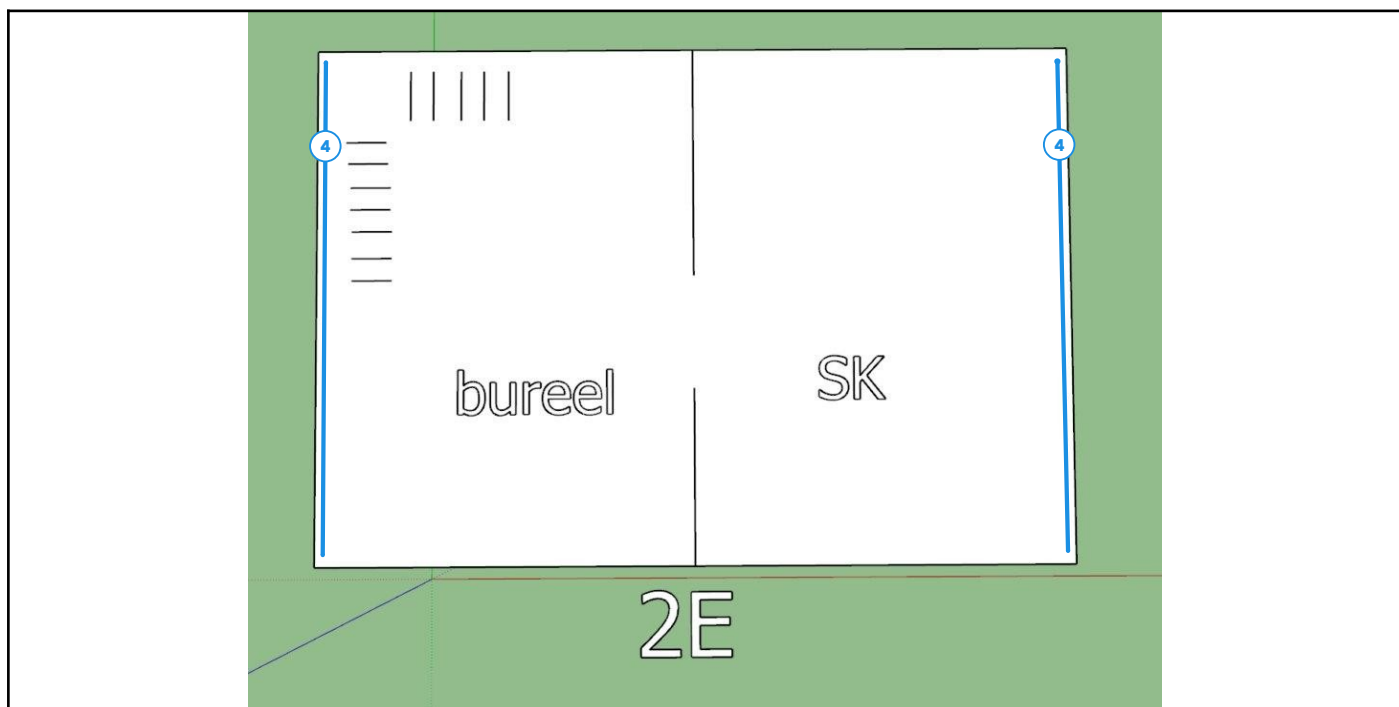
Plan 1.5: 2e Etage Zolder muur

Beschrijving	Type	Actie
4. pleister muur	Geen asbest	-

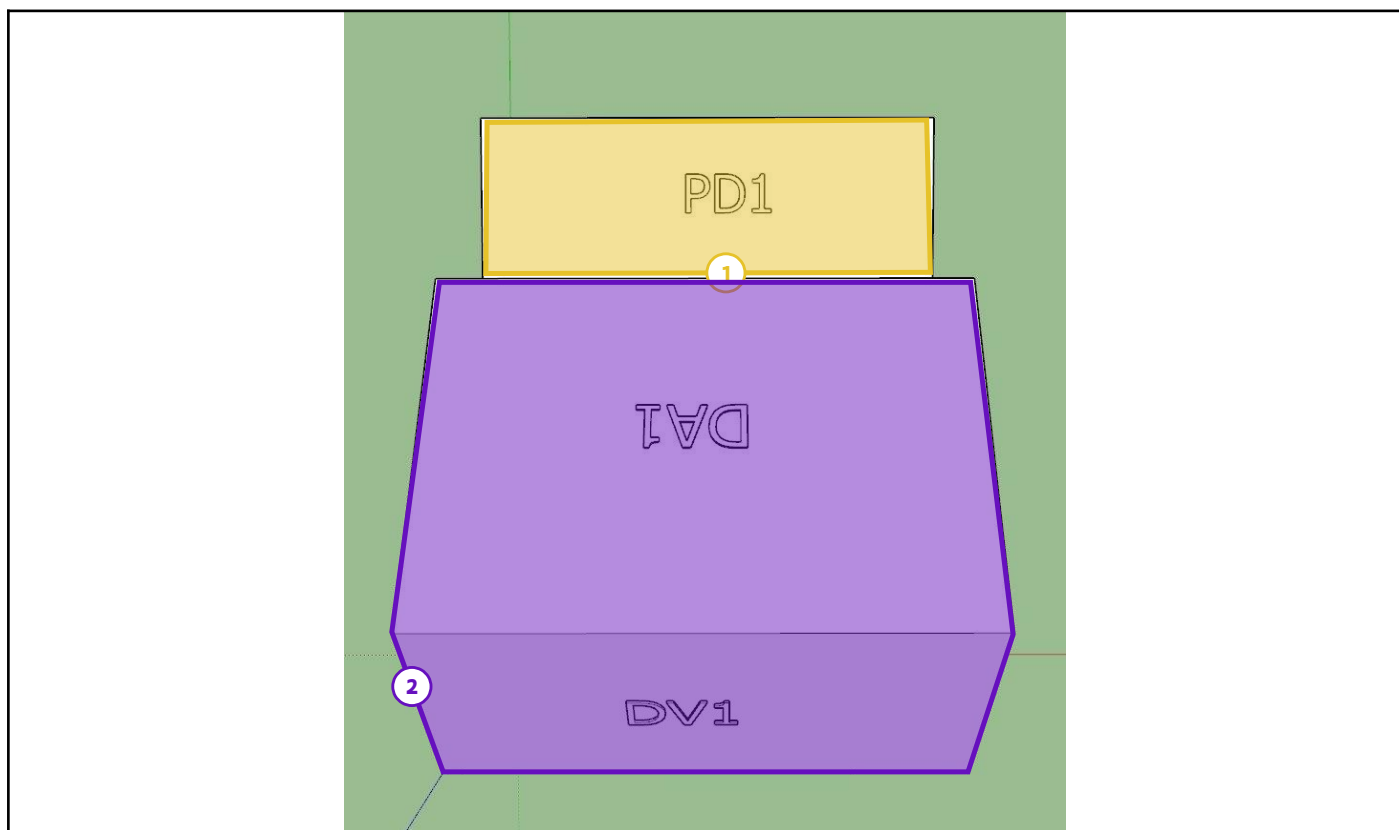
Plan 1.7: plan_dak

Beschrijving	Type	Actie
1. roofing plat dak	Asbestmateriaal	Zorgvuldig beheren
2. Onderdak	Advies	-

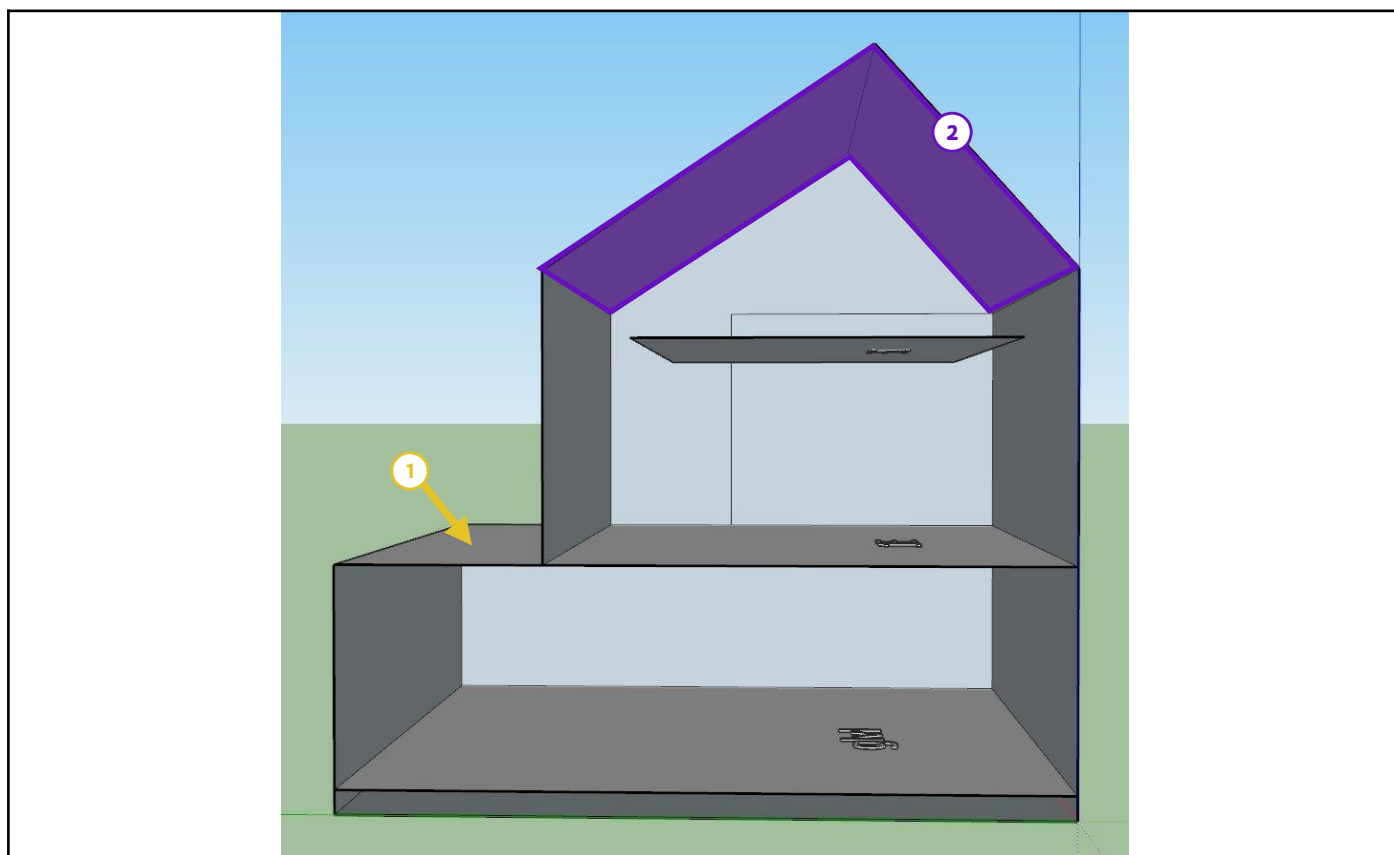
Plan 1.8: plan_Snede

Beschrijving	Type	Actie
1. roofing plat dak	Asbestmateriaal	Zorgvuldig beheren
2. Onderdak	Advies	-

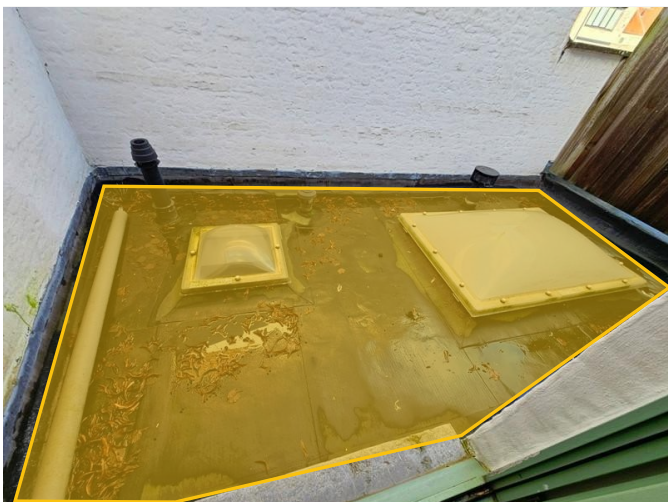
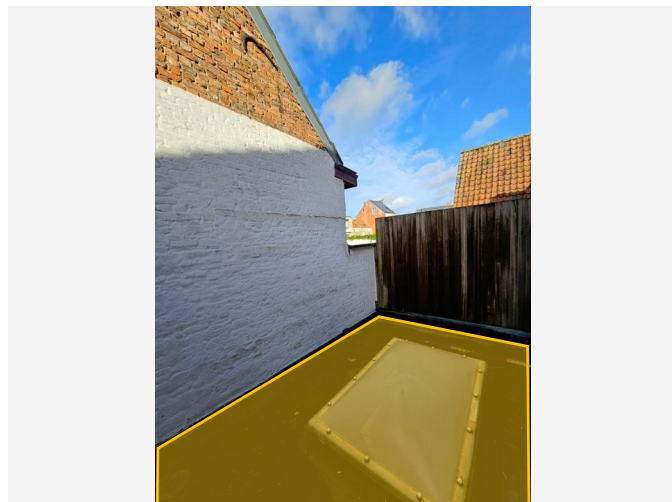
Eindbeoordeling materiaalrisico	Laag materiaalrisico en/of verlaagde kans op vezelvrijgave
Opmerking	Roofing is mogelijk asbesthoudend. Na te kijken bij renovatie. Neem bij geplande renovatie van het platte dak stalen van het materiaal.

Gebondenheid	Categorie 1: hechtgebonden in oorsprong
Asbestsoort (vezeltype)	Crocidoliet aanwezig
Asbestconcentratie	Laag (< 50%)
Afschermingsgraad van het gehele materiaal	Geheel of deels vrij aan de buitenlucht
Toestand van het materiaal	Licht beschadigd, licht verweerd. Intact materiaal type Pical – asbestboard of categorie III 'gebondenheid'

Beschrijving	roofing plat dak
Omgeving	Buiten
Primaire drager	Plat dak
Asbestmateriaal	Dak- en gevelbekleding - Roofing
Bindmiddel van asbestmateriaal	Bitumen (roofing, teer, asfalt)
Gebondenheid op basis van bindmiddel	Hecht
Hoeveelheid (oppervlakte - aantal)	• 16,00 m ² - 1 stuk
Totale oppervlakte	16,00 m ²
Eenvoudig bereikbaar	Ja

Bevestigingswijze	<ul style="list-style-type: none"> • Verlijmd, ingegoten, versmeerd
Identificatiemethode	<p>Vaststelling zonder monsternamen</p> <p>Motivatie: Groot risico op structurele gevolgschade (lekschade, werking installatie,...)</p>
Destructieve handeling voor identificatie	Nee
Opmerking	<p>Staalname van roofing is niet gebeurd. Inschatting is dat het risico op structurele schade aan de constructie reëel is. Na te kijken bij renovatie van plat dak.</p>

- Zorg voor een veilig beheer. Vermijd het beschadigen van het asbestmateriaal. Controleer de toestand jaarlijks op wijzigingen.

- Eenvoudige handelingen: enkel door erkend asbestverwijderaar
De verwijdering van deze toepassing vereist specifieke kennis en ervaring.

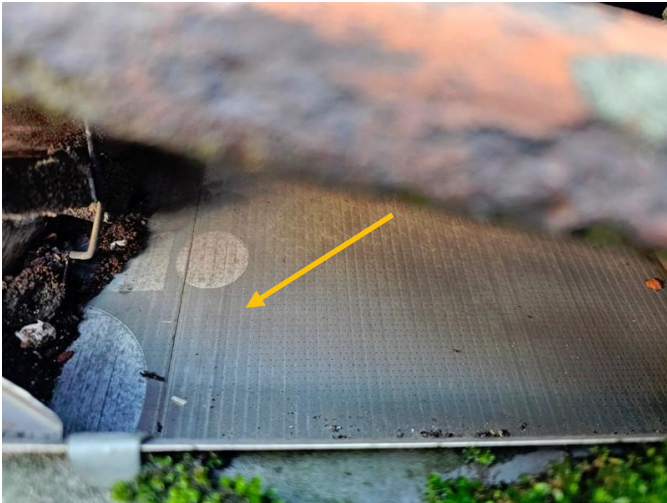
Vrije foto

Onderdak bestaat uit kunststof-folie.

Identificatiemethode	Vaststelling & expertise (niet-asbestverdacht)
Primaire drager	Schuin dak
(Asbest)materiaal	Plaat, paneel, tablet - Type Menuiserite
Bindmiddel	Kunststof of -hars
Gebondenheid bindmiddel	Hecht

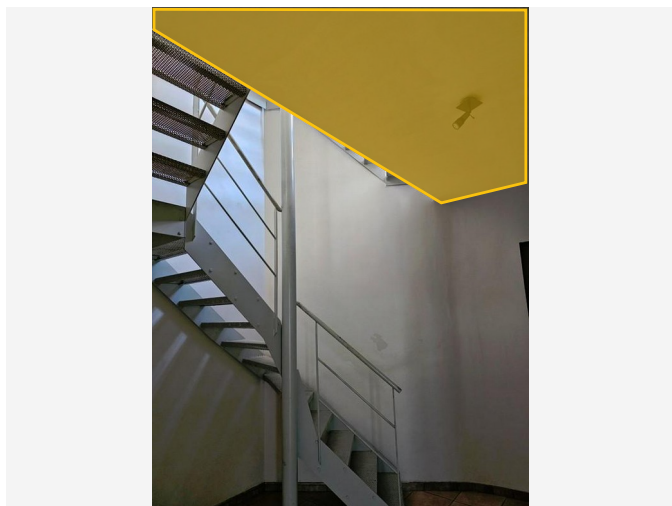
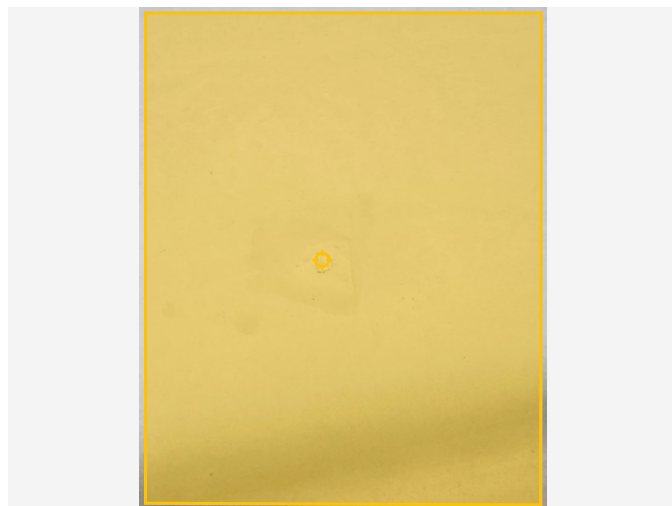
Fiche 3: Pleister plafond

Geen asbest

#	Type	Referentie	Resultaat
3.1	Mengmonster	2MM pleister plafond	Geen asbest

Beschrijving	Pleister plafond
Omgeving	Binnen
Primaire drager	Plafond
Bindmiddel van materiaal	Gips - kalk

Gebondenheid op basis van bindmiddel	Niet-hechtgebonden
Hoeveelheid (oppervlakte - dikte - aantal)	• 40,00 m ² - 1,00 cm - 1 stuk
Totaal volume	0,40 m ³
Identificatiemethode	Vaststelling met monsternamen
Destructieve handeling voor identificatie	Nee
Opmerking	Opgegeven oppervlakte is een indicatie; de opgegeven dikte is gebaseerd op de staalnamepunten, en dus niet representatief voor de gehele vlakken. Er worden geen rechten verleend aan de opgegeven oppervlaktes. Niet alle plafonds zijn bepleisterd, verschillende plafonds zijn afgewerkt met gipskartonplaten.

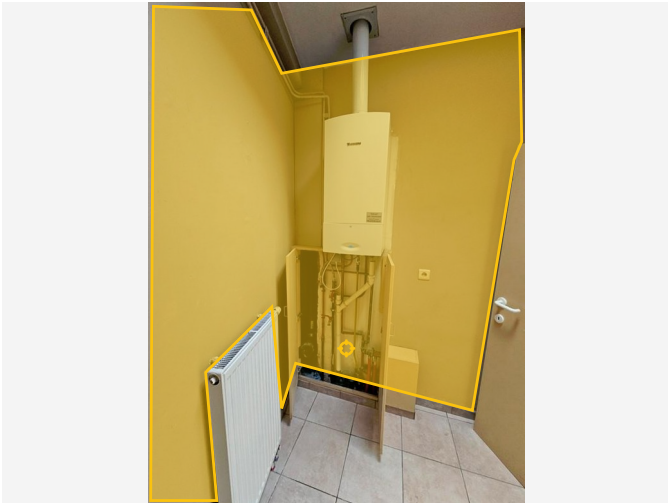
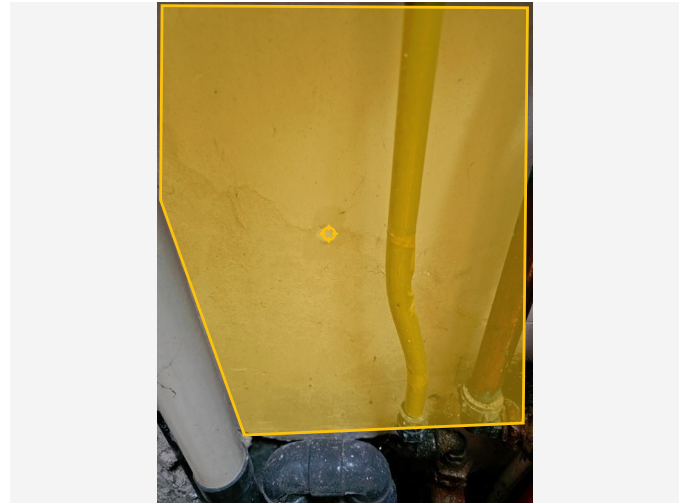
Fiche 4: pleister muur

Geen asbest

#	Type	Referentie	Resultaat
4.1	Mengmonster	1MM pleister muur	Geen asbest

Beschrijving	pleister muur
Omgeving	Binnen
Primaire drager	Binnenwand

Bindmiddel van materiaal	Gips - kalk
Gebondenheid op basis van bindmiddel	Niet-hechtgebonden
Hoeveelheid (oppervlakte - dikte - aantal)	• 300,00 m ² - 1,00 cm - 1 stuk
Totaal volume	3,00 m ³
Identificatiemethode	Vaststelling met monstername
Destructieve handeling voor identificatie	Nee
Opmerking	Opgegeven oppervlakte is een indicatie; de opgegeven dikte is gebaseerd op de staalnamepunten, en dus niet representatief voor de gehele vlakken. Er worden geen rechten verleend aan de opgegeven oppervlaktes. Niet alle muren zijn bepleisterd, verschillende wanden zijn afgewerkt met gipskartonplaten.
