Asbestinventarisatetest

Elektriciteitstraat 31/602, 2800 Mechelen

Attestnummer : 20240229-000394.000

Uitgegeven op : 29.02.2024

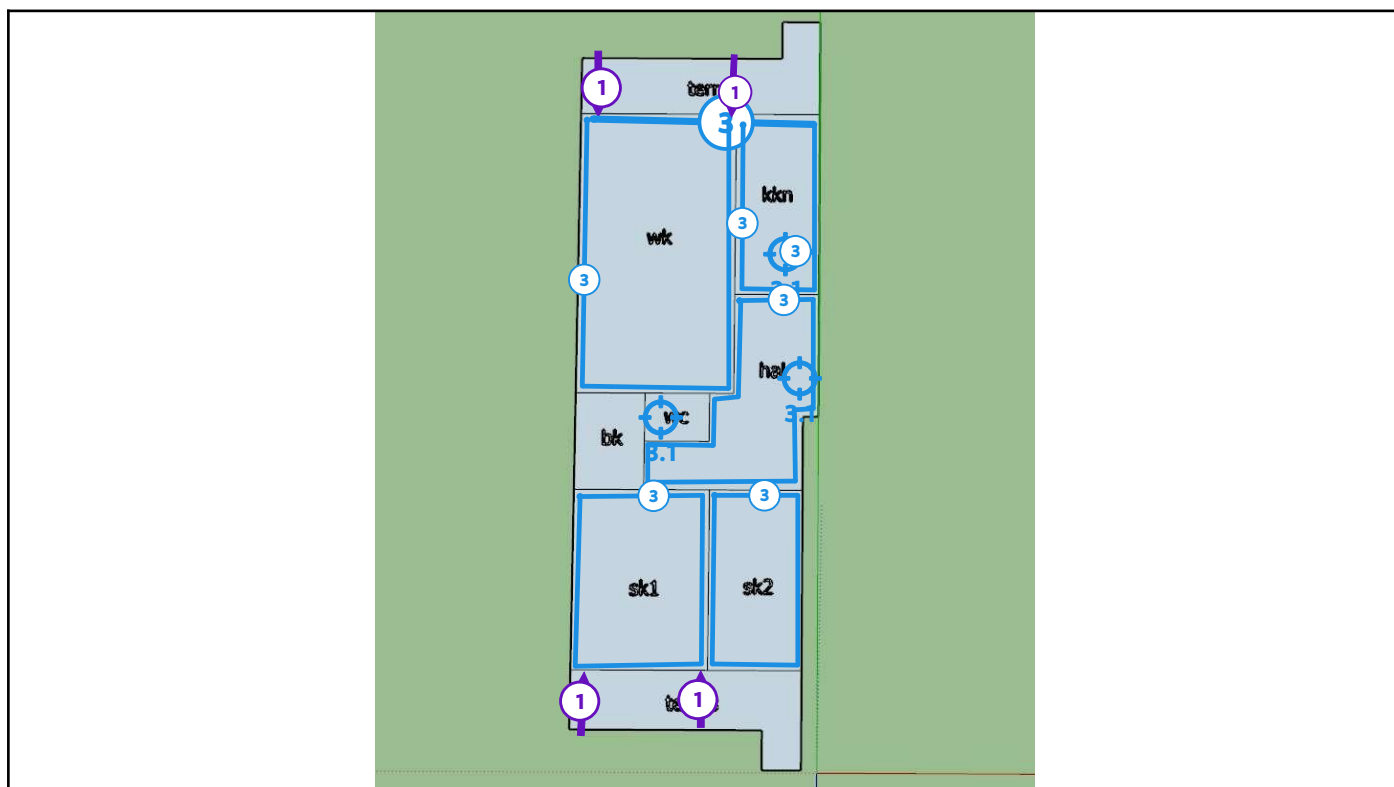
Plan 1.1: plan muur

Beschrijving	Type	Actie
1. Gevelbekleding	Advies	-
3. Pleisterwerk muur	Geen asbest	-
3.1 Code: 1MM	Mengmonster	-

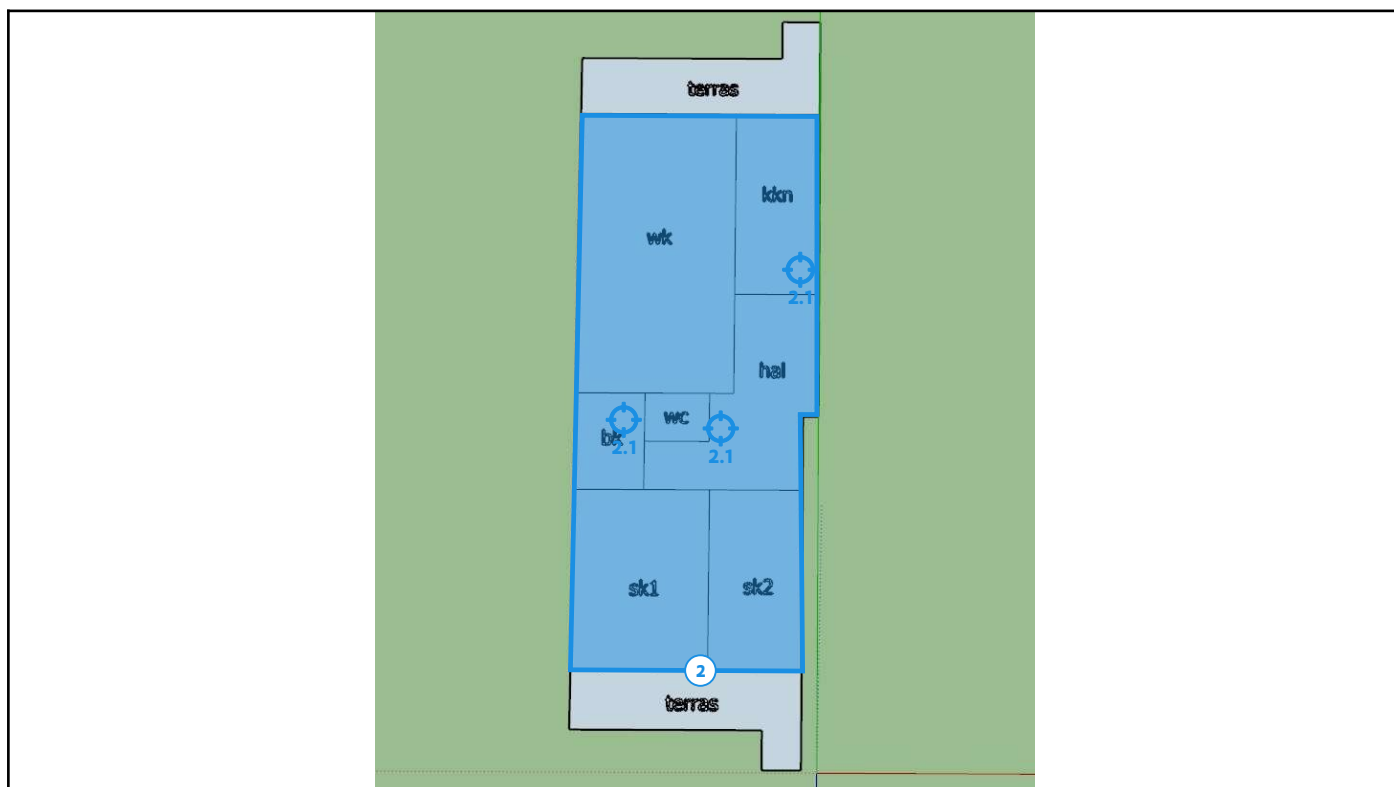
Plan 1.2: plan plafond

Beschrijving	Type	Actie
2. Pleisterwerk plafond	Geen asbest	-
2.1 Code: 2MM	Mengmonster	-

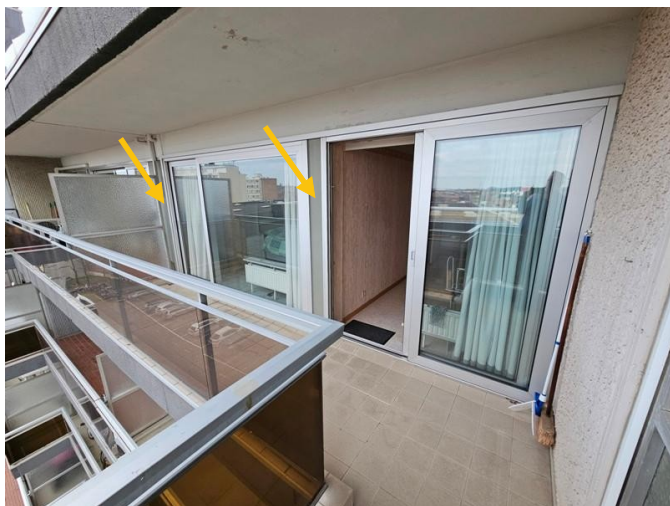
Vrije foto

Deze platen bevinden zich op de buitengevel, behorend tot de gemeenschappelijke delen.

Er is geen toelating voor staalname, geen opdracht voor gemeenschappelijke delen. Er is geen bewijs voorhanden dat deze constructie na 2001 gebouwd is.

Identificatiemethode	Redelijk vermoeden
Primaire drager	Wand buitenschil
(Asbest)materiaal	Dak- en gevelbekleding - Plaat
Bindmiddel	Cement
Gebondenheid bindmiddel	Hecht

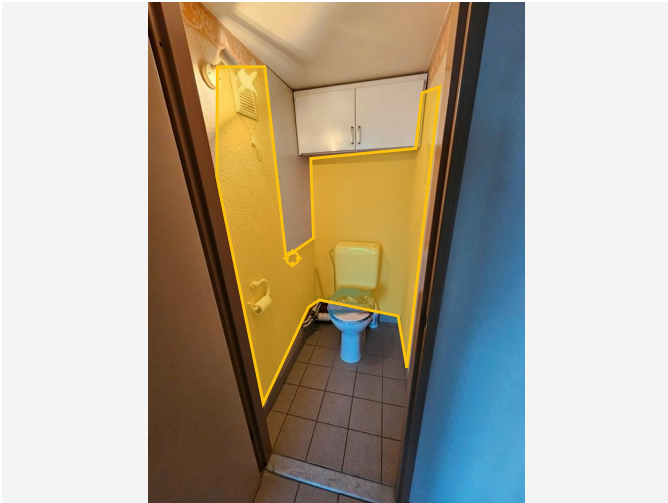
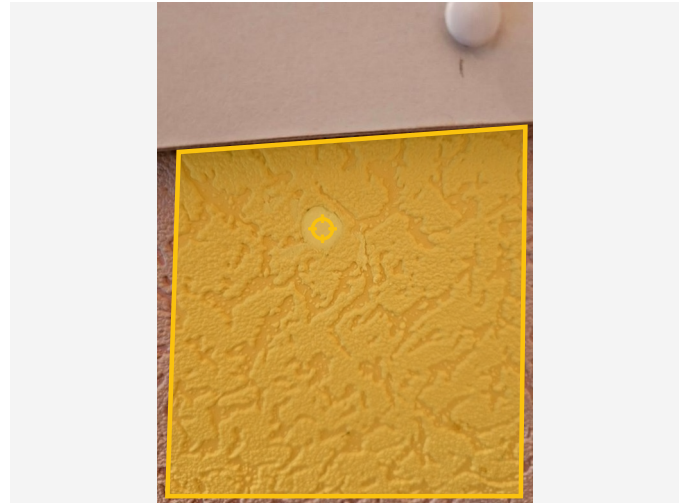
Fiche 3: Pleisterwerk muur

Geen asbest

#	Type	Referentie	Resultaat
3.1	Mengmonster	1MM	Geen asbest

Beschrijving	Pleisterwerk muur
Omgeving	Binnen
Primaire drager	Binnenwand
Bindmiddel van materiaal	Gips - kalk

Gebondenheid op basis van bindmiddel	Niet-hechtgebonden
Hoeveelheid (oppervlakte - dikte - aantal)	• 140,00 m ² - 1,00 cm - 1 stuk
Totaal volume	1,40 m ³
Identificatiemethode	Vaststelling met monstername
Destructieve handeling voor identificatie	Nee
