Asbestinventarisatetest

Generaal De Ceuninckstraat 97, 2800 Mechelen

Attestnummer : 20240305-000113.000

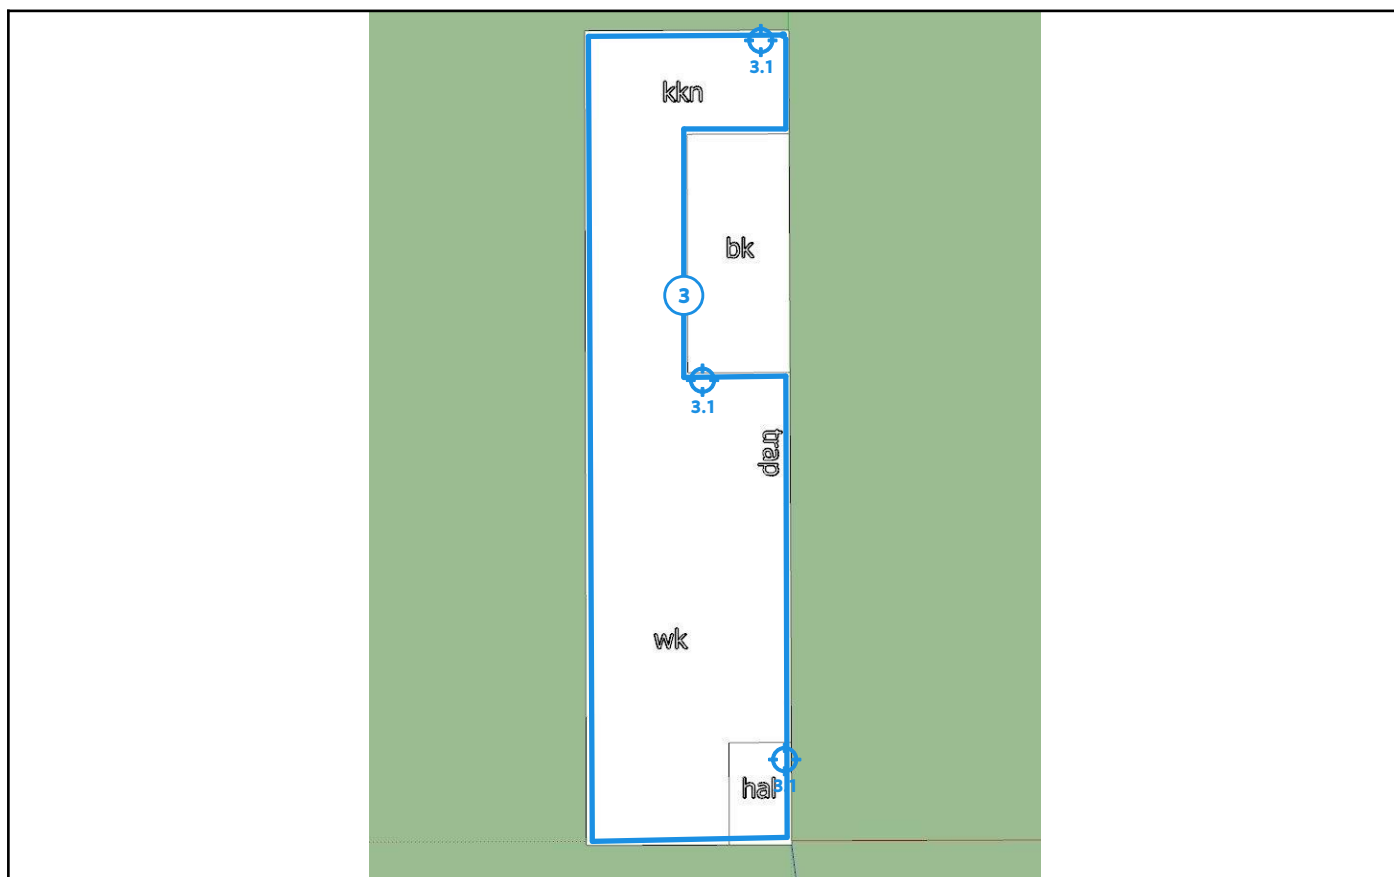
Plan 1.1: plan_gvl_muur

| Beschrijving | Type | Actie |
|---|---|---|
| 3. Pleisterwerk muur | Geen asbest | - |
| 3.1 Code: 1MM pleister muur | Mengmonster | - |

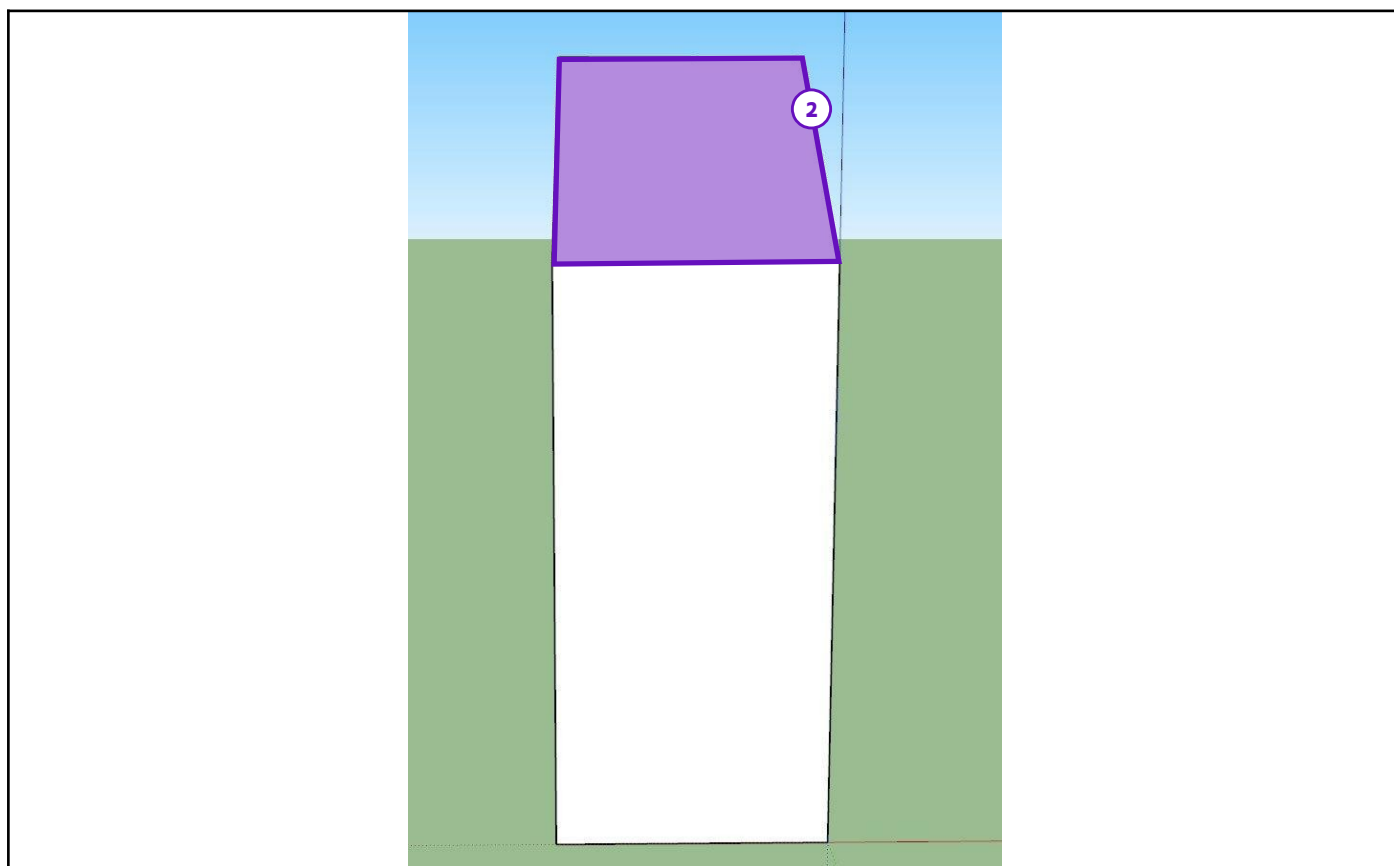
Plan 1.4: plan_VG

| Beschrijving | Type | Actie |
|---|---|---|
| 2. Onderdak | Advies | - |

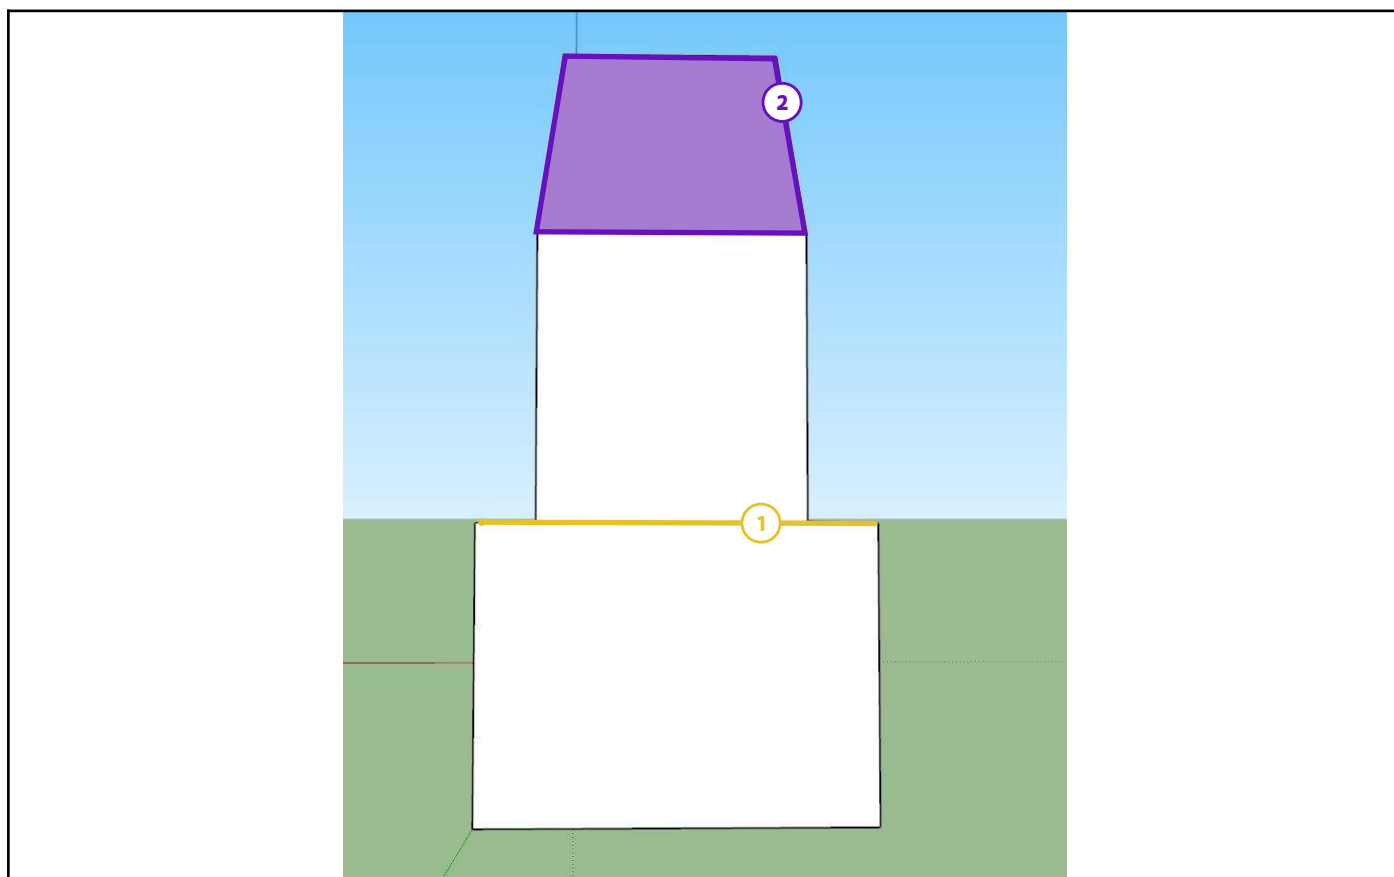
Plan 1.5: plan_AG

| Beschrijving | Type | Actie |
|---|---|---|
| 1. Roofing plat dak | Asbestmateriaal | Zorgvuldig beheren |
| 2. Onderdak | Advies | - |

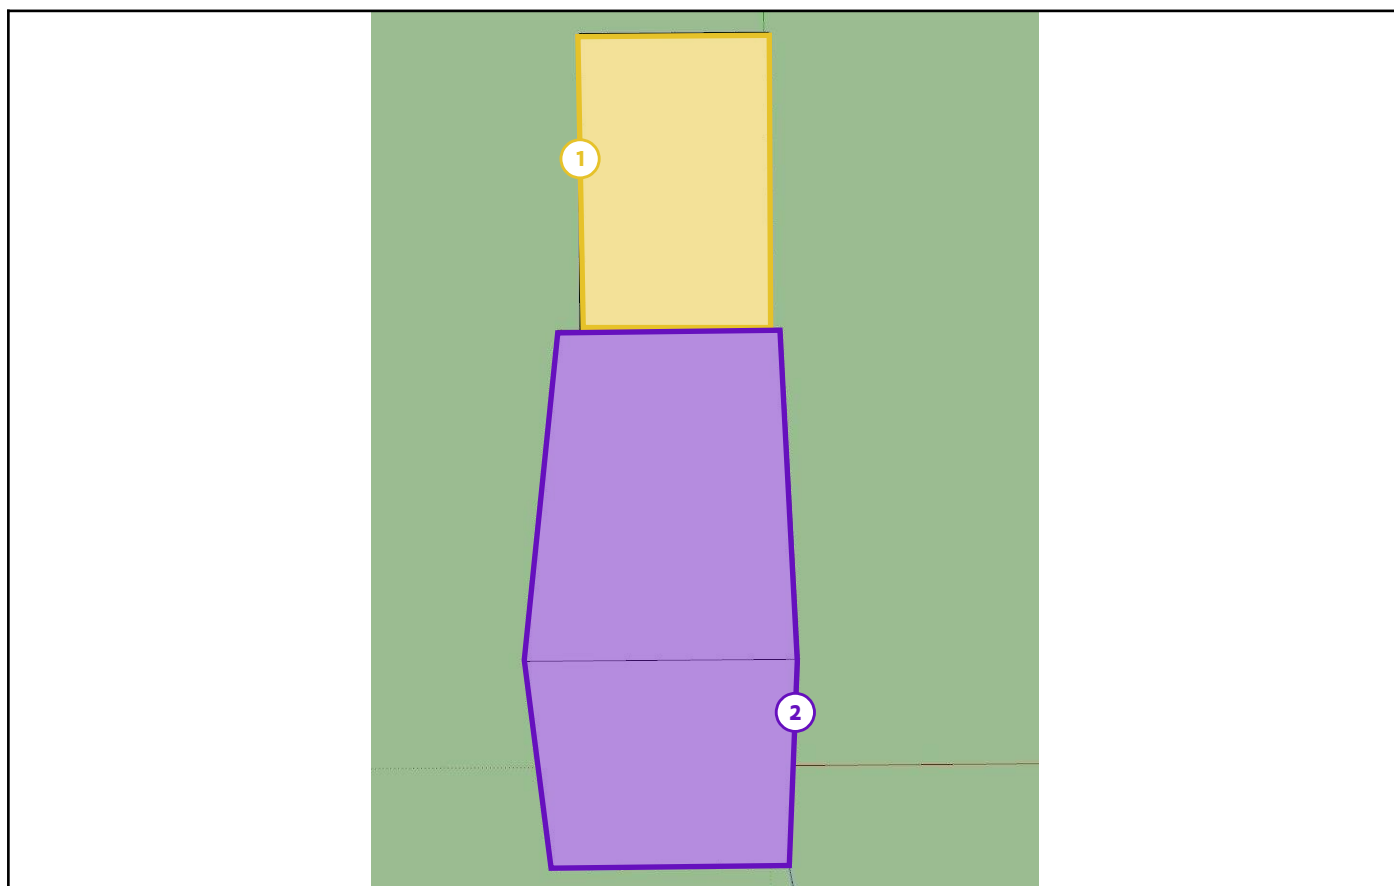
Plan 1.6: plan_daken

| Beschrijving | Type | Actie |
|---|---|---|
| 1. Roofing plat dak | Asbestmateriaal | Zorgvuldig beheren |
| 2. Onderdak | Advies | - |

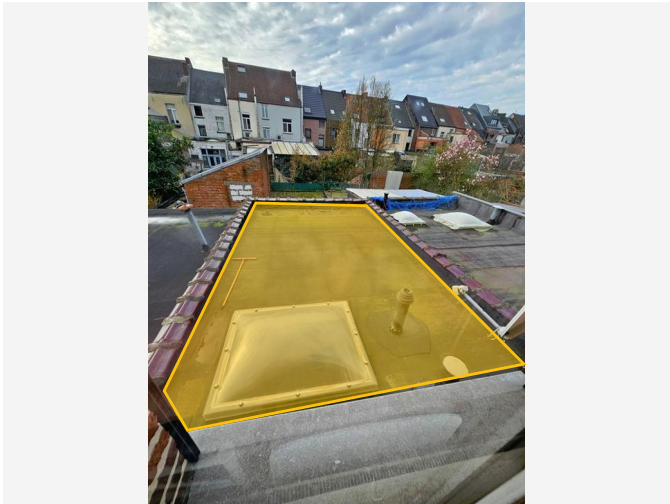
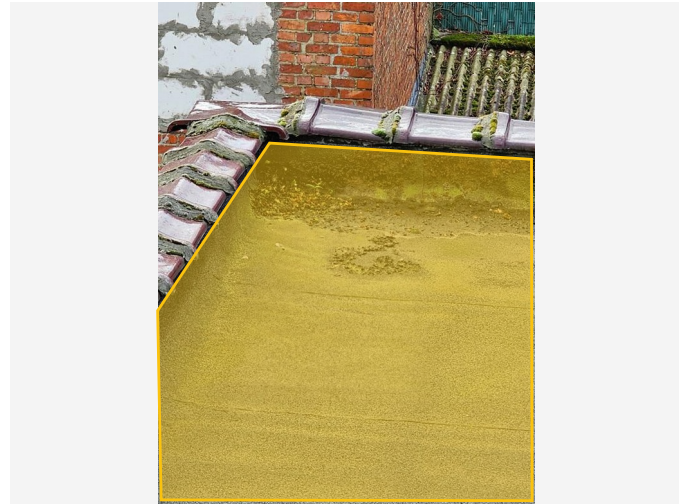
Overzichtsfoto

Detailfoto

| Eindbeoordeling materiaalrisico | Laag materiaalrisico en/of verlaagde kans op vezelvrijgave |

| Asbestsoort (vezeltype) | Crocidoliet aanwezig |
| Asbestconcentratie | Laag (< 50%) |
| Toestand van het materiaal | Licht beschadigd, licht verweerd. Intact materiaal type Pical – asbestboard of categorie III 'gebondenheid' |

| Beschrijving | Roofing plat dak |
| Asbestmateriaal | Dak- en gevelbekleding - Roofing |
| Hoeveelheid (oppervlakte - aantal) | • 27,00 m ² - 1 stuk |

| Opmerking | Staalname van roofing is niet gebeurd. Inschatting is dat het risico op structurele schade aan de constructie reëel is, dit is besproken met de eigenaar. Te testen bij werken aan deze vlakken. |

Zorgvuldig beheren

- Zorg voor een veilig beheer. Vermijd het beschadigen van het asbestmateriaal. Controleer de toestand jaarlijks op wijzigingen.

- Eenvoudige handelingen: enkel door erkend asbestverwijderaar
De verwijdering van deze toepassing vereist extra kennis en ervaring.

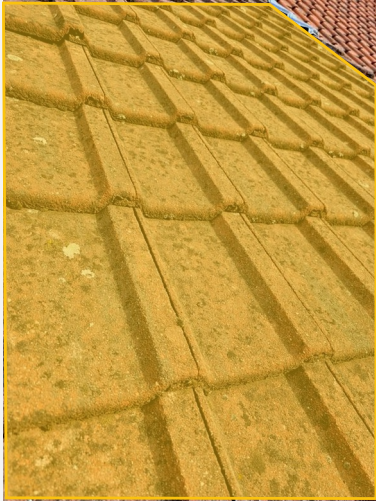
Vrije foto

Het onderdak is niet waarneembaar zonder demontage-werken. Bij geplande renovatie van de dakbedekking van het zadeldak is het advies om bijkomend onderzoek uit te voeren en stalen te nemen.

| (Asbest)materiaal | Plaat, paneel, tablet - Type Menuiserite |

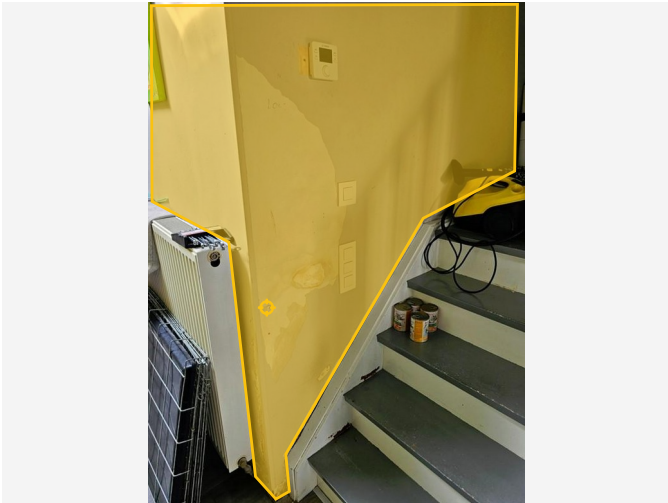
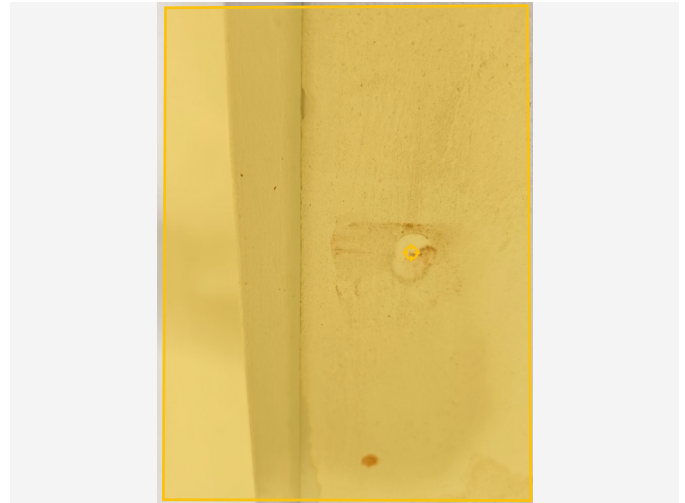
Fiche 3: Pleisterwerk muur

Overzichtsfoto

Detailfoto

Geen asbest

| # | Type | Referentie | Resultaat |
|---|---|---|---|
| 3.1 | Mengmonster | 1MM pleister muur | Geen asbest |

| Opmerking | Niet alle muren zijn bepleisterd, verschillende wanden zijn afgewerkt met planken, gipskartonplaten of tegels. Pleister plafond is niet aanwezig, plafonds zijn afgewerkt met gipskartonplaten en planchettes. Opgegeven oppervlakte is een indicatie; de opgegeven dikte is gebaseerd op de staalnamepunten, en dus niet representatief voor de gehele vlakken. Er worden geen rechten verleend aan de opgegeven oppervlaktes. |
