Asbestinventarisatetest

Koningin Astridlaan 161/403, 2800 Mechelen

Attestnummer : 20231208-000182.000

Zone 1: Hoofdgebouw

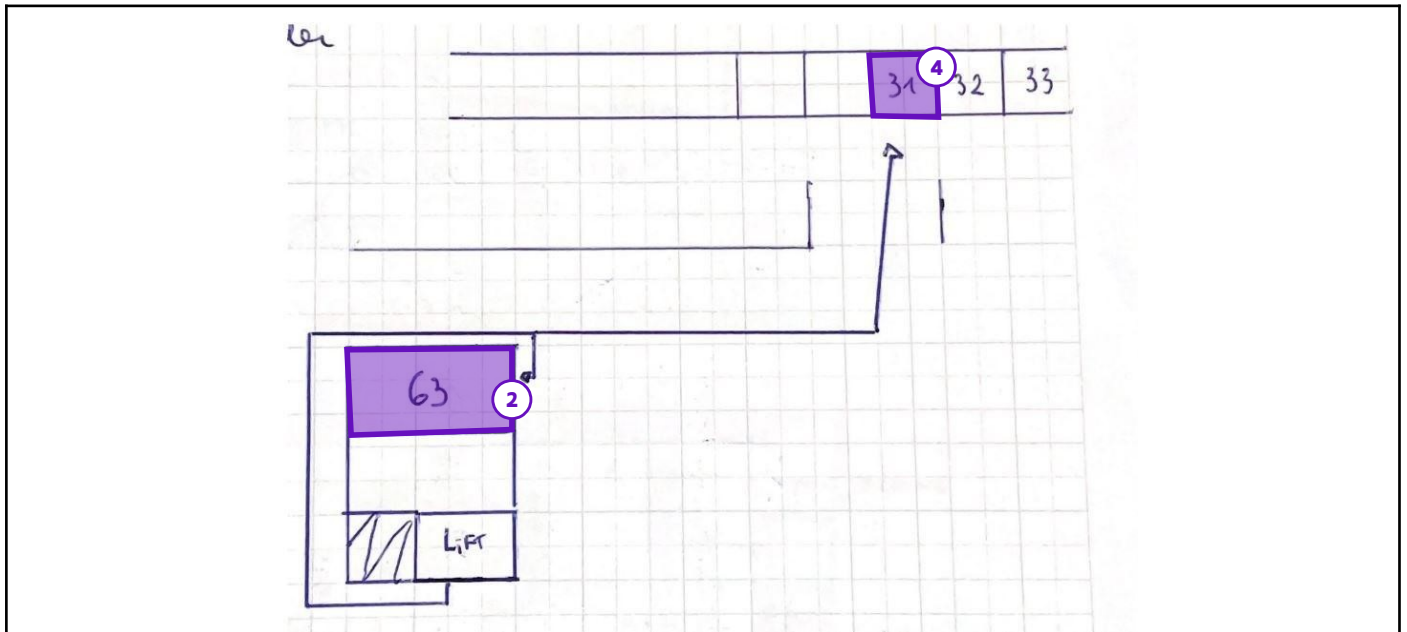
Plan 1.4: Kelderplan koningin astridlaan

Beschrijving	Type	Actie
2. Kelderberging 63	Advies	-
4. Garagebox 31	Advies	-

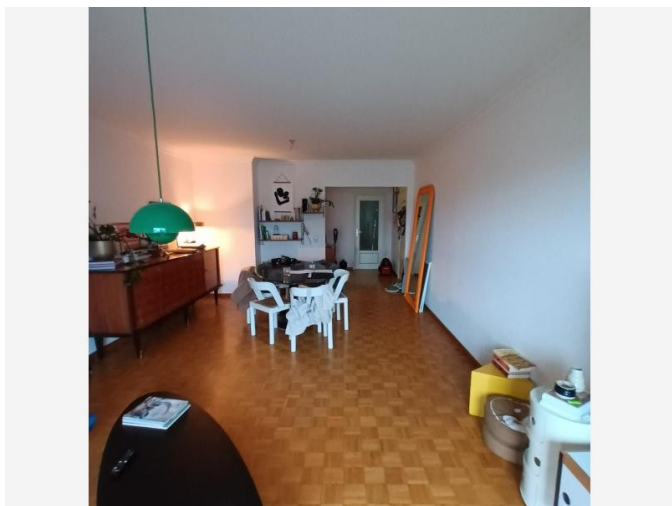
Vrije foto

Mogelijks is er asbesthoudende parketlijm gebruikt. Staalname niet mogelijk wegens goede staat parket. Laat bij werken controle uitvoeren.

Identificatiemethode	Redelijk vermoeden
----------------------	--------------------

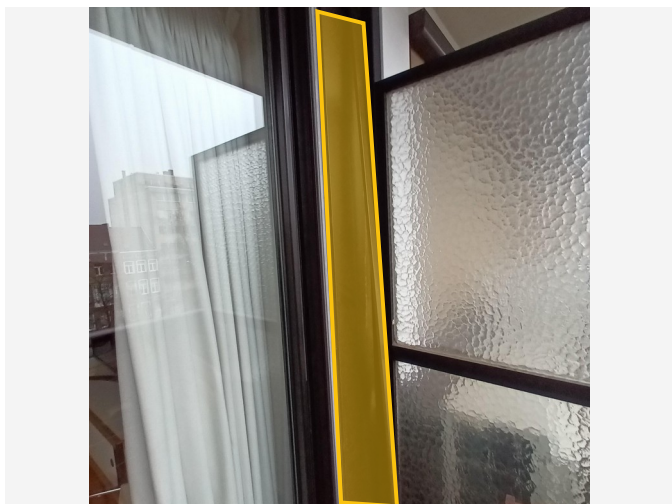
Vrije foto

Dit paneel is vervaardigd uit metaal en is niet asbethoudend.

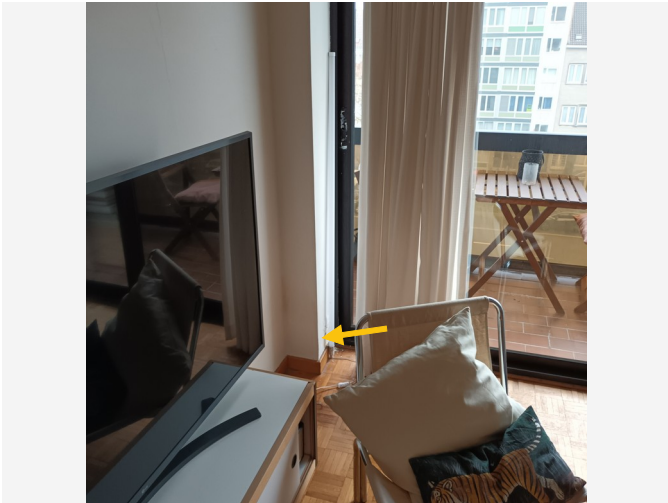
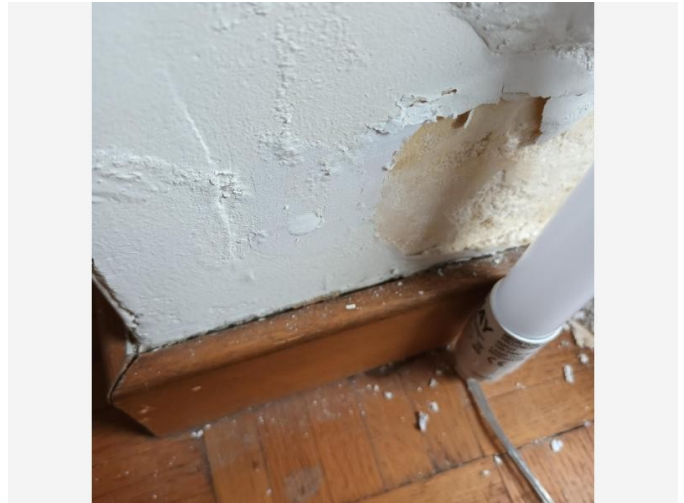
Geen asbest

#	Type	Referentie	Resultaat
5.1	Mengmonster	001	Geen asbest

Beschrijving	Pleisterwerk muren
Omgeving	Binnen
Primaire drager	Binnenwand
Bindmiddel van materiaal	Gips - kalk

Gebondenheid op basis van bindmiddel	Niet-hechtgebonden
Hoeveelheid (oppervlakte - dikte - aantal)	• 337,00 m ² - 1,00 cm - 1 stuk
Totaal volume	3,37 m ³
Identificatiemethode	Vaststelling met monsternamen
Destructieve handeling voor identificatie	Nee
Opmerking	Stalen genomen in leefruimte, berging en bureauruimte. De stookruimte en traphal zijn gezamenlijk en de badkamer is getegeld.

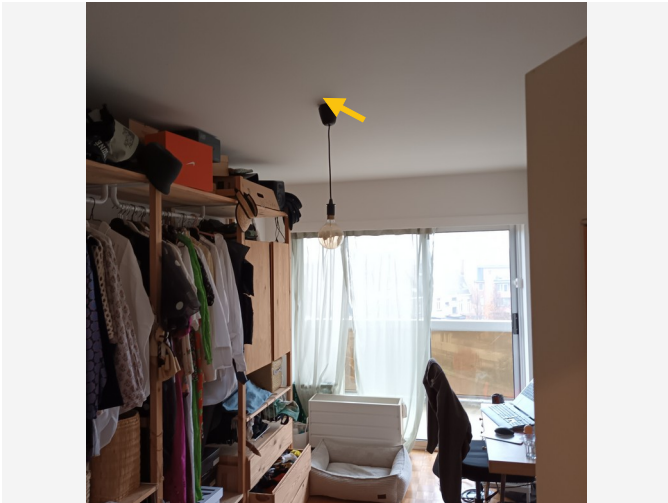
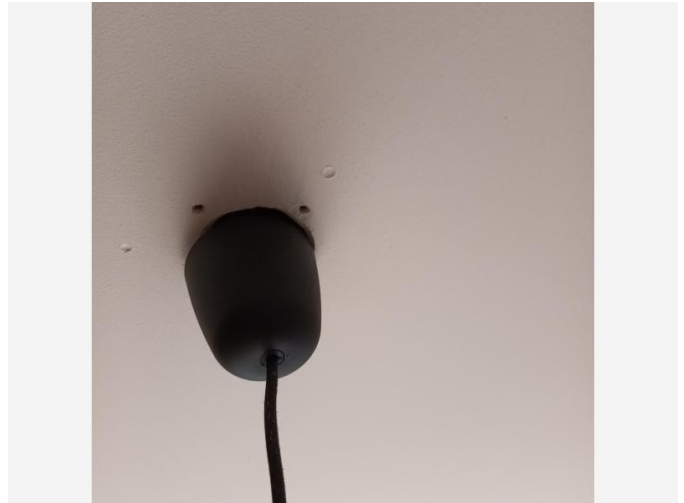
Geen asbest

#	Type	Referentie	Resultaat
6.1	Mengmonster	002	Geen asbest

Beschrijving	Pleisterwerk plafond
Omgeving	Binnen
Primaire drager	Plafond
Bindmiddel van materiaal	Gips - kalk

Gebondenheid op basis van bindmiddel	Niet-hechtgebonden
Hoeveelheid (oppervlakte - dikte - aantal)	• 80,00 m ² - 1,00 cm - 1 stuk
Totaal volume	0,80 m ³
Identificatiemethode	Vaststelling met monstername
Destructieve handeling voor identificatie	Nee
Opmerking	Stalen genomen in leefruimte, nachthal en bureauruimte. De stookruimte en traphal zijn gezamenlijk en de badkamer heeft een vals plafond.
