# Asbestinventarisatattest

Koning Albertstraat 56/102, 2800 Mechelen

Attestnummer : 20250422-000249.000

Uitgegeven op : 22.04.2025

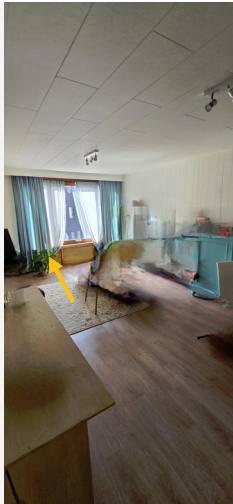
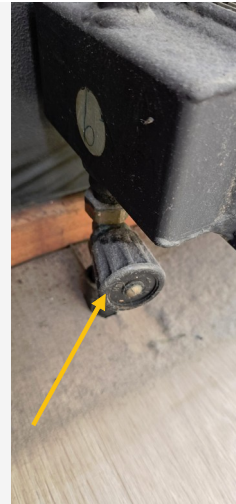
Overzichtsfoto

Detailfoto

Het asbestmateriaal valt onder de mijlpaal van 2040.

| Eindbeoordeling materiaalrisico | Laag materiaalrisico en/of verlaagde kans op vezelvrijgave |

| Gebondenheid | Categorie 1: hechtgebonden in oorsprong |
| Asbestsoort (vezeltype) | Crocidoliet aanwezig |
| Asbestconcentratie | Laag (< 50%) |
| Afschermingsgraad van het gehele materiaal | Geheel of deels (ook) vrij aan binnenluchtstromen |
| Toestand van het materiaal | Onbeschadigd, niet verweerd |

| Beschrijving | Radiatorknop |
| Asbestmateriaal | Plaat, paneel, tablet - Type Bakeliet |

- Zorg voor een veilig beheer. Vermijd het beschadigen van het asbestmateriaal. Controleer de toestand jaarlijks op wijzigingen.
- Voer bijkomende staalname(s) uit.

- Eenvoudige handelingen: mag via doe-het-zelf of door werknemer(s) met opleidingsattest eenvoudige handelingen  
Deze 3 radiatorknoppen betreffen een hecht gebonden toepassing in de oorsprong. Indien u zelf dit materiaal wil wegnemen en afvoeren, plant u deze werken grondig. Volg de informatie die u kan vinden op [www.asbestinfo.be](http://www.asbestinfo.be) en de richtlijnen van de CODEX over het welzijn op het werk, boek VI titel 3.

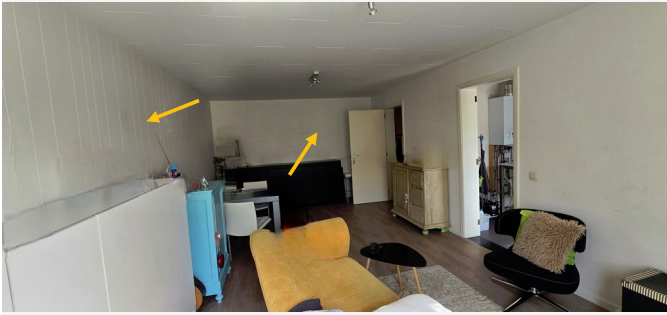
Vrije foto

Verschillende muren zijn afgewerkt met planchettes en panelen. De panelen zijn onderzocht, en zijn samengesteld uit hout.
