# Asbestinventarisatetest

Boerenkrijgstraat 129A/201, 2800 Mechelen

Attestnummer : 20251107-000151.000

Uitgegeven op : 07.11.2025

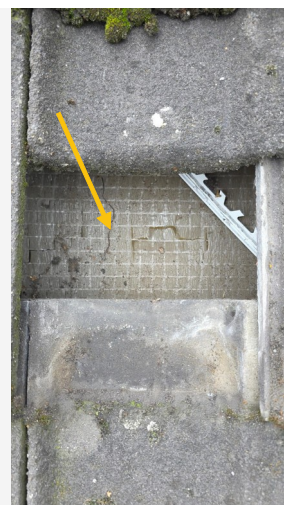
### Fiche 3: Dakbedekking schuin dak

| Beschrijving | Notitie | Terug te vinden op plannen |
|---|---|---|
| Fiche 3: Dakbedekking schuin dak | De samenstelling van het schuindak is: betonnen pannen, onderdak bestaande uit kunststof folie, isolatie minerale wol, gipskarton waarvan de smeernaden niet vast te stellen zijn. Het onderdak is vastgesteld langs de binnezijde op de zolder, en door enkele pannen op verschillende plaatsen op te heffen. | - |

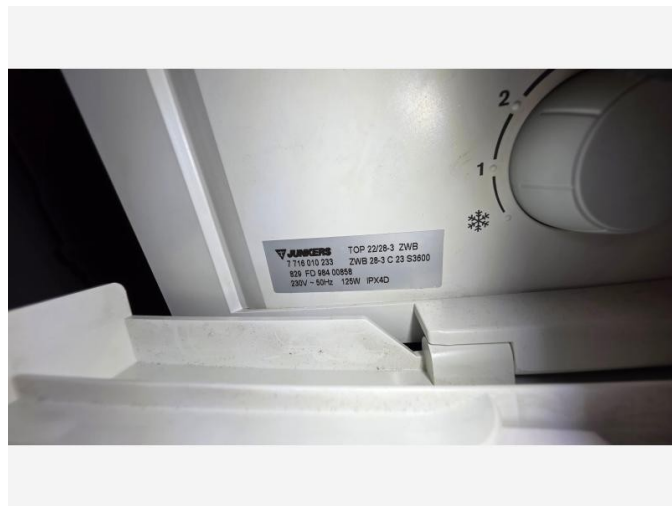
## Fiche 4: CV-ketel

| Beschrijving | Notitie | Terug te vinden op plannen |
|---|---|---|
| Fiche 4: CV-ketel | De cv-ketel Junkers ZWB28-3 C23 heeft fabricatiedag in 04/2009, vastgesteld op de identificatieplaat van het toestel. | - |
