# Asbestinventarisatattest

12404F0570/00C000 - Stuivenbergvaart 73, 2800 Mechelen

Attestnummer : 20251208-000494.000

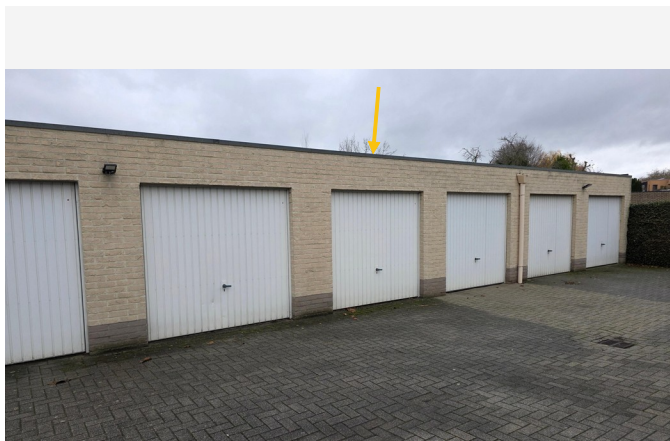
Overzichtsfoto

Detailfoto

| Eindbeoordeling materiaalrisico | Zeer laag materiaalrisico en/of zeer lage kans op vezelvrijgave |

| Gebondenheid | Categorie 1: hechtgebonden in oorsprong |
| Asbestsoort (vezeltype) | Alleen chrysotiel |
| Asbestconcentratie | Laag (< 50%) |
| Afschermingsgraad van het gehele materiaal | Geheel of deels vrij aan de buitenlucht |
| Toestand van het materiaal | Onbeschadigd, niet verweerd |

| Beschrijving | Dakbedekking plat dak |
| Asbestmateriaal | Dak- en gevelbekleding - Roofing |
| Bindmiddel van asbestmateriaal | Bitumen (roofing, teer, asfalt) |
| Hoeveelheid (oppervlakte - aantal) | • 18,00 m <sup>2</sup> - 1 stuk |
| Identificatiemethode | <p>De asbestdeskundige beoordeelt het materiaal als asbestverdacht en dus asbesthoudend, en dit zonder monstername.</p> <p>Motivatie: De monstername brengt andere schade aan dan schade die inherent is aan de monstername.</p> |

Het asbestmateriaal valt onder de mijlpaal van 2040.

Zorgvuldig beheeren

- Zorg voor een veilig beheer. Vermijd het beschadigen van het asbestmateriaal. Controleer de toestand jaarlijks op wijzigingen.
- Voer bijkomende staalname(s) uit.

- Eenvoudige handelingen: mag via doe-het-zelf of door werknemer(s) met opleidingsattest eenvoudige handelingen  
Deze roofing betreft een hecht gebonden toepassing in de oorsprong. Alvorens de werken te plannen, voert u een staalname uit van de dakbedekking. Indien u zelf dit materiaal wil wegnemen en afvoeren, plant u deze werken grondig. Volg de informatie die u kan vinden op [www.asbestinfo.be](http://www.asbestinfo.be) en de richtlijnen van de CODEX over het welzijn op het werk, boek VI titel 3.

Zorg voor geschikte en voldoende PBM's (beschermende kledij, aansluitend FFP3 stofmasker, een wegwerpovertuig categorie 3 Type 5/6, afspoelbare schoenen, kunststof handschoenen). Om vezelvrijgave te voorkomen fixeert u het bronmateriaal alvorens het materiaal los te maken en af te voeren, houdt het materiaal vochtig tijdens de werken, vermijdt stofvorming, breek het materiaal niet. Meer informatie over voorzorgsmaatregelen bij asbestverwijdering, zoals het opruimen en poetsen vindt u op deze website; lees
