# Asbestinventarisatetest

12404F0570/00C000 - Stuivenbergvaart 76, 2800 Mechelen

Attestnummer : 20251208-000491.000

## Zone 1: Bijgebouw

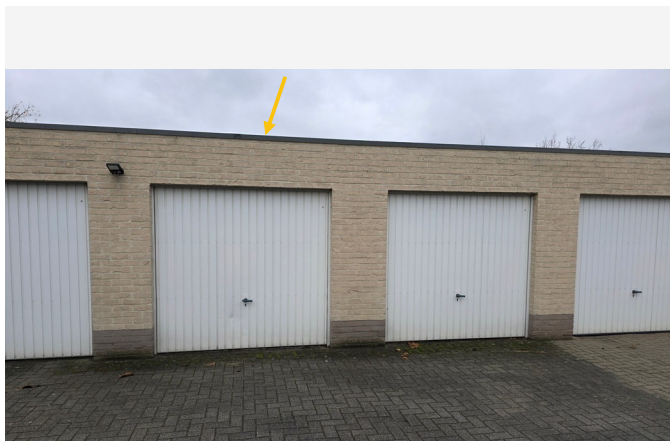
Overzichtsfoto

| Fiche 1: Dakbedekking plat dak..... | 9 |

| Eindbeoordeling materiaalrisico | Zeer laag materiaalrisico en/of zeer lage kans op vezelvrijgave |

| Gebondenheid | Categorie 1: hechtgebonden in oorsprong |
| Asbestsoort (vezeltype) | Alleen chrysotiel |
| Asbestconcentratie | Laag (< 50%) |
| Afschermingsgraad van het gehele materiaal | Geheel of deels vrij aan de buitenlucht |
| Toestand van het materiaal | Onbeschadigd, niet verweerd |

| Beschrijving | Dakbedekking plat dak |
| Asbestmateriaal | Dak- en gevelbekleding - Roofing |
| Hoeveelheid (oppervlakte - aantal) | • 18,00 m <sup>2</sup> - 1 stuk |

Het asbestmateriaal valt onder de mijlpaal van 2040.

Zorgvuldig beheren

- Zorg voor een veilig beheer. Vermijd het beschadigen van het asbestmateriaal. Controleer de toestand jaarlijks op wijzigingen.
- Voer bijkomende staalname(s) uit.

- Eenvoudige handelingen: mag via doe-het-zelf of door werknemer(s) met opleidingsattest eenvoudige handelingen  
Deze roofing betreft een hecht gebonden toepassing in de oorsprong. Alvorens de werken te plannen, voert u een staalname uit van de dakbedekking. Indien u zelf dit materiaal wil wegnemen en afvoeren, plant u deze werken grondig. Volg de informatie die u kan vinden op [www.asbestinfo.be](http://www.asbestinfo.be) en de richtlijnen van de CODEX over het welzijn op het werk, boek VI titel 3.

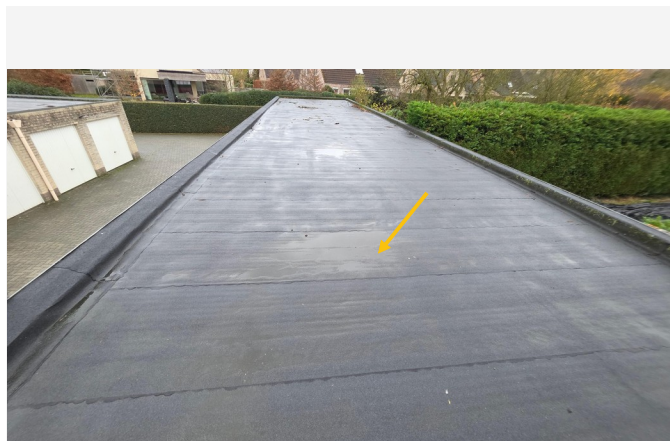
Detailfoto

| Bindmiddel van asbestmateriaal | Bitumen (roofing, teer, asfalt) |
| Gebondenheid op basis van bindmiddel | Hecht |
