Asbestinventarisatetest

12403E0344/00Z009 - Acaciastraat +41

Attestnummer : 20251028-000463.000

Zone 1: Bijgebouw

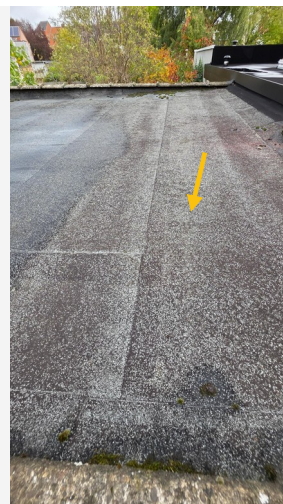
Overzichtsfoto

Eindbeoordeling materiaalrisico	Zeer laag materiaalrisico en/of zeer lage kans op vezelvrijgave
---------------------------------	---

Gebondenheid	Categorie 1: hechtgebonden in oorsprong
Asbestsoort (vezeltype)	Alleen chrysotiel
Asbestconcentratie	Laag (< 50%)
Afschermingsgraad van het gehele materiaal	Geheel of deels vrij aan de buitenlucht
Toestand van het materiaal	Onbeschadigd, niet verweerd

Beschrijving	Dakbedekking plat dak
Omgeving	Buiten
Primaire drager	Plat dak
Asbestmateriaal	Dak- en gevelbekleding - Roofing
Bindmiddel van asbestmateriaal	Bitumen (roofing, teer, asfalt)
Gebondenheid op basis van bindmiddel	Hecht
Hoeveelheid (oppervlakte - aantal)	<ul style="list-style-type: none">• 18,00 m² - 1 stuk
Totale oppervlakte	18,00 m ²
Eenvoudig bereikbaar	Ja
Bevestigingswijze	<ul style="list-style-type: none">• Verlijmd, ingegoten, versmeerd
Identificatiemethode	Vaststelling zonder monstername Motivatie: Groot risico op structurele gevolgschade (lekschade, werking installatie,...)
Destructieve handeling voor identificatie	Nee

- Zorg voor een veilig beheer. Vermijd het beschadigen van het asbestmateriaal. Controleer de toestand jaarlijks op wijzigingen.
- Voer bijkomende staalname(s) uit.

- Eenvoudige handelingen: mag via doe-het-zelf of door werknemer(s) met opleidingsattest eenvoudige handelingen
Deze dakbedekking is een hecht gebonden toepassing in de oorsprong. Indien u zelf dit materiaal wil wegnemen en afvoeren, plant u deze werken grondig. Bij geplande werken voert u staalnames uit alvorens de werken te plannen. Volg de informatie die u kan vinden op www.asbestinfo.be en de richtlijnen van de CODEX over het welzijn op het werk, boek VI titel 3.

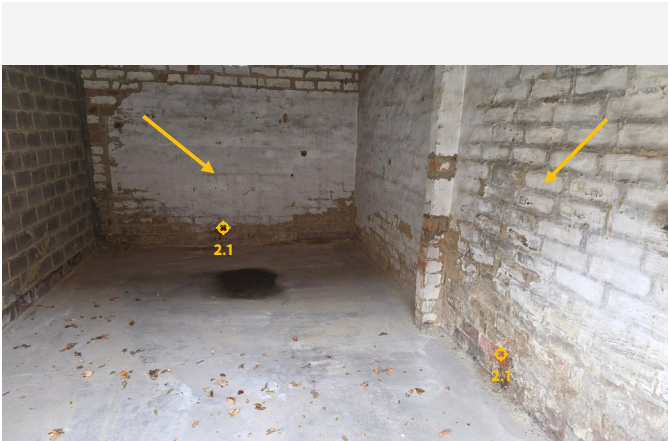
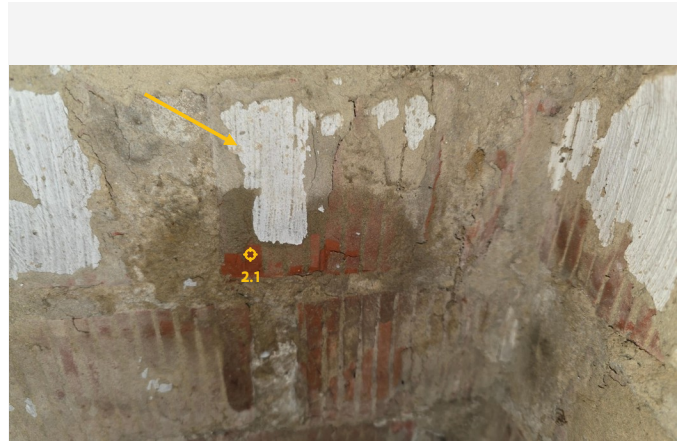
Fiche 2: Pleisterwerk muur

Geen asbest

#	Type	Referentie	Resultaat
2.1	Mengmonster	1MM pleister muur	Geen asbest

Beschrijving	Pleisterwerk muur
Omgeving	Binnen
Primaire drager	Binnenwand
Bindmiddel van materiaal	Gips - kalk
Gebondenheid op basis van bindmiddel	Niet-hechtgebonden
Hoeveelheid (oppervlakte - dikte - aantal)	• 10,00 m ² - 0,50 cm - 1 stuk
Totaal volume	0,05 m ³
Identificatiemethode	Vaststelling met monsternamen
Destructieve handeling voor identificatie	Nee
Opmerking	Stalen genomen in de enige ruimte, de garage. Pleisterwerk plafond is niet aanwezig, het plafond heeft geen afwerkingslaag.
