# Asbestinventarisatetest

Bleekstraat 8/305, 2800 Mechelen

Attestnummer : 20260611-000189.000

# Zone 1: Hoofdgebouw

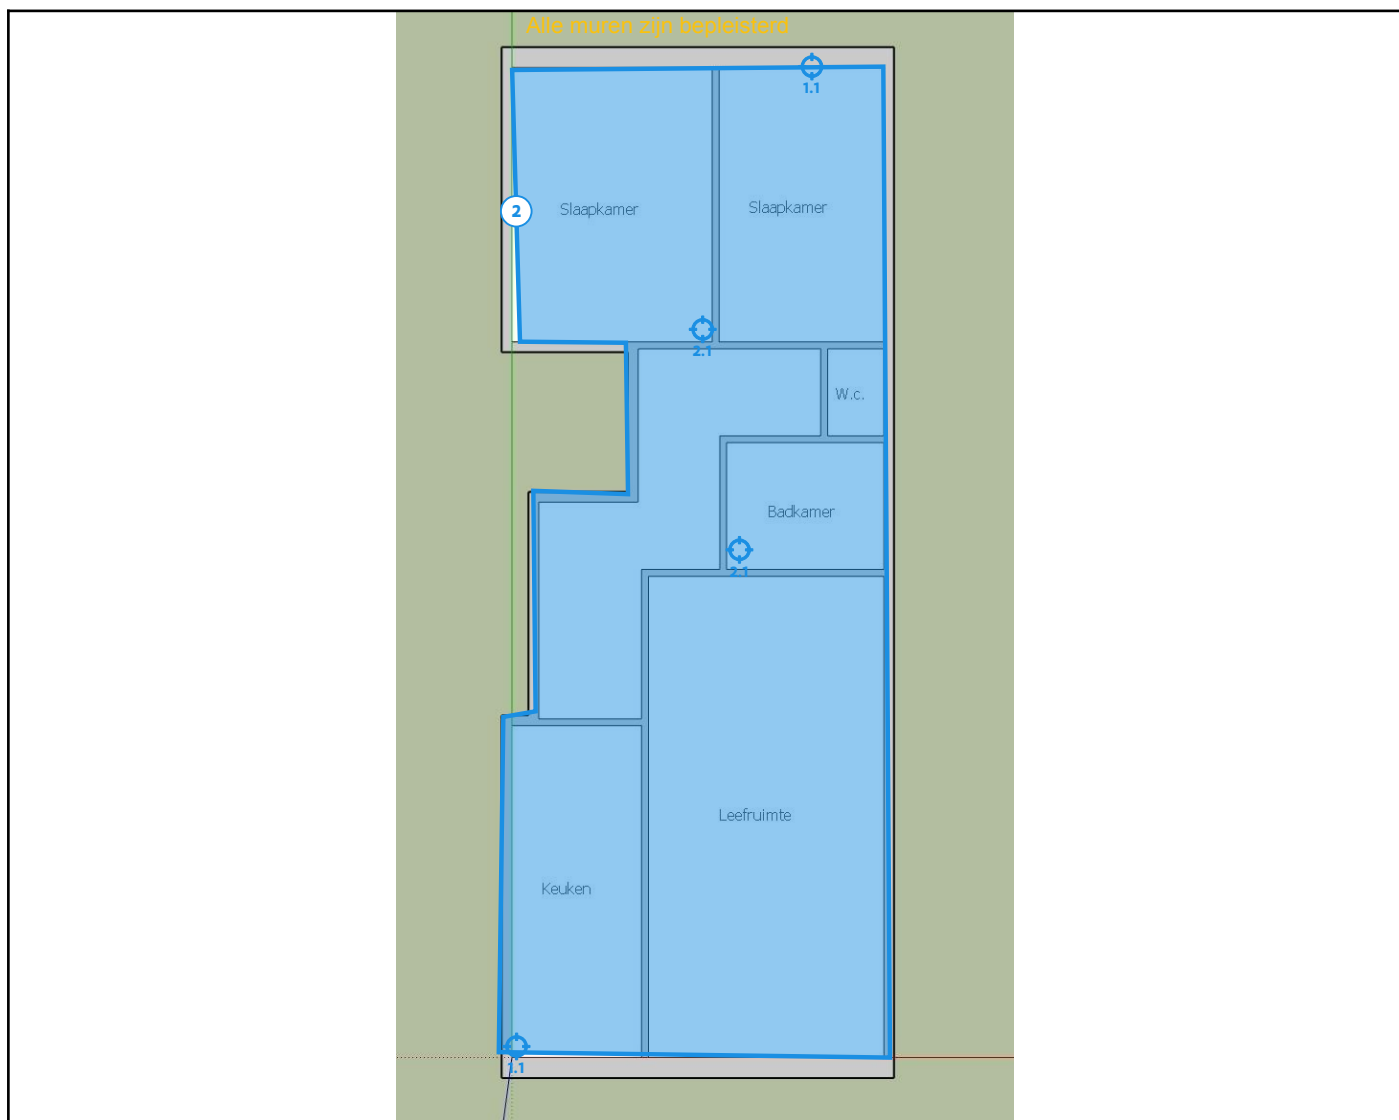
## Plan 1.1: 11140 plan +3

Beschrijving	Type	Actie
1. Pleisterwerk muren	Geen asbest	-
1.1 Code: M01	Mengmonster	-
2. Pleisterwerk plafonds	Geen asbest	-
2.1 Code: M02	Mengmonster	-

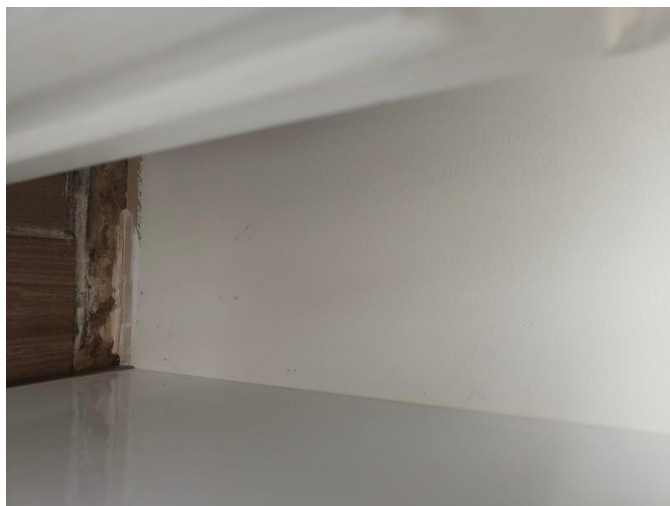
# Fiche 1: Pleisterwerk muren

Geen asbest

Overzichtsfoto

Detailfoto

#	Type	Referentie	Resultaat
1.1	Mengmonster	M01	Geen asbest

<b>Beschrijving</b>	Pleisterwerk muren
<b>Omgeving</b>	Binnen
<b>Primaire drager</b>	Binnenwand
<b>Bindmiddel van materiaal</b>	Gips - kalk
<b>Gebondenheid op basis van bindmiddel</b>	Niet-hechtgebonden
<b>Hoeveelheid (oppervlakte - dikte - aantal)</b>	• 65,00 m <sup>2</sup> - 1,00 cm - 1 stuk
<b>Totaal volume</b>	0,65 m <sup>3</sup>
<b>Identificatiemethode</b>	Een monstername door de asbestdeskundige met laboanalyse door een asbestlabo.
<b>Destructieve handeling voor identificatie</b>	Nee
<b>Opmerking</b>	Natte ruimte: keuken; droge ruimte: slaapkamer
