Asbestinventarisatetest

Bleekstraat 8/801, 2800 Mechelen

Attestnummer : 20260611-000230.000

Zone 1: Hoofdgebouw

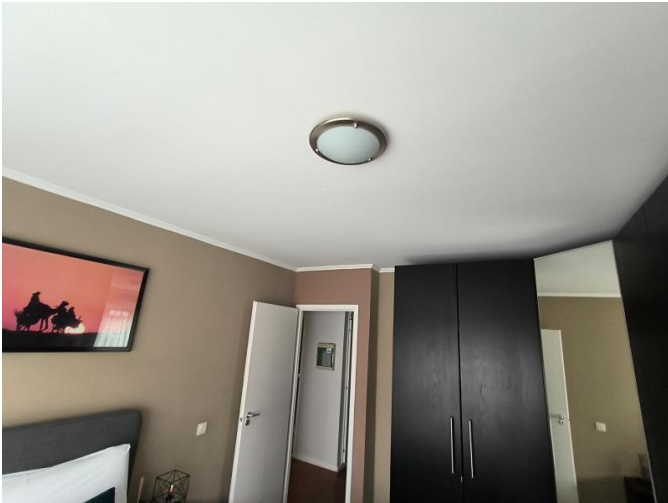
Fiche 2: Pleisterwerk plafonds

Geen asbest

#	Type	Referentie	Resultaat
2.1	Mengmonster	MM04	Geen asbest

Beschrijving	Pleisterwerk plafonds
Omgeving	Binnen
Primaire drager	Plafond
Bindmiddel van materiaal	Gips - kalk
Gebondenheid op basis van bindmiddel	Niet-hechtgebonden
Hoeveelheid (oppervlakte - dikte - aantal)	• 95,00 m ² - 1,00 cm - 1 stuk
Totaal volume	0,95 m ³
Identificatiemethode	Een monstername door de asbestdeskundige met laboanalyse door een asbestlabo.
Destructieve handeling voor identificatie	Nee
Opmerking	Deze oppervlakte, volumes en gewichten zijn niet gemeten, maar geschat op basis van een benadering van het aanwezig pleisterwerk in alle plafonds (de opgegeven hoeveelheden mogen niet gebruikt worden als maatstaf van heffing). natte ruimte: badkamer droge ruimte: slaapkamer traphal: niet-aanwezig cv-ruimte: niet-aanwezig

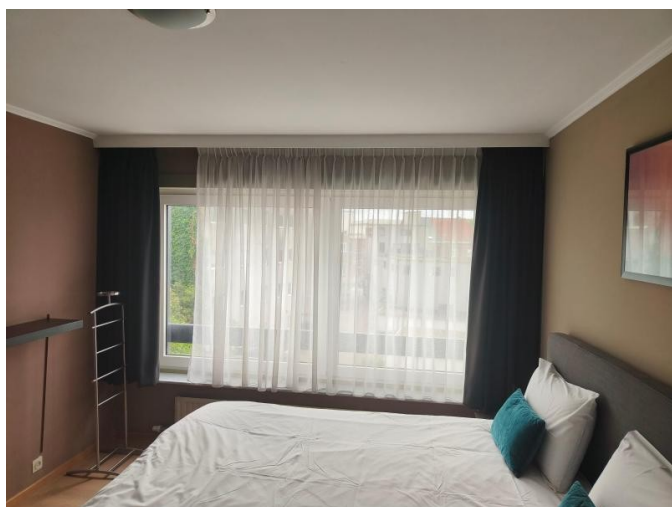
Beschrijving	Notitie	Terug te vinden op plannen
Fiche 3: Afdichtingswerken aan de gevelopeningen (mastiek, kit,..)	-	-
