Asbestinventarisatetest

Bilzersteenweg 126/1, 3700 Tongeren

Attestnummer : 20231218-000458.000

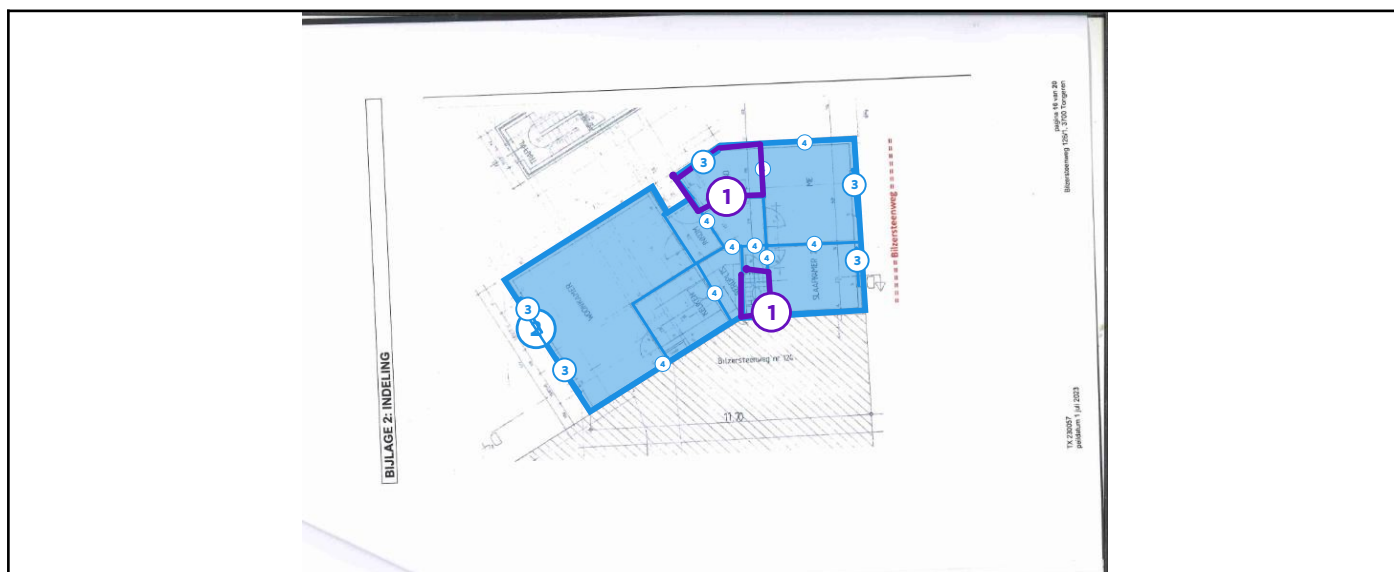
Plan 1.1: Plannen

Beschrijving	Type	Actie
1. lijm achter badkamertegels	Advies	-
2. Pleisterwerk plafond	Geen asbest	-
3. Kit ramen	Geen asbest	-
4. Pleisterwerk muren	Geen asbest	-

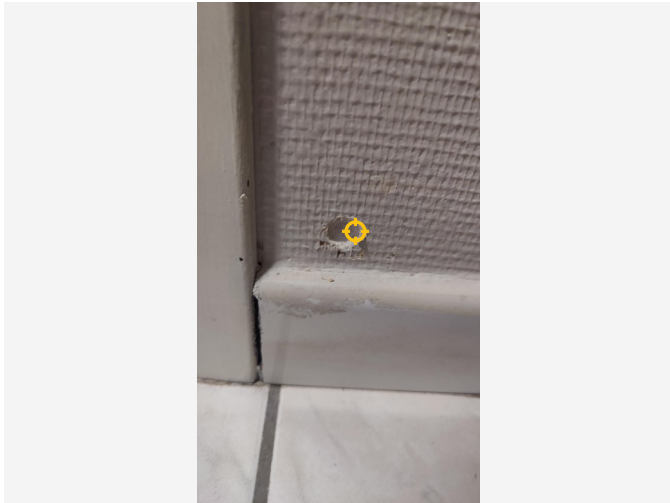
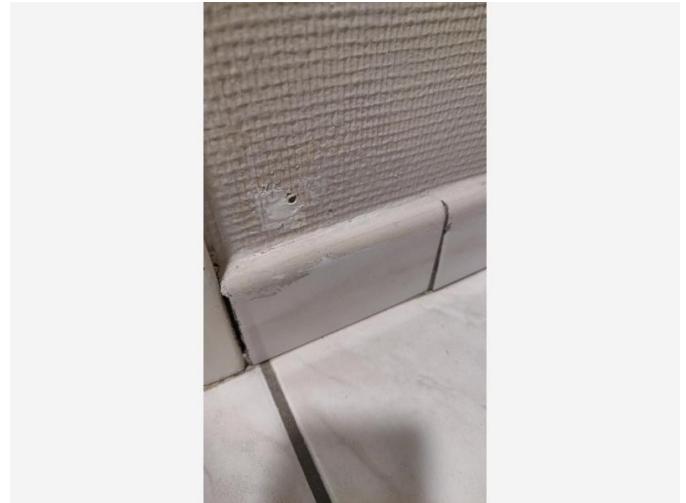
Geen asbest

#	Type	Referentie	Resultaat
4.1	Mengmonster	002	Geen asbest

Beschrijving	Pleisterwerk muren
Omgeving	Binnen
Primaire drager	Plafond
Bindmiddel van materiaal	Gips - kalk

Gebondenheid op basis van bindmiddel	Niet-hechtgebonden
Hoeveelheid (oppervlakte - dikte - aantal)	• 280,00 m ² - 1,50 cm - 1 stuk
Totaal volume	4,20 m ³
Identificatiemethode	Vaststelling met monstername
Destructieve handeling voor identificatie	Nee
