# Asbestinventarisatetest

Hasseltsestraat 16, 3740 Bilzen

Attestnummer : 20230228-000419.000

Uitgegeven op : 28.02.2023

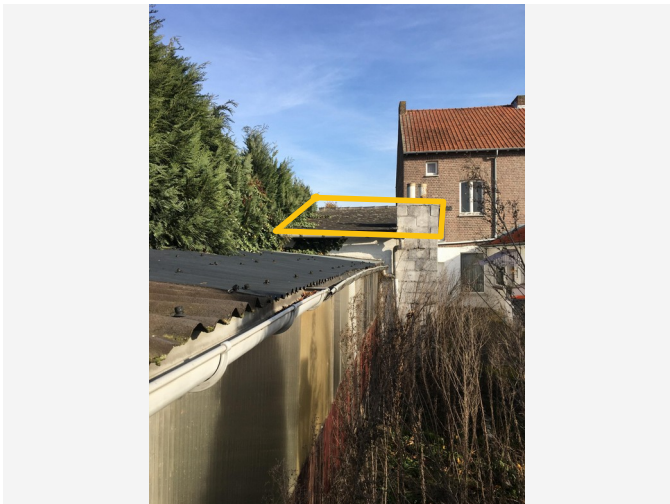
Overzichtsfoto

Detailfoto

Het asbestmateriaal valt onder de mijlpaal van 2034.

| Eindbeoordeling materiaalrisico | Laag materiaalrisico en/of verlaagde kans op vezelvrijgave |

| Toestand van het materiaal | Licht beschadigd, licht verweerd. Intact materiaal type Pical – asbestboard of categorie III 'gebondenheid' |

| # | Type | Referentie | Resultaat |
|---|---|---|---|
| 1.1 | Puntmonster | 16-7001-2012-M001 | Chrysotiel |

| Asbestmateriaal | Dak- en gevelbekleding - Lei, shingle |
| Hoeveelheid (oppervlakte - aantal) | • 35,60 m <sup>2</sup> - 1 stuk |

| <b>Opmerking</b> | cementen leien op dak garage. |

Verwijderen

- Zorg voor een veilig beheer. Vermijd het beschadigen van het asbestmateriaal. Controleer de toestand jaarlijks op wijzigingen.

- Eenvoudige handelingen: mag via doe-het-zelf of door werknemer(s) met opleidingsattest eenvoudige handelingen  
Verwijder dit materiaal bij renovatie.

Gebruik FFP3-mondmasker, handschoenen, overall. Materiaal niet gooien of breken. Kijk op [www.limburg.net](http://www.limburg.net) - asbest voor mogelijkheden en hulpmaatregelen vanuit de overheid.

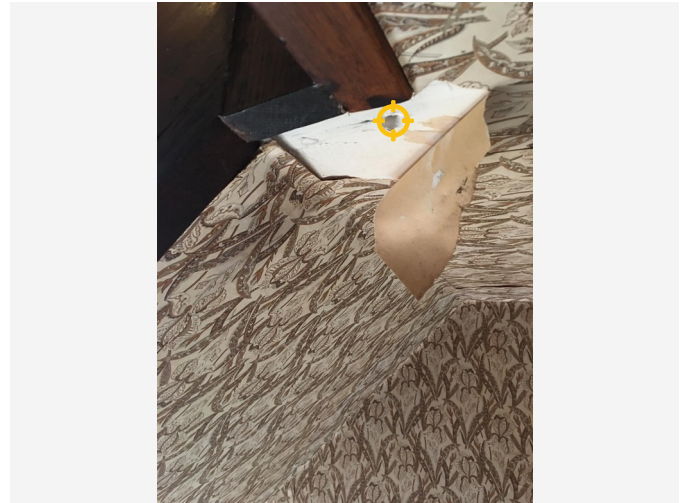
## Fiche 3: pleister plafond

Overzichtsfoto

Detailfoto

Geen asbest

| # | Type | Referentie | Resultaat |
|---|---|---|---|
| 3.1 | Mengmonster | 16-7001-2012-M003 | Geen asbest |

| Beschrijving | pleister plafond |

| <b>Opmerking</b> | mengstaal pleister plafond trappenhal GV trappenhal 1e V en woonkamer. |
