# Asbestinventarisatetest

Groenendaal 3, 3740 Bilzen-Hoeselt

Attestnummer : **20250203-000085.000**

Uitgegeven op : **03.02.2025**

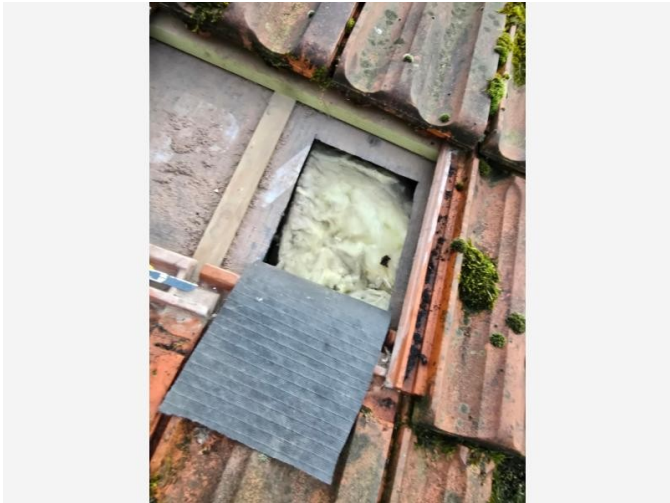
Tijdens het onderzoek en de controle van het onderdak hebben we vastgesteld dat het uit een niet-asbestverdacht doek/zeil bestaat.
